1. Rapport amiante

Titre du rapport:	Rapport de repérage des matériaux et produits contenant de l'amianté. "Diagnostic avant-travaux"
No d'identification du rapport	: A 11 / VD, version 4
Type de diagnostic:	"Diagnostic avant-travaux"
Expert en amianté ayant réalisé la mission :	Hervé SCHOPFER
Fonction:	Expert amianté
Visa:	
Laboratoire d'analyse:	Analysis
Date de l'émission:	21.11.2022
Accompagnateur:	/
Donneur d'ordre:	Eido architectes sàrl
Adresse du donneur d'ordre:	Rue de la Plaine 40 CH 1400 Yverdon–les-Bains
Bâtiment objet du repérage:	Habitation no d'assurance ECA 1179
Date de la construction:	1850
Adresse :	Chemin de la Corbaz 38 1865 Les Diablerets
Propriétaires	Blaise Luy

BATIMENT : Habitation Luy- RAPPORT A17/VD.011, version 4.0

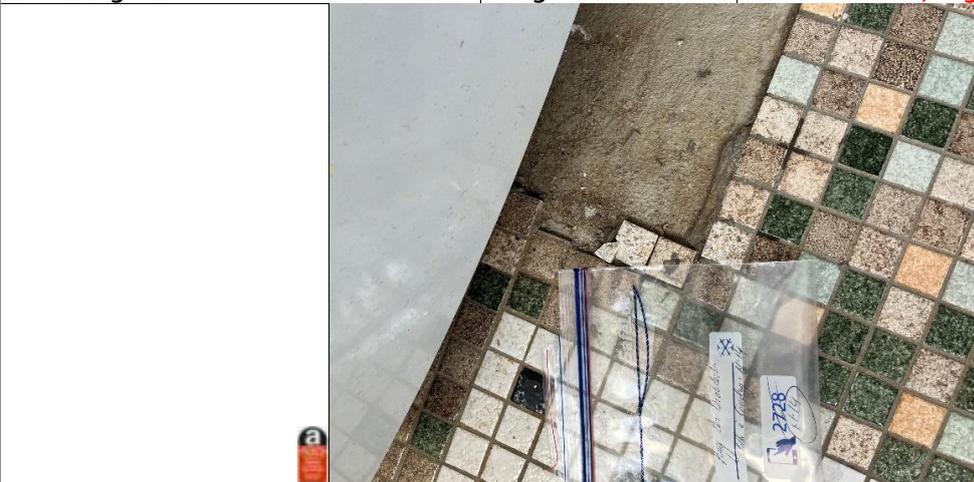
Fiche d'identification MCA N°1 (CALCUL DU RISQUE SELON FACH)

DESCRIPTION DU MATERIAU ET EMPLACEMENT : Colle a Carrelages		Date du repérage: 08/11/2022			
N° Sondage 2	Etage: Rez	Local : Cuisine, dégagement et Entrée

PRESENCE D'AMIANTE:	<input checked="" type="checkbox"/> SUITE A ANALYSE DU LABORATOIRE		SUITE A DECISION DE L'EXPERT		
PRELEVEMENT:	NON	<input checked="" type="checkbox"/> Oui	N° de prélèvements: No 16 et 17		
TYPE DE MATERIAU : <input type="checkbox"/> FA (faiblement aggloméré) <input checked="" type="checkbox"/> NFA (fortement aggloméré)			Quantité : estimé à 13m2		
1° ETAPE EVALUATION DU MATERIAU, RISQUE DE LIBERATION D'AMIANTE					
Facteur	Propriétés et facteurs d'influence identifiés			évaluation	
1a) Teneur en amiante degré d'agglomération	Faiblement aggloméré		3		
	Fortement aggloméré		1	1	
1b) Etat de la surface du matériau	Défectueux, abîmé, inconnu		1		
	Intact, non endommagé		0		
	Vitrifié, confiné		-1		
1c) Influences extérieures	Vibrations, flux d'air, changements de température, usure mécanique		1

Aucune influence extérieure		0		
TOTAL = EVALUATION GLOBALE DU MATERIAU				1	
2° ETAPE EVALUATION DE L'UTILISATION DES LOCAUX, RISQUE DE CONTACT AVEC L'AMIANTE ET EXPOSITION					
Type et fréquence d'utilisation des locaux	Emplacement du matériaux contenant de l'amianté				
		Facilement accessible	Difficilement accessible	Dans un espace confiné	
	Régulière, par des enfants des adolescents ou des sportifs	A	A	B	A
	Continue ou fréquente par d'autres personnes	A	B	C	
Occasionnelle ou rare	B	C	C		
3° ETAPE DETERMINATION DE L'URGENCE DES MESURES A PRENDRE					
Evaluation matériau		Risque de libération d'amianté			
		A	B	C	
	≤ 1	III	III	III	III
	2	II	II	II	
	3	I	II	II	
≥ 4	I	I	I		
DEGRE D'URGENCE		MESURES A PRENDRE			
I Ordonner l'assainissement		-Lancer immédiatement les travaux d'assainissement. -Prendre éven. des mesures temporaires ou d'urgence. -Effectuer éven. des mesures de qualité d'air.			
II Recommander des mesures d'assainissement		-Effectuer l'assainissement au plus tard avant le lancement d'autres trav. -Procéder à une réévaluation en cas d'incidents, de modification de l'utilisation des locaux ou au plus tard après 2 à 5 ans. -Effectuer éven. des mesures de qualité d'air.

III Prendre note de la nécessité d'un assainissement		-Effectuer l'assainissement avant de lancer d'autres travaux. -Procéder à une réévaluation en cas d'incidents ou de modification de l'utilisation des locaux.			
		✓			
Toute intervention sur le MCA doit être réalisée par une entreprise spécialisée respectant les prescriptions de la directive CFST N°6503 (déc.2008)

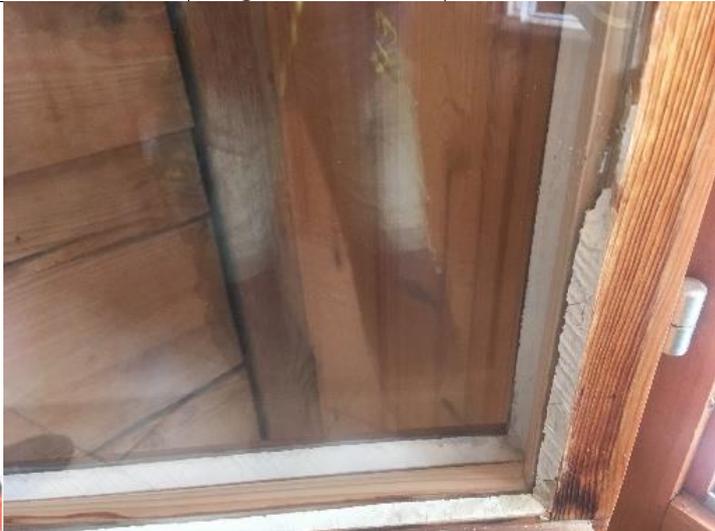
Fiche d'identification MCA N°2 (CALCUL DU RISQUE SELON FACH)

DESCRIPTION DU MATERIAU ET EMPLACEMENT : Mastic fenêtres		Date du repérage: 08/11/2022		
N° Sondage 3	Etage: Tous	Local : Tous

PRESENCE D'AMIANTE:	<input checked="" type="checkbox"/> SUITE A ANALYSE DU LABORATOIRE		SUITE A DECISION DE L'EXPERT	
PRELEVEMENT:	NON	<input checked="" type="checkbox"/> Oui	N° de prélèvement: Nos 13 et 23	
TYPE DE MATERIAU : <input type="checkbox"/> FA (faiblement aggloméré) <input checked="" type="checkbox"/> NFA (fortement aggloméré)		Quantité : 22 pièces		
1° ETAPE EVALUATION DU MATERIAU, RISQUE DE LIBERATION D'AMIANTE				
Facteur		Propriétés et facteurs d'influence identifiés		
1a) Teneur en amiante dégradé d'agglomération	Faiblement aggloméré		3	
	Fortement aggloméré		1	
1b) Etat de la surface du matériau	Défectueux, abîmé, inconnu		1	
	Intact, non endommagé		0	
	Vitriifié, confiné		-1	
1c) Influences extérieures	Vibrations, flux d'air, changements de température, usure mécanique		1

Aucune influence extérieure		0	
TOTAL = EVALUATION GLOBALE DU MATERIAU			2	
2° ETAPE EVALUATION DE L'UTILISATION DES LOCAUX, RISQUE DE CONTACT AVEC L'AMIANTE ET EXPOSITION				
Type et fréquence d'utilisation des locaux	Emplacement du matériaux contenant de l'amiante			
		Facilement accessible	Difficilement accessible	Dans un espace confiné
	Régulière, par des enfants des adolescents ou des sportifs	A	A	B
	Continue ou fréquente par d'autres personnes	A	B	C
Occasionnelle ou rare	B	C	C	
3° ETAPE DETERMINATION DE L'URGENCE DES MESURES A PRENDRE				
Evaluation matériau		Risque de libération d'amiante		
		A	B	C
	≤ 1	III	III	III
	2	II	II	II
	≥ 4	I	I	I
DEGRE D'URGENCE		MESURES A PRENDRE		
I Ordonner l'assainissement		-Lancer immédiatement les travaux d'assainissement. -Prendre éven. des mesures temporaires ou d'urgence. -Effectuer éven. des mesures de qualité d'air.		
II Recommander des mesures d'assainissement		-Effectuer l'assainissement au plus tard avant le lancement d'autres trav. -Procéder à une réévaluation en cas d'incidents, de modification de l'utilisation des locaux ou au plus tard après 2 à 5 ans. -Effectuer éven. des mesures de qualité d'air.

III Prendre note de la nécessité d'un assainissement		-Effectuer l'assainissement avant de lancer d'autres travaux. -Procéder à une réévaluation en cas d'incidents ou de modification de l'utilisation des locaux.		
Toute intervention sur le MCA doit être réalisée par une entreprise spécialisée respectant les prescriptions de la directive CFST N°6503 (déc.2008)

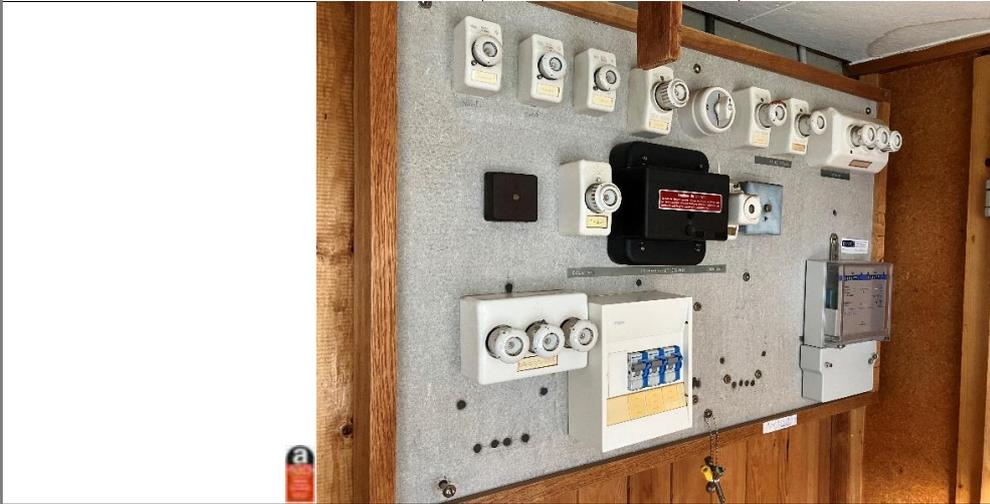
Fiche d'identification MCA N°3 (CALCUL DU RISQUE SELON FACH)

DESCRIPTION DU MATERIAU ET EMPLACEMENT : Plaques protectrice		Date du repérage: 08/11/2022		
N° Sondage 4	Etage: Rez	Local : Entrée

PRESENCE D'AMIANTE:	SUITE A ANALYSE DU LABORATOIRE		<input checked="" type="checkbox"/> SUITE A DECISION DE L'EXPERT	
PRELEVEMENT:	<input checked="" type="checkbox"/> NON	Oui	N° de prélèvements: Am par défaut	
TYPE DE MATERIAU : <input type="checkbox"/> FA (faiblement aggloméré) <input checked="" type="checkbox"/> NFA (fortement aggloméré)			Quantité : estimé à 3 pièces	
1° ETAPE EVALUATION DU MATERIAU, RISQUE DE LIBERATION D'AMIANTE				
Facteur	Propriétés et facteurs d'influence identifiés		évaluation	
1a) Teneur en amiante degré d'agglomération	Faiblement aggloméré		3	
	Fortement aggloméré		1	
1b) Etat de la surface du matériau	Défectueux, abîmé, inconnu		1	
	Intact, non endommagé		0	
	Vitriifié, confiné		-1	
1c) Influences extérieures	Vibrations, flux d'air, changements de température, usure mécanique		1

Aucune influence extérieure		0	
TOTAL = EVALUATION GLOBALE DU MATERIAU			2	
2° ETAPE EVALUATION DE L'UTILISATION DES LOCAUX, RISQUE DE CONTACT AVEC L'AMIANTE ET EXPOSITION				
Type et fréquence d'utilisation des locaux	Emplacement du matériaux contenant de l'amiante			
		Facilement accessible	Difficilement accessible	Dans un espace confiné
	Régulière, par des enfants des adolescents ou des sportifs	A	A	B
	Continue ou fréquente par d'autres personnes	A	B	C
Occasionnelle ou rare	B	C	C	
3° ETAPE DETERMINATION DE L'URGENCE DES MESURES A PRENDRE				
Evaluation matériau		Risque de libération d'amiante		
		A	B	C
	≤ 1	III	III	III
	2	II	II	II
	≥ 4	I	I	I
DEGRE D'URGENCE		MESURES A PRENDRE		
I Ordonner l'assainissement		-Lancer immédiatement les travaux d'assainissement. -Prendre éven. des mesures temporaires ou d'urgence. -Effectuer éven. des mesures de qualité d'air.		
II Recommander des mesures d'assainissement		-Effectuer l'assainissement au plus tard avant le lancement d'autres trav. -Procéder à une réévaluation en cas d'incidents, de modification de l'utilisation des locaux ou au plus tard après 2 à 5 ans. -Effectuer éven. des mesures de qualité d'air.

III Prendre note de la nécessité d'un assainissement		-Effectuer l'assainissement avant de lancer d'autres travaux. -Procéder à une réévaluation en cas d'incidents ou de modification de l'utilisation des locaux.		
Toute intervention sur le MCA doit être réalisée par une entreprise spécialisée respectant les prescriptions de la directive CFST N°6503 (déc.2008)

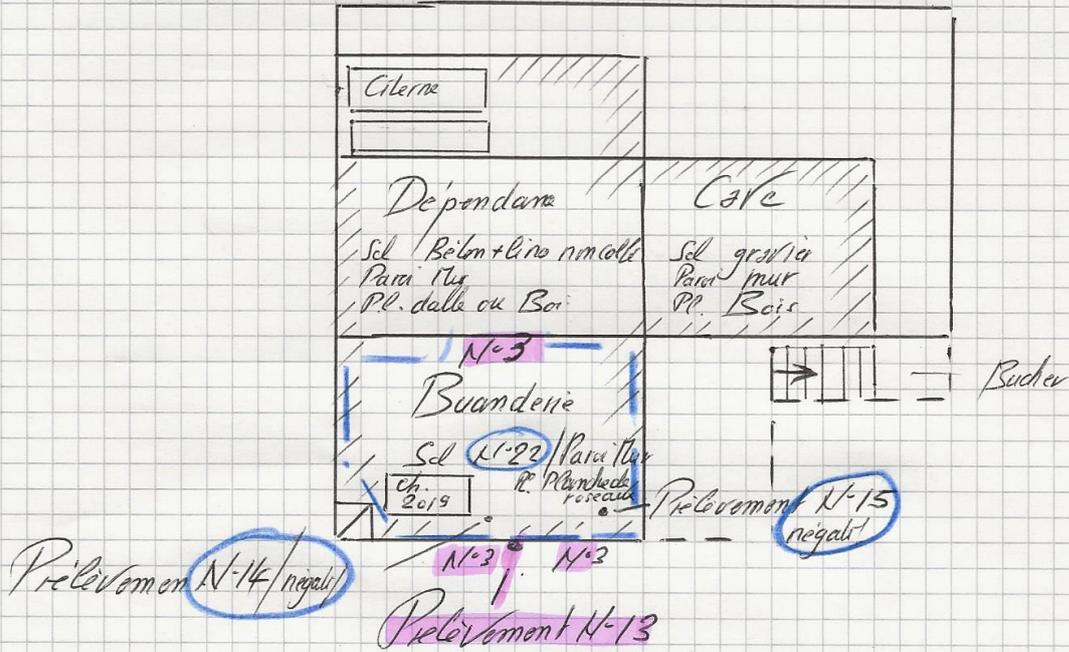
Vue en Plan Du Sous-Sol

N°3 Mastic fenêtré

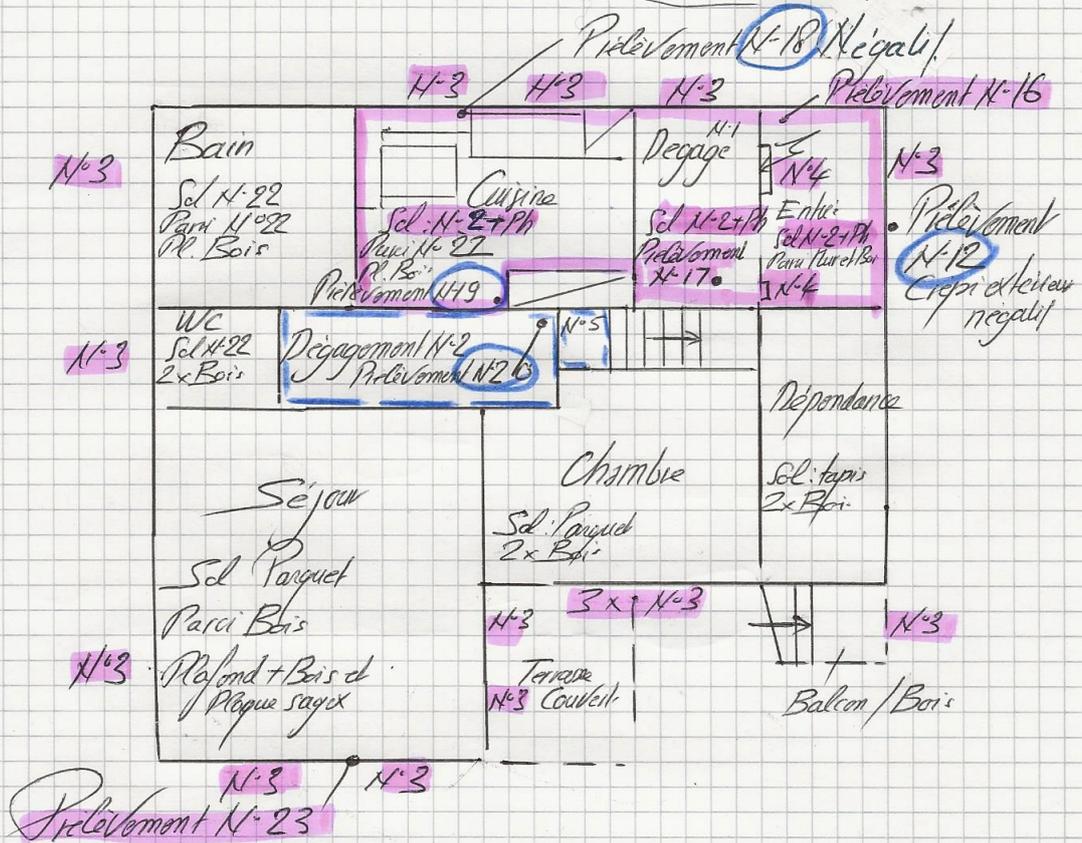
Vue en Plan du Rez

- N°2 Colle à Carrelages
- N°3 Mortier joint
- N°4 Plaque Protection

N°22 Colle à Carrelage récente ou colle au ciment ou Pl. négatif

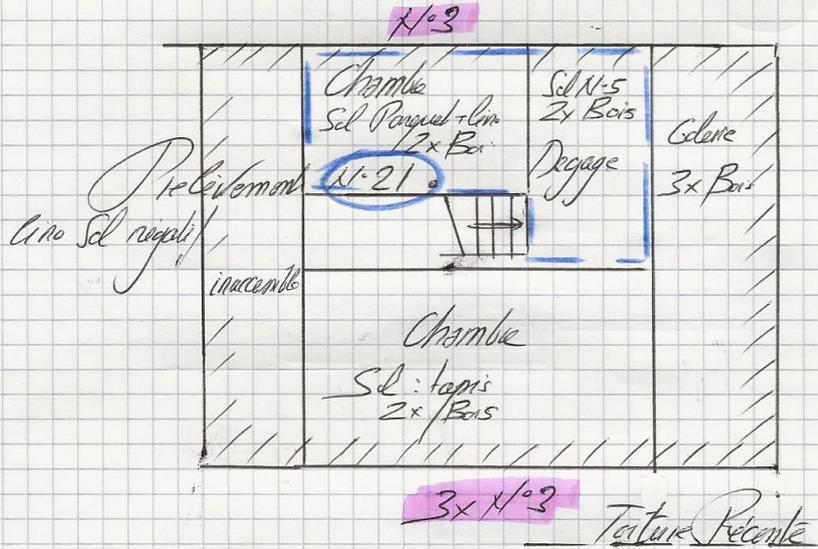
Vue en Plan des Combles

Amiante: N°3 Mastic fenêtre
