Rapport de diagnostic des polluants

ID rapport	PR2211086_Ormont-Dessus_Voëttes15
Version	1
Diagnostic partiel	Non
Type d'inspection	Avant travaux
Assainissement	Non
Date inspection	22.11.2022
Evaluation avec conditions	Non
Polluants	Amiante

Objet	Chalet
Année de construction du bâtiment	en 1846
Bien-fond / Parcelle	6246
ECA	64
Adresse	Chemin des Voëttes 15 1864 Ormont-Dessus

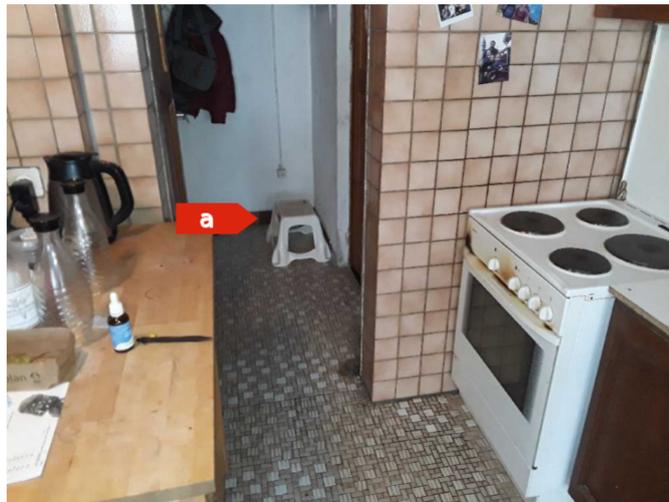
Fiche 1 : Colle de plinthe beige type 1

Localisation		Élément		Amiante	
Étage	Rez-de-chaussée	ID élément	0021	Contient de l'amiante	a
		Type de matériau	NFA		
Local	Dégagement	Quantité approximative	2 m	Évaluateur	Laboratoire
		Échantillon prélevé	Oui

1 ^{re} étape				2 ^e étape			3 ^e étape	
Type d'amiante	État de la surface	Influences de extérieures	Total évaluation du matériau	Type et fréquence d'utilisation des locaux	Localisation du matériau	Évaluation de l'utilisation des locaux	Degré d'urgence des mesures à prendre	Mesure d'urgence conseillée
1	1	0	2	2	2	B	II	Non
Mesure d'assainissement à prendre								
L'assainissement est à réaliser par une entreprise spécialisée								
Filière d'élimination et conditionnement								
Décharge type E / Voir tableau "conditionnement"

Attention, s'informer sur les consignes de sécurité avant d'intervenir sur cet élément

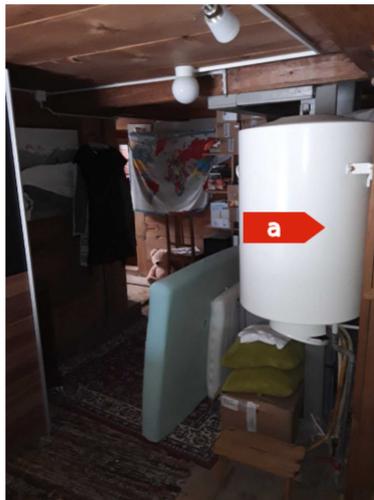
Fiche 2 : Chauffe-eau

Localisation		Élément		Amiante	
Étage	1er étage	ID élément	0041	Contient de l'amiante	a
		Type de matériau	Installations		
Local	Salle de bain	Quantité approximative	1 Pièce(s)	Évaluateur	Défaut
		Échantillon prélevé	Non

1 ^{re} étape				2 ^e étape			3 ^e étape	
Type d'amiante	État de la surface	Influences de extérieures	Total évaluation du matériau	Type et fréquence d'utilisation des locaux	Localisation du matériau	Évaluation de l'utilisation des locaux	Degré d'urgence des mesures à prendre	Mesure d'urgence conseillée
1	-1	0	0	3	2	C	III	Non
Mesure d'assainissement à prendre								
L'assainissement est à réaliser par une entreprise spécialisée								
Filière d'élimination et conditionnement								
Décharge type E / Voir tableau "conditionnement"								
Remarque								
Installation de 1985. Considéré comme amianté par défaut. Des investigations supplémentaires sont nécessaires avant travaux.

Attention, s'informer sur les consignes de sécurité avant d'intervenir sur cet élément

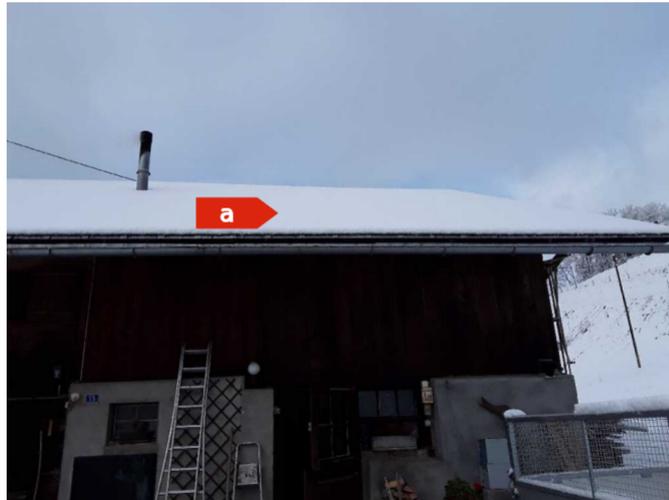
Fiche 3 : Couverture fibrociment

Localisation		Élément		Amiante	
Étage	Toiture	ID élément	0081	Contient de l'amiante	a
		Type de matériau	NFA		
Local	Toiture	Quantité approximative	260 m ²	Évaluateur	Laboratoire
		Échantillon prélevé	Oui

1 ^{re} étape				2 ^e étape			3 ^e étape	
Type d'amiante	État de la surface	Influences de extérieures	Total évaluation du matériau	Type et fréquence d'utilisation des locaux	Localisation du matériau	Évaluation de l'utilisation des locaux	Degré d'urgence des mesures à prendre	Mesure d'urgence conseillée
1	0	1	2	3	2	C	III	Non
Mesure d'assainissement à prendre								
L'assainissement peut être réalisé par une entreprise non spécialisée suivant les consignes de sécurité de la SUVA								
Filière d'élimination et conditionnement								
Décharge type B / Voir tableau "conditionnement"

Attention, s'informer sur les consignes de sécurité avant d'intervenir sur cet élément

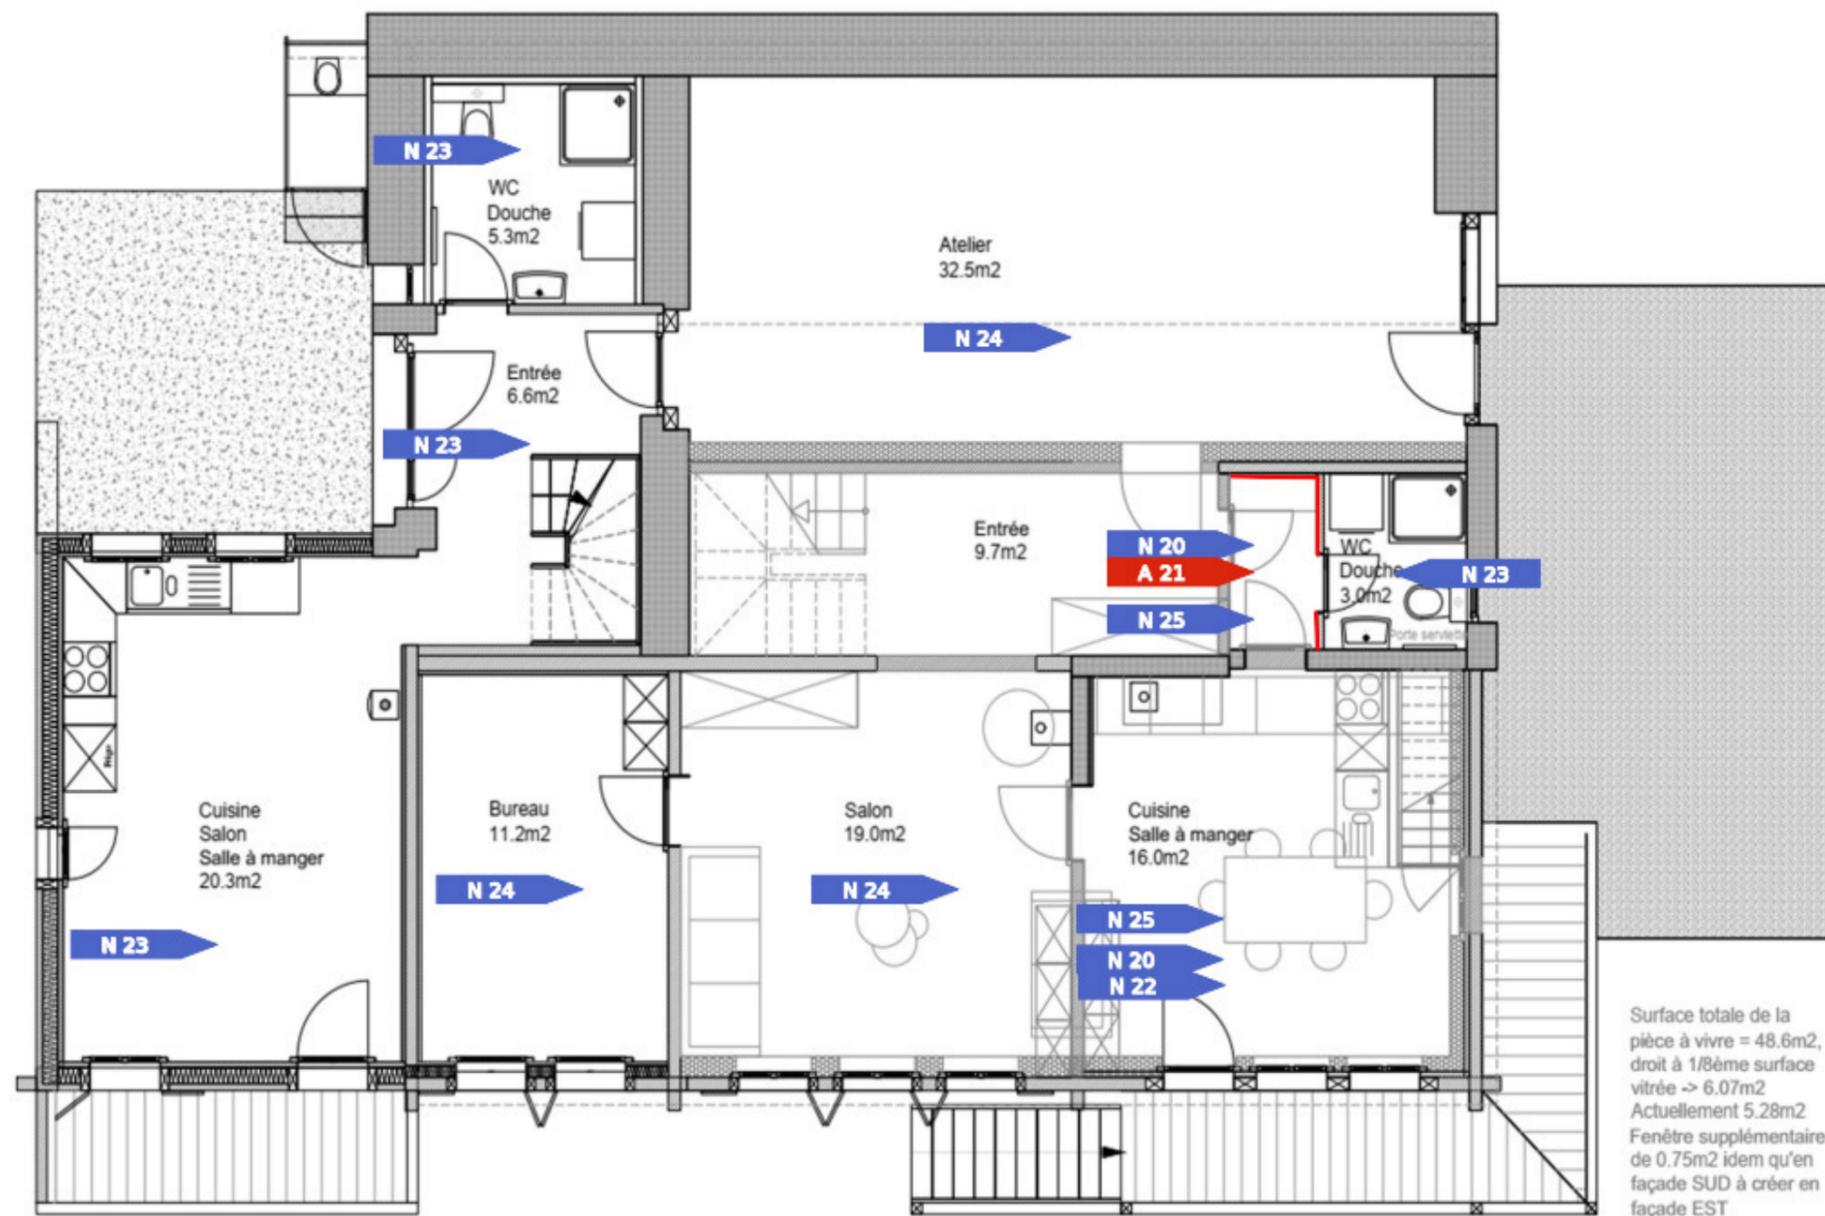
ID plan	2
Étage	Rez-de-chaussée

N20	Colle de carrelage mosaïque type 1	NFA
A21	Colle de plinthe beige type 1	NFA
N22	Colle de faïence beige	NFA
N23	Rien à signaler	
N24	Rien à signaler	
N25	Rien à signaler

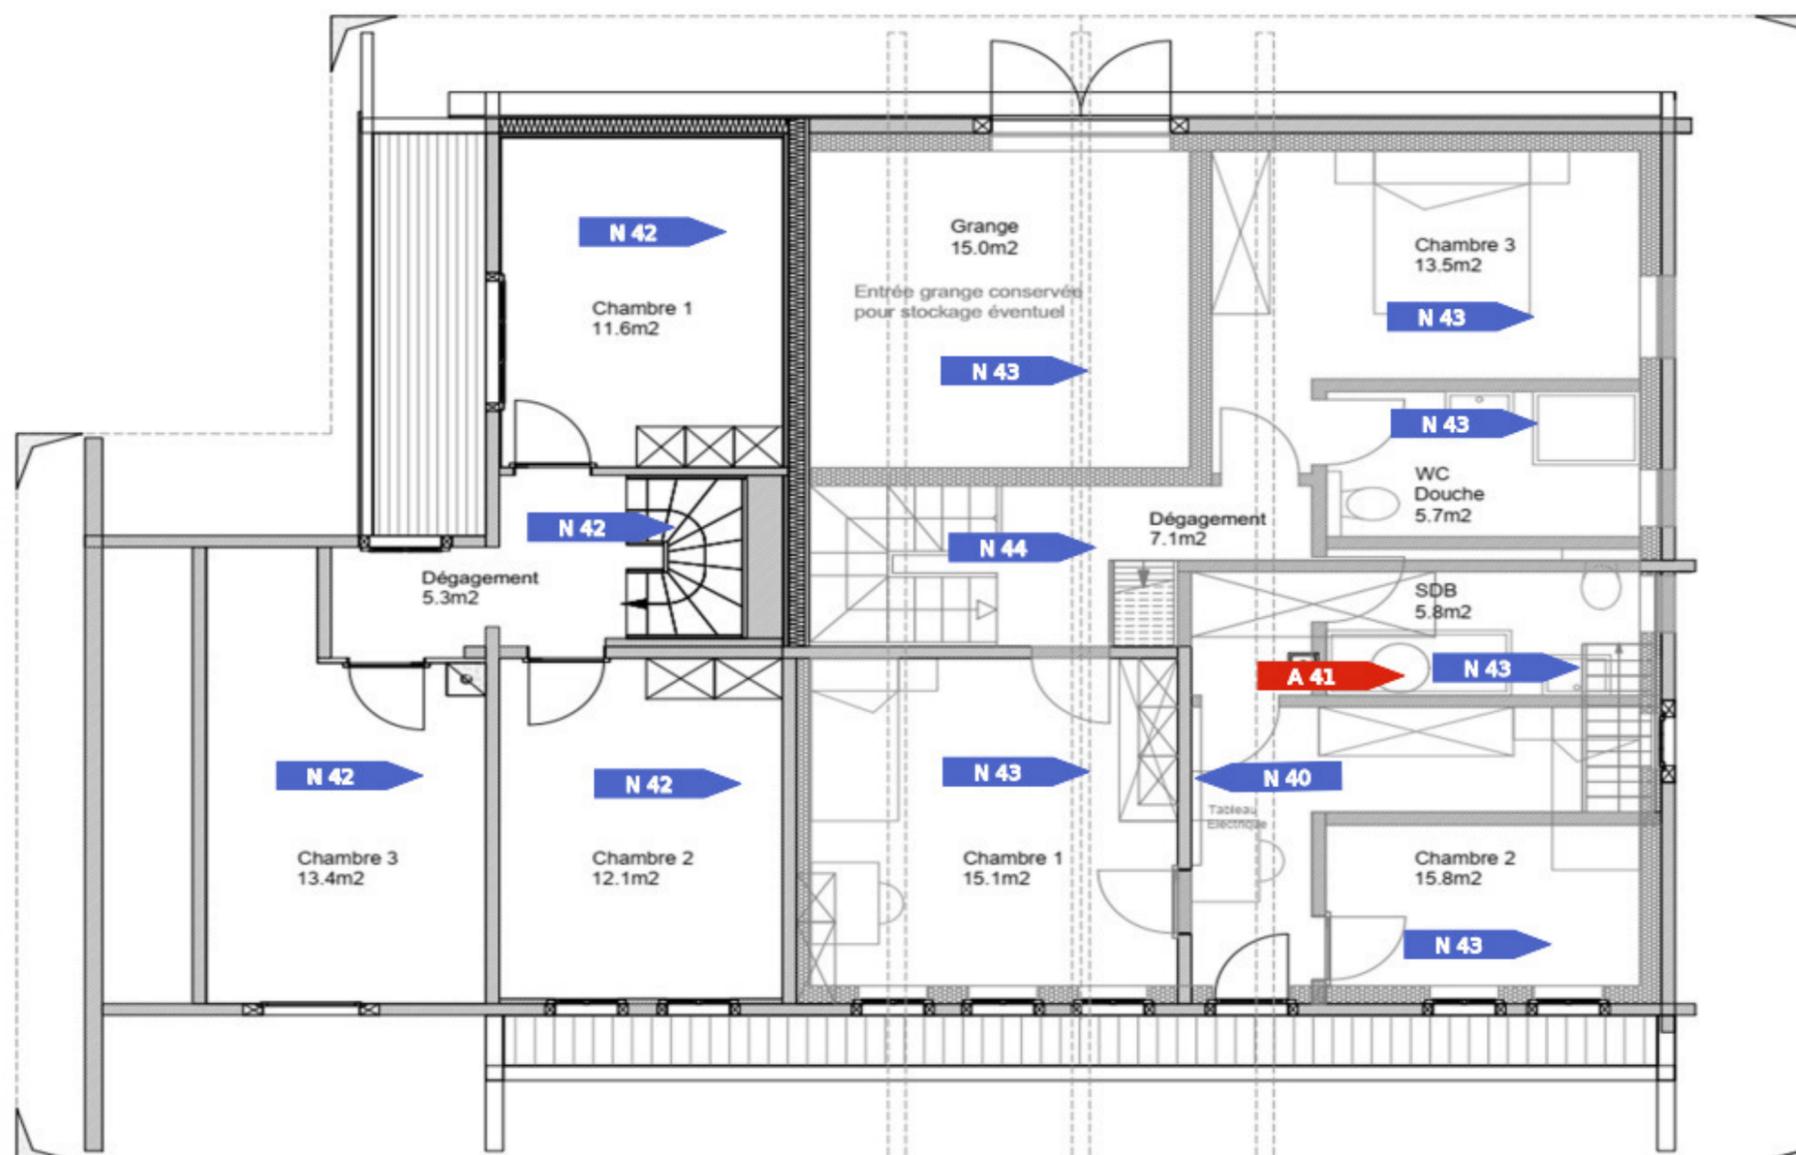
ID plan	3
Étage	1er étage

N40	Plaque fibrociment	FA
A41	Chauffe-eau	Installations
N42	Rien à signaler	
N43	Rien à signaler	
N44	Rien à signaler

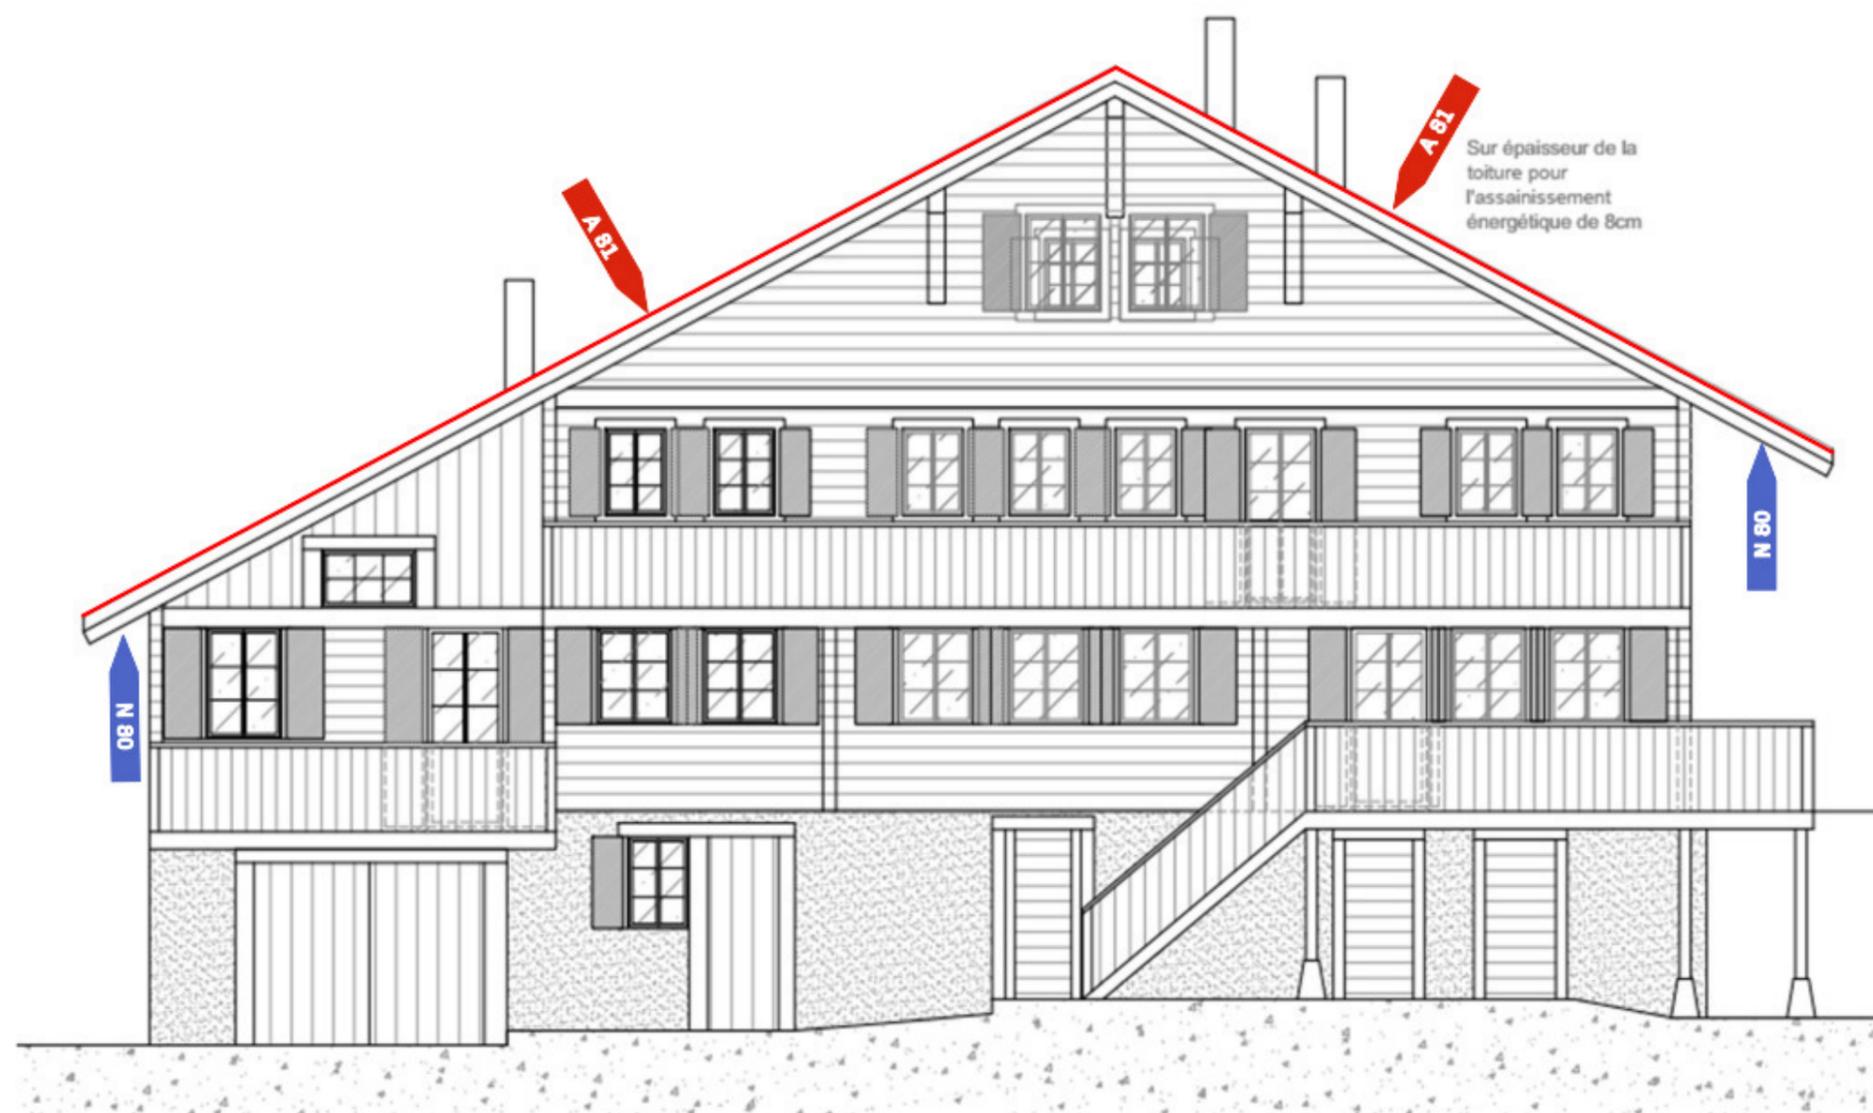
ID plan	5
Étage	Toiture

N80	Carton bitumineux	NFA
A81	Couverture fibrociment	NFA
