# 1. Rapport amiante

| | <b>RAPPORT N° : VD 2023 / No Camac 222 932</b> | |

| Titre du rapport: | Rapport de repérage des matériaux et produits contenant de l'amiante.<br>"Diagnostic avant-travaux" |
| Bâtiment objet du repérage: | Habitation no d'assurance ECA 2106 |

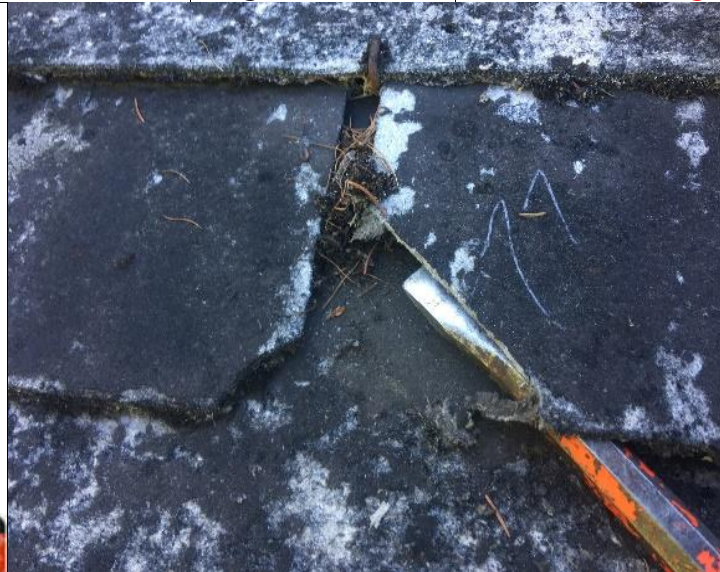
## Fiche d'identification MCA N°1 (CALCUL DU RISQUE SELON FACH)

Eternit de toiture

N° Sondage 1

Etage: Combles

Local : Cuisine, dégagement et Entrée

N° de prélèvements: No 11

TYPE DE MATERIAU : ☐ FA (faiblement aggloméré) ☒ NFA (fortement aggloméré)

Quantité : estimé à 150m2

| Facteur | Propriétés et facteurs d'influence identifiés | | évaluation |
|---|---|---|---|
| TOTAL = EVALUATION GLOBALE DU MATERIAU | | | 2 |

| II Recommander des mesures d'assainissement | -Effectuer l'assainissement au plus tard avant le lancement d'autres trav.<br>-Procéder à une réévaluation en cas d'incidents, de modification de l'utilisation des locaux ou au plus tard après 2 à 5 ans.<br>-Effectuer éven. des mesures de qualité d'air. | ✓ |

Toute intervention sur le MCA doit être réalisée par une entreprise spécialisée respectant les prescriptions de la directive CFST N°6503 (déc.2008)

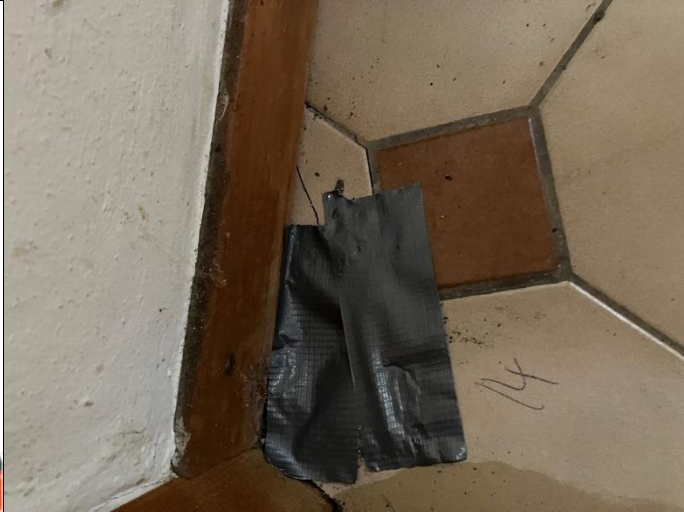
## Fiche d'identification MCA N°2 (CALCUL DU RISQUE SELON FACH)

| DESCRIPTION DU MATERIAU ET EMPLACEMENT :<br><b>Colle a Carrelages</b> | | Date du repérage: <b>08/03/2023</b> | | | |
| N° Sondage <b>2</b> | Etage: <b>Rez-inf et S</b> | Local : <b>Cuisine, dégagement et Bains</b> | | | |
| PRELEVEMENT: | NON | <input checked="" type="checkbox"/> Oui | N° de prélèvements: <b>No 15,17 et 20</b> | | |
| TYPE DE MATERIAU : <input type="checkbox"/> FA (faiblement aggloméré) <input checked="" type="checkbox"/> NFA (fortement aggloméré) | | | Quantité : <b>estimé à 70m2</b> | | |
| <b>TOTAL = EVALUATION GLOBALE DU MATERIAU</b> | | | <b>1</b> | | |

| Toute intervention sur le MCA doit être réalisée par une entreprise spécialisée respectant les prescriptions de la directive CFST N°6503 (déc.2008) | | | | | |

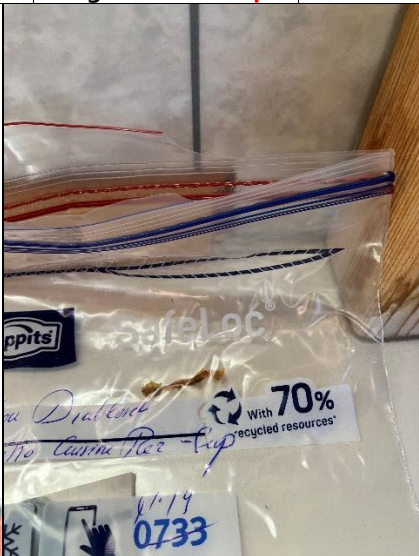
## Fiche d'identification MCA N°3 (CALCUL DU RISQUE SELON FACH)

| DESCRIPTION DU MATERIAU ET EMPLACEMENT :<br><b>Lino</b> | | Date du repérage: <b>08/03/2023</b> | | |
| N° Sondage <b>5</b> | Etage: <b>Rez inf sup</b> | Local : <b>Bains 2X.Cuisine, Douche</b> | | |
| PRELEVEMENT: | NON | <input checked="" type="checkbox"/> <b>Oui</b> | N° de prélèvement: <b>No 18 et 21</b> | |
| TYPE DE MATERIAU : <input type="checkbox"/> FA (faiblement aggloméré) <input checked="" type="checkbox"/> <b>NFA (fortement aggloméré)</b> | | | Quantité : <b>estimé à 50m2</b> | |
| <b>TOTAL = EVALUATION GLOBALE DU MATERIAU</b> | | | <b>2</b> | |

| <b>II Recommander des mesures d'assainissement</b> | -Effectuer l'assainissement au plus tard avant le lancement d'autres trav.<br>-Procéder à une réévaluation en cas d'incidents, de modification de l'utilisation des locaux ou au plus tard après 2 à 5 ans.<br>-Effectuer éven. des mesures de qualité d'air. | | <b>✓</b> | |
| Toute intervention sur le MCA doit être réalisée par une entreprise spécialisée respectant les prescriptions de la directive CFST N°6503 (déc.2008) | | | | |

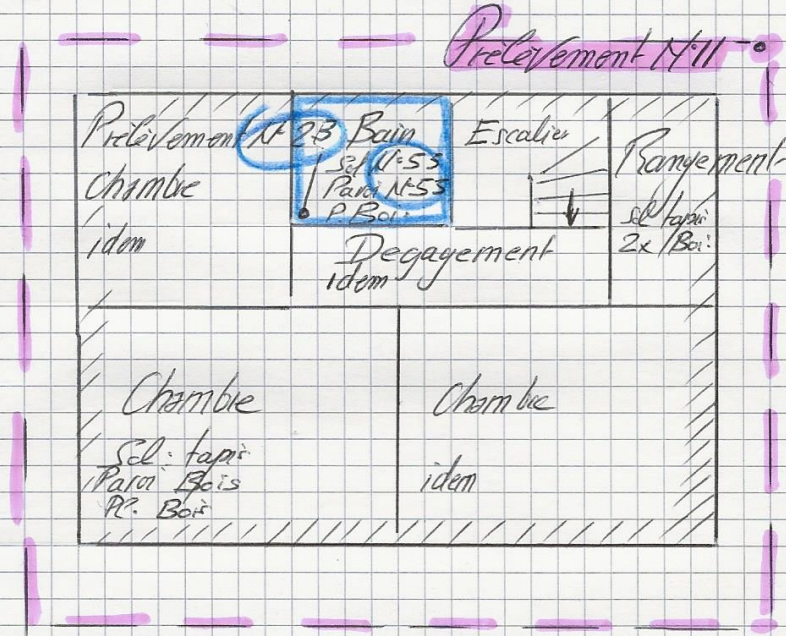
Vue en Plan Des Combles

Amiante : N°11 Eternit de toiture
