Chemin de la fontaine 8

Diagnostic avant travaux

Dossier n° 2539.6643.1

**Types de travaux :** Rénovation du chalet et de la grange

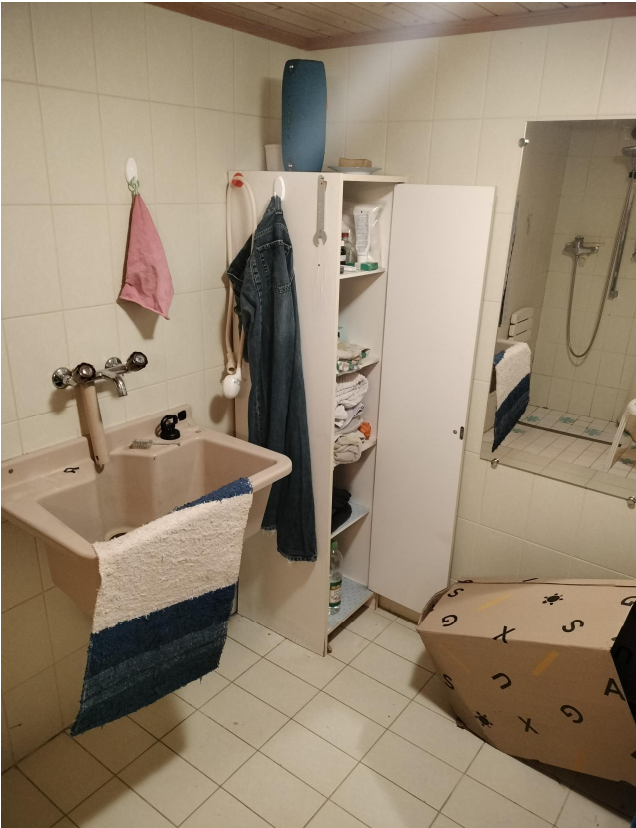
| Localisation | | Elément | | | | | | Amiante | | | | |
|---|---|---|---|---|---|---|---|---|---|---|---|---|
| Rez | Salle de bain | 5 | | 5 | Colle carrelage et faïence | | NFA | O | N | | X | |

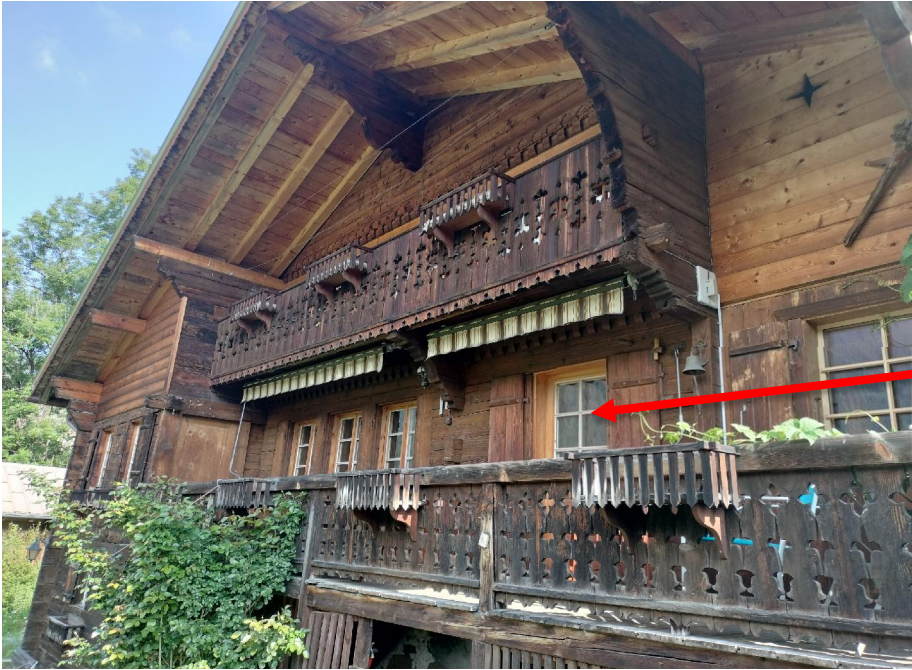
| Localisation | | Elément | | | | | | | Amiante | | | |
|---|---|---|---|---|---|---|---|---|---|---|---|---|
| Extérieur | Façade sud | 17 | | 17 | Mastic de fenêtre | 8 pce | NFA | O | O | | X | |
| Remarque : | | Non analysé, donc amianté par défaut. | | | | | | | | | | |
| Résultat | 3/B | | II | | | | X | | | X | 2028 | |

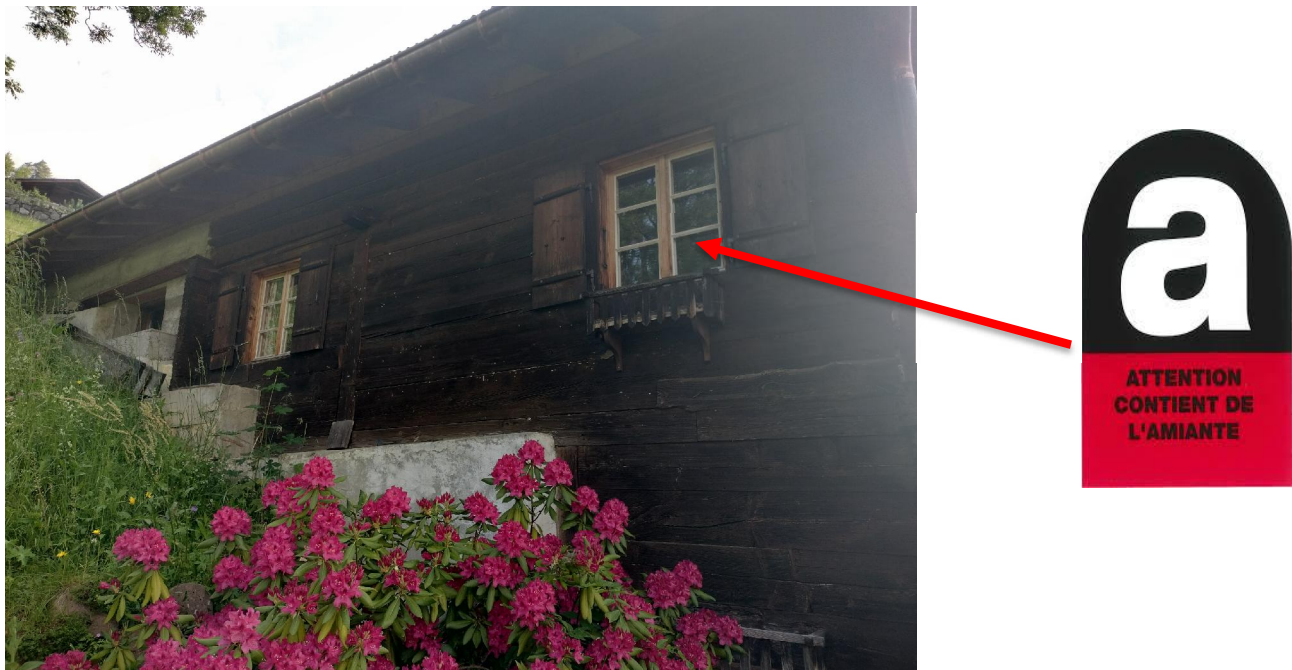
| Localisation | | Elément | | | | | | | Amiante | | | |
|---|---|---|---|---|---|---|---|---|---|---|---|---|
| Extérieur | Façade ouest | 17 | | 18 | Mastic de fenêtre | 2 pce | NFA | O | O | | X | |
| Remarque : | | Non analysé, donc amianté par défaut. | | | | | | | | | | |
| Résultat | 3/B | | II | | | | X | | | X | 2028 | |

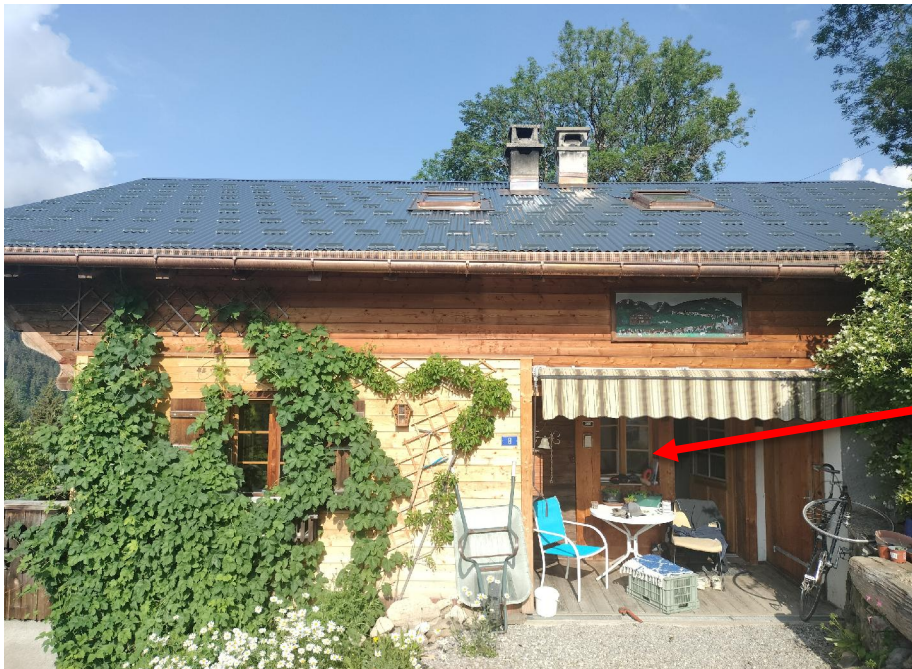
| Localisation | | Elément | | | | | | | Amiante | | | |
|---|---|---|---|---|---|---|---|---|---|---|---|---|
| Extérieur | Façade est | 17 | | 19 | Mastic de fenêtre | 2 pce | NFA | O | O | | X | |
| Remarque : | | Non analysé, donc amianté par défaut. | | | | | | | | | | |
| Résultat | 3/B | | II | | | | X | | | X | 2028 | |

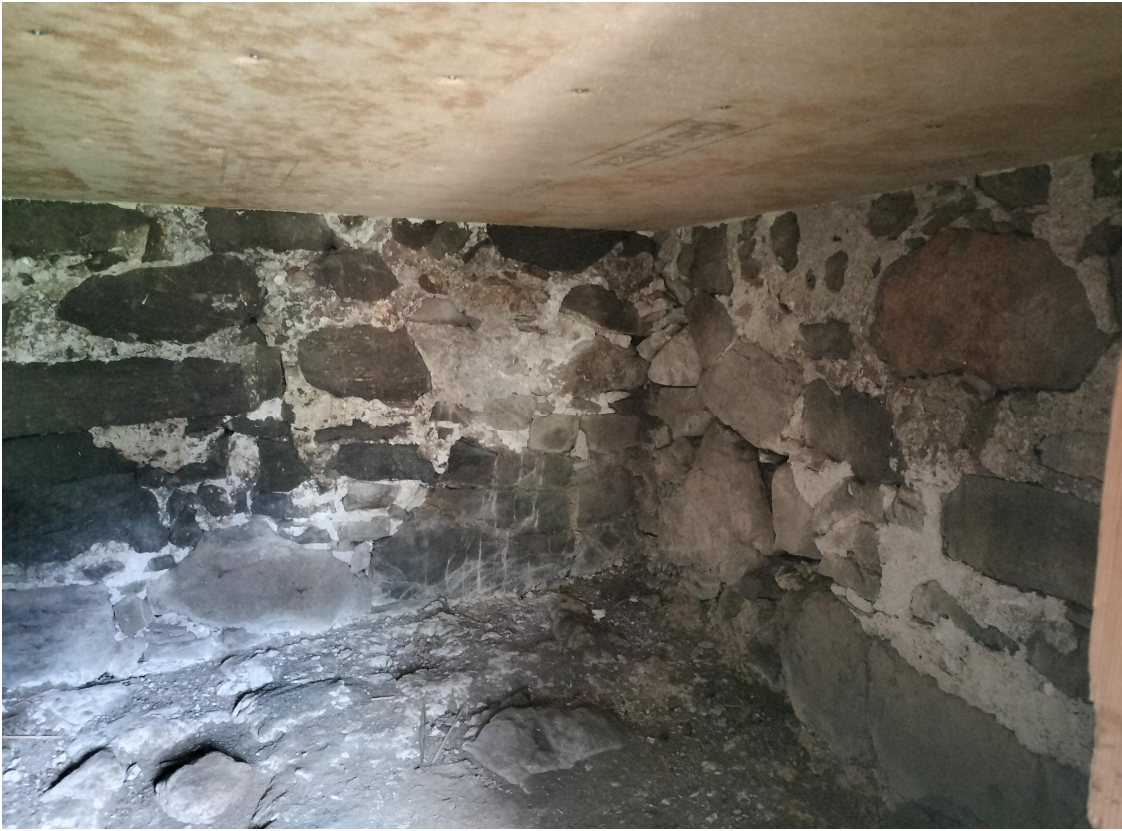
| Localisation | | Elément | | | | | | | Amiante | | | |
|---|---|---|---|---|---|---|---|---|---|---|---|---|
| Sous-sol | Cave | 1 | | 1 | | | | | | | | |

| Localisation | | Elément | | | | | | | Amiante | | | |
|---|---|---|---|---|---|---|---|---|---|---|---|---|
| Remarque : | | Aucune trace d'amiante décelée | | | | | | | | | | |

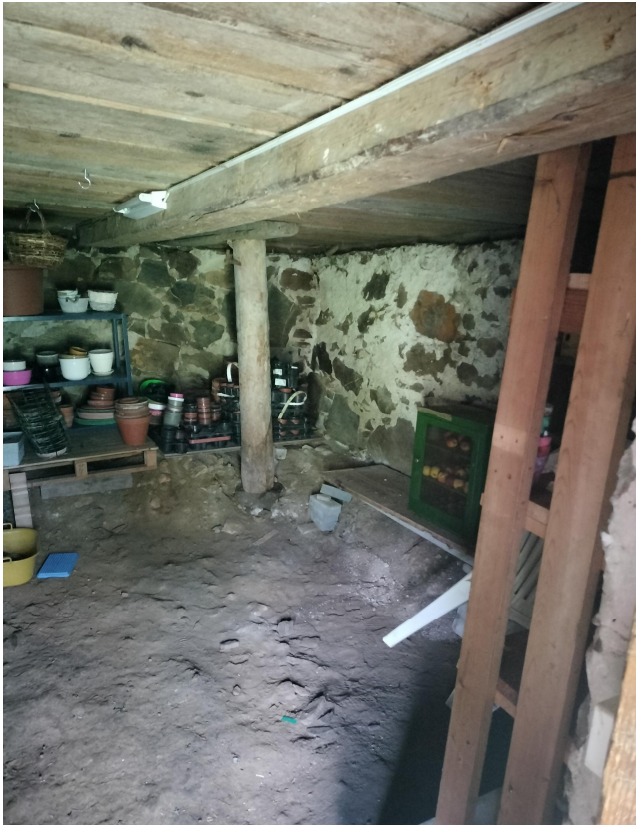
| Localisation | | Elément | | | | | | | Amiante | | | |
|---|---|---|---|---|---|---|---|---|---|---|---|---|
| Sous-sol | Cave | 2 | | 2 | | | | | | | | |

| Localisation | | Elément | | | | | | | Amiante | | | |
|---|---|---|---|---|---|---|---|---|---|---|---|---|
| Remarque : | | Aucune trace d'amiante décelée | | | | | | | | | | |

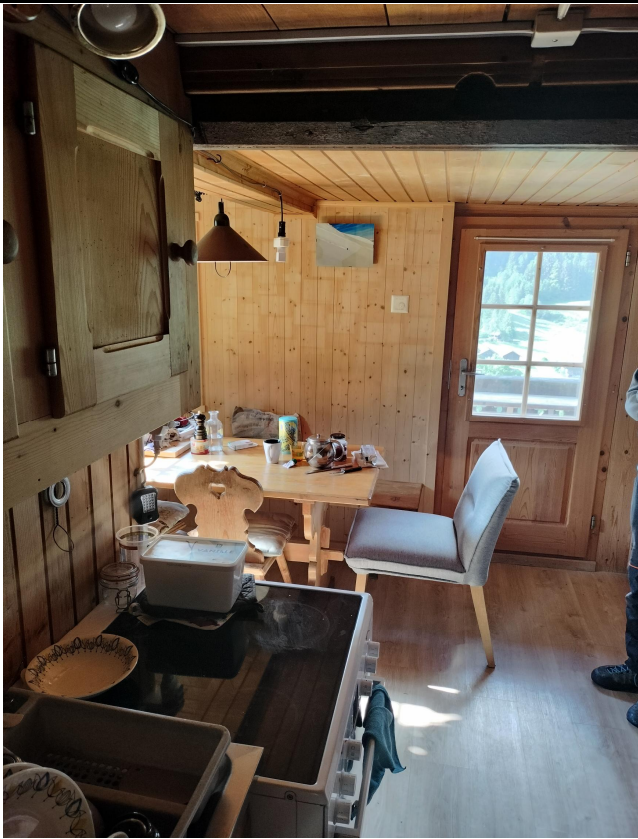
| Localisation | | Elément | | | | | | | Amiante | | | |
|---|---|---|---|---|---|---|---|---|---|---|---|---|
| Rez | Cuisine | 7 | | 7 | | | | | | | | |

| Localisation | | Elément | | | | | | | Amiante | | | |
|---|---|---|---|---|---|---|---|---|---|---|---|---|
| Remarque : | | Aucune trace d'amiante décelée | | | | | | | | | | |

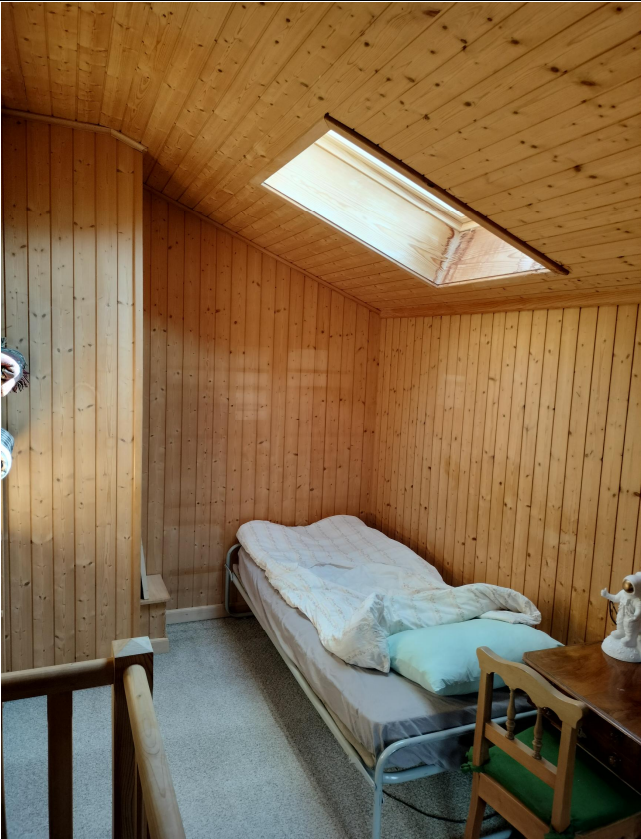
| Localisation | | Élément | | | | | | | Amiante | | | |
|---|---|---|---|---|---|---|---|---|---|---|---|---|
| Etage | Chambre | 13 | | 13 | | | | | | | | |

| Localisation | | Élément | | | | | | | Amiante | | | |
|---|---|---|---|---|---|---|---|---|---|---|---|---|
| Remarque : | | Aucune trace d'amiante décelée | | | | | | | | | | |

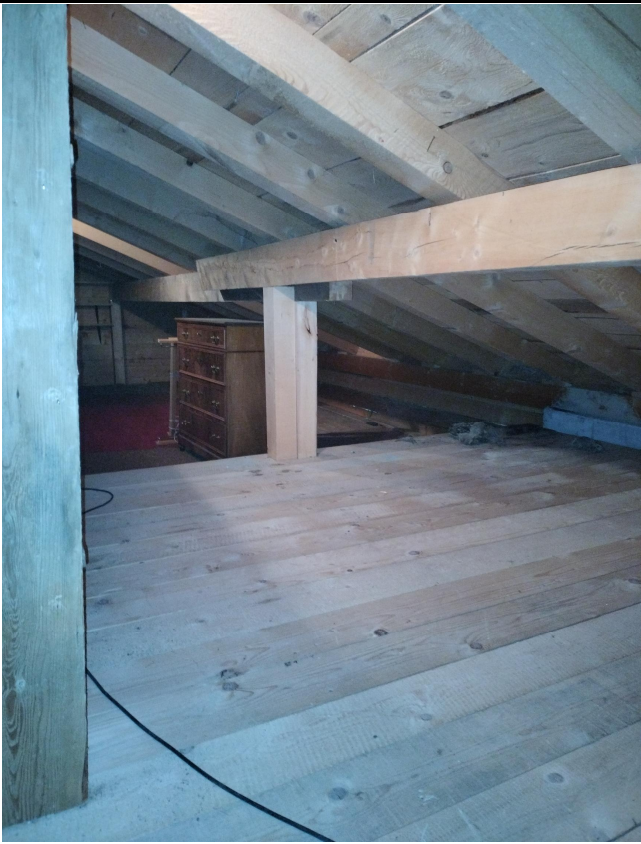
| Localisation | | Élément | | | | | | | Amiante | | | |
|---|---|---|---|---|---|---|---|---|---|---|---|---|
| Etage | Réduit | 14 | | 14 | | | | | | | | |

| Localisation | | Élément | | | | | | | Amiante | | | |
|---|---|---|---|---|---|---|---|---|---|---|---|---|
| Remarque : | | Aucune trace d'amiante décelée | | | | | | | | | | |

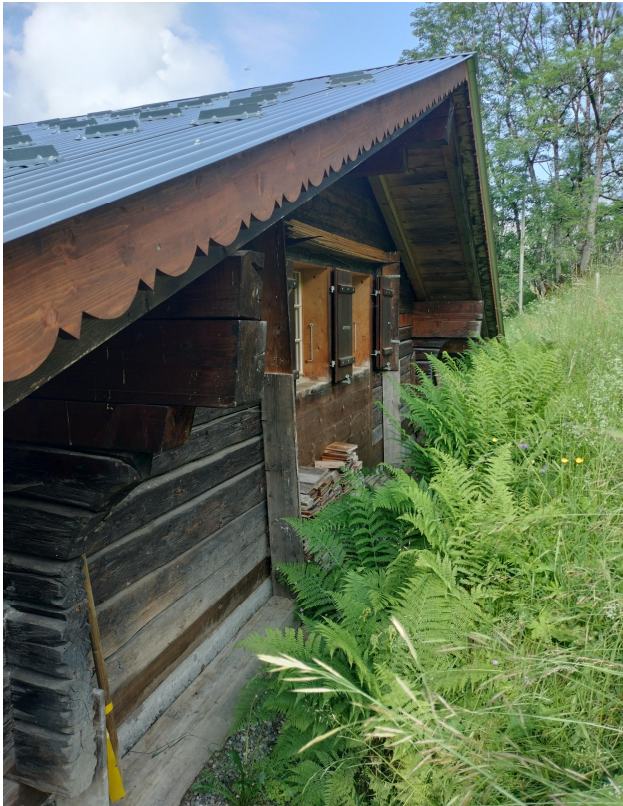
| Localisation | | Élément | | | | | | | Amiante | | | |
|---|---|---|---|---|---|---|---|---|---|---|---|---|
| Extérieur | Façade nord | 16 | | 16 | | | | | | | | |

| Localisation | | Élément | | | | | | | Amiante | | | |
|---|---|---|---|---|---|---|---|---|---|---|---|---|
| Remarque : | | Aucune trace d'amiante décelée | | | | | | | | | | |

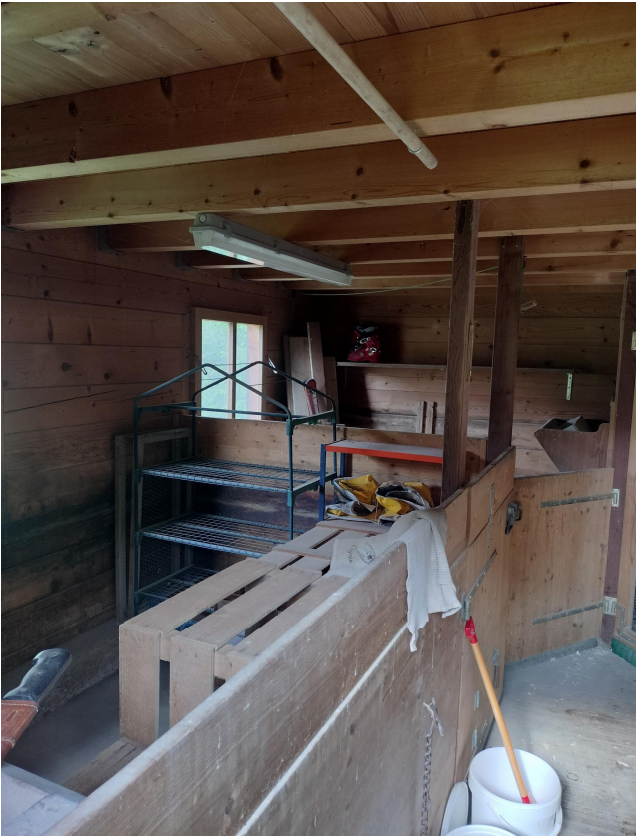
| Localisation | | Elément | | | | | | | Amiante | | | |
|---|---|---|---|---|---|---|---|---|---|---|---|---|
| Rez | Grange | 20 | | 20 | | | | | | | | |

| Localisation | | Elément | | | | | | | Amiante | | | |
|---|---|---|---|---|---|---|---|---|---|---|---|---|
| Remarque : | | Aucune trace d'amiante décelée | | | | | | | | | | |

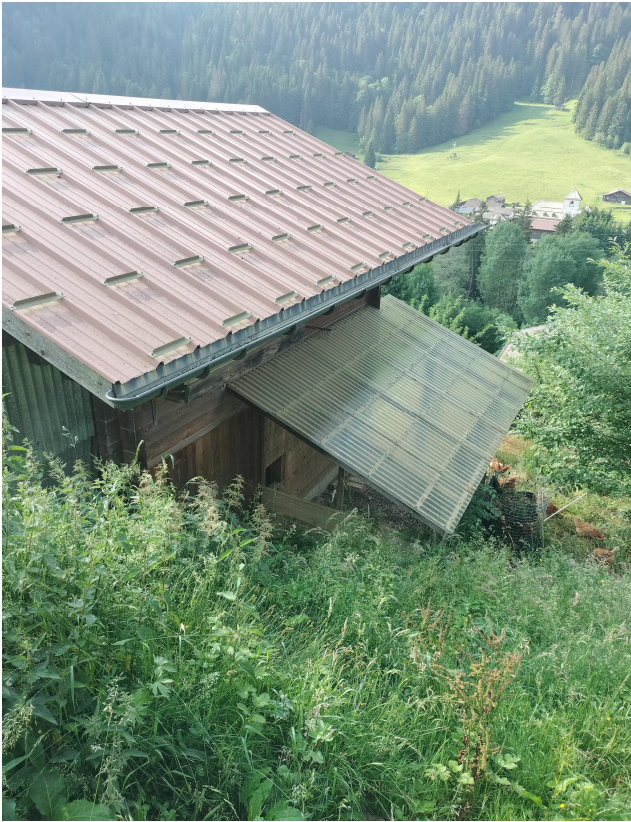
| Localisation | | Elément | | | | | | Amiante | | | | | |
|---|---|---|---|---|---|---|---|---|---|---|---|---|--|
| Remarque : | | Aucune trace d'amiante décelée | | | | | | | | | | | |
