# Rapport de diagnostic des polluants

*Diagnostic partiel*

ID rapport	24410028_Vers-l'Eglise_Gauttrausaz1	Expert(s)	Florian Golay Francisco Marques
Version	1		
Diagnostic partiel	Oui	Laboratoire(s)	HSE Conseils SA Route des Avouillons 4 1196 Gland
Type d'inspection	Avant travaux		
Assainissement	Non		
Date inspection	15.02.2024		
Evaluation avec conditions	Non		
Polluants	Amiante

Objet	Maison
Année de construction du bâtiment	avant 1991
Bien-fond / Parcelle	6661
ECA	397 et 399
Adresse	Chemin de la Gauttrausaz 1 1864 Vers-l'Eglise

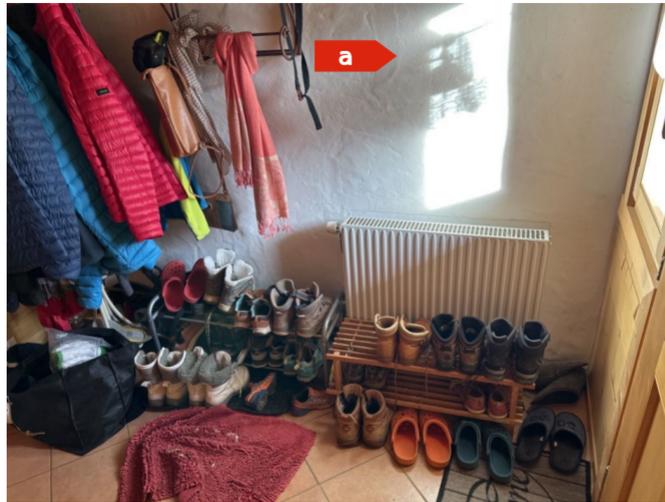
Fiche 1: Crépi intérieur blanc

Localisation		Élément		Amiante	
ID plan	1	ID élément	0006	Quantité approximative	10 m <sup>2</sup>
		Étage	Rez-de-chaussée	Évaluateur	Laboratoire
Local	Hall	Échantillon prélevé	Oui	Contient de l'amiante	<b>a</b>
		Type de matériau	NFA

Echantillons	Amiante
1 - Colle de carrelage rose	Non décelé
3 - Sol rouge	Non décelé
5 - Colle de carrelage rose type 2	Non décelé
6 - Crépi intérieur blanc	Chrysotile
8 - Colle de carrelage rose tupe 3	Non décelé
9 - Colle de carrelage rose tupe 3	Non décelé
12 - Mastic de fenêtre	Chrysotile

1 <sup>re</sup> étape				2 <sup>e</sup> étape			3 <sup>e</sup> étape	
Type d'amiante	État de la surface	Influences de extérieures	Total évaluation du matériau	Type et fréquence d'utilisation des locaux	Localisation du matériau	Évaluation de l'utilisation des locaux	Degré d'urgence des mesures à prendre	Mesure d'urgence conseillée
<b>1</b>	<b>0</b>	<b>0</b>	<b>1</b>	<b>2</b>	<b>2</b>	<b>B</b>	<b>III</b>	<b>Non</b>
Mesure d'assainissement à prendre								
L'assainissement est à réaliser par une entreprise spécialisée								
Filière d'élimination et conditionnement								
Décharge type E / Voir tableau "conditionnement"

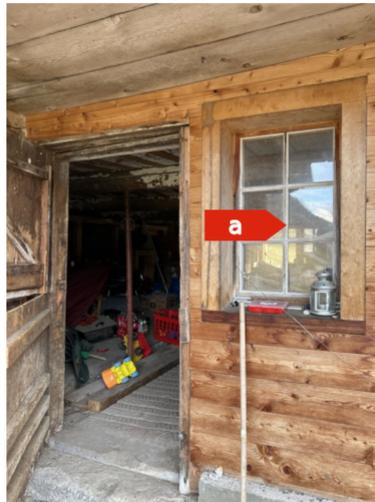
Fiche 2: Mastic de fenêtre

Localisation		Élément		Amiante	
ID plan	1	ID élément	0012	Quantité approximative	1 Pièce(s)
		Étage	Rez-de-chaussée	Évaluateur	Laboratoire
Local	Etable	Échantillon prélevé	Oui	Contient de l'amiante	<b>a</b>
		Type de matériau	NFA

1 <sup>re</sup> étape				2 <sup>e</sup> étape			3 <sup>e</sup> étape	
Type d'amiante	État de la surface	Influences de extérieures	Total évaluation du matériau	Type et fréquence d'utilisation des locaux	Localisation du matériau	Évaluation de l'utilisation des locaux	Degré d'urgence des mesures à prendre	Mesure d'urgence conseillée
<b>1</b>	<b>0</b>	<b>1</b>	<b>2</b>	<b>2</b>	<b>1</b>	<b>A</b>	<b>II</b>	<b>Non</b>
Mesure d'assainissement à prendre								
L'assainissement est à réaliser par une entreprise spécialisée								
Filière d'élimination et conditionnement								
Décharge type E / Voir tableau "conditionnement"

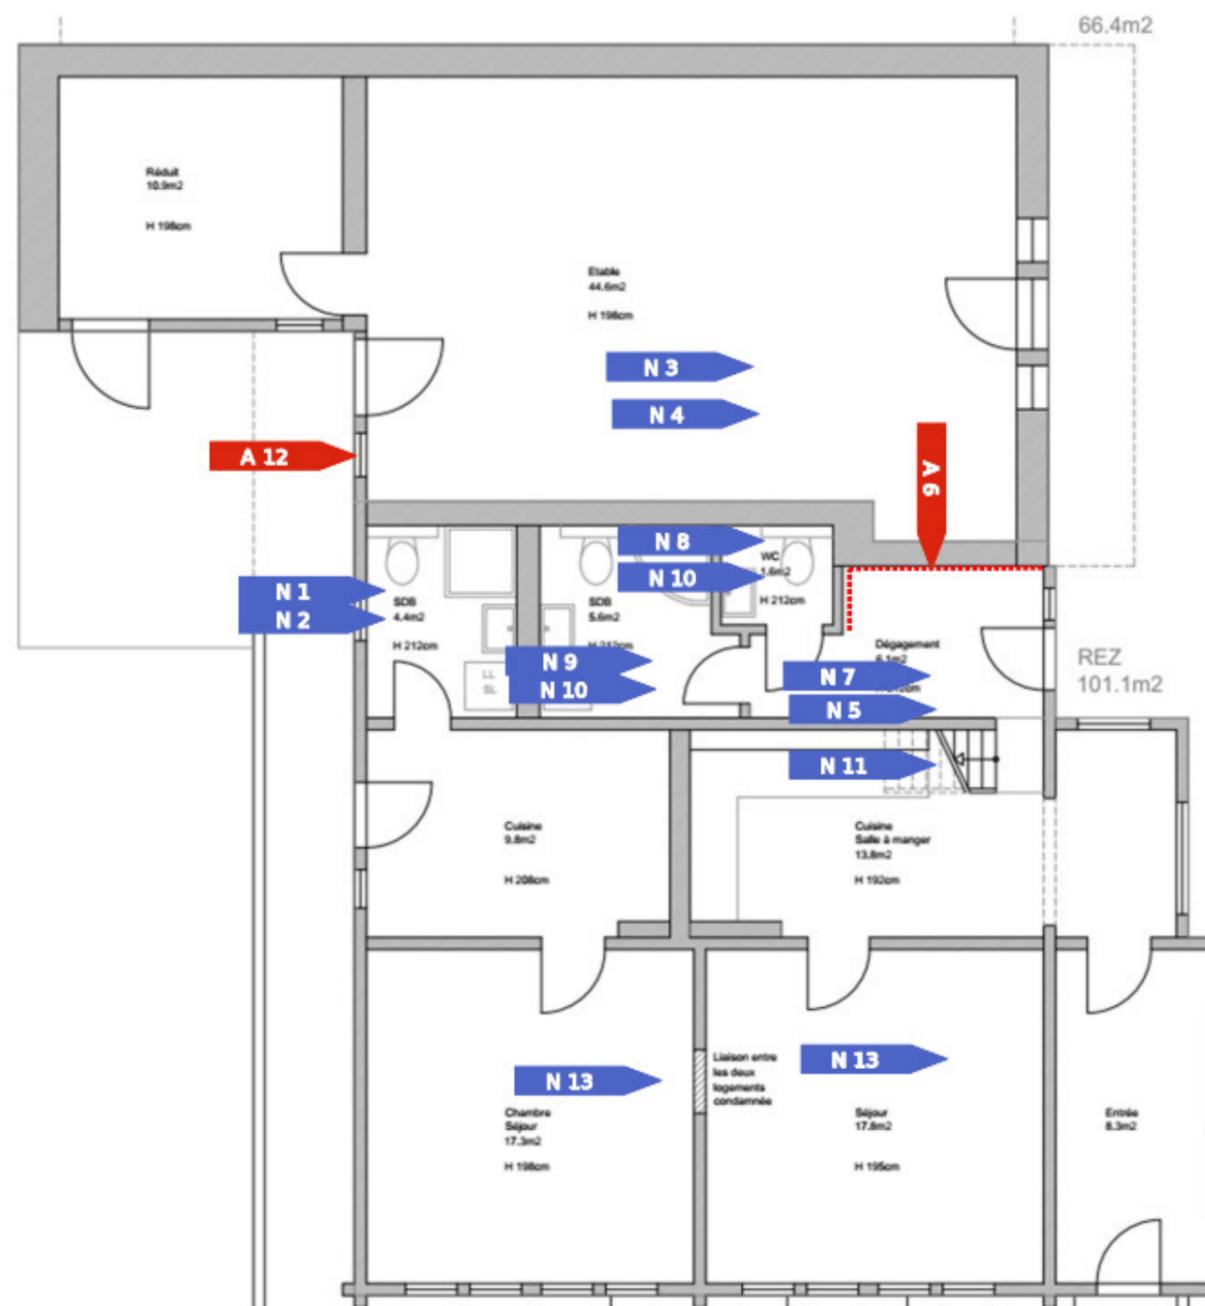
ID plan	1
Étage	Rez-de-chaussée

N1	Colle de carrelage rose	NFA
N2	Murs et plafond	NFA
N3	Sol rouge	NFA
N4	Murs et plafond	NFA
N5	Colle de carrelage rose type 2	NFA
A6	Crépi intérieur blanc	NFA
N7	Plafond	NFA
N8	Colle de carrelage rose type 3	NFA
N9	Colle de carrelage rose type 3	NFA
N10	Murs et plafond	NFA
N11	Escaliers	NFA
A12	Mastic de fenêtre	NFA
N13	Rien à signaler

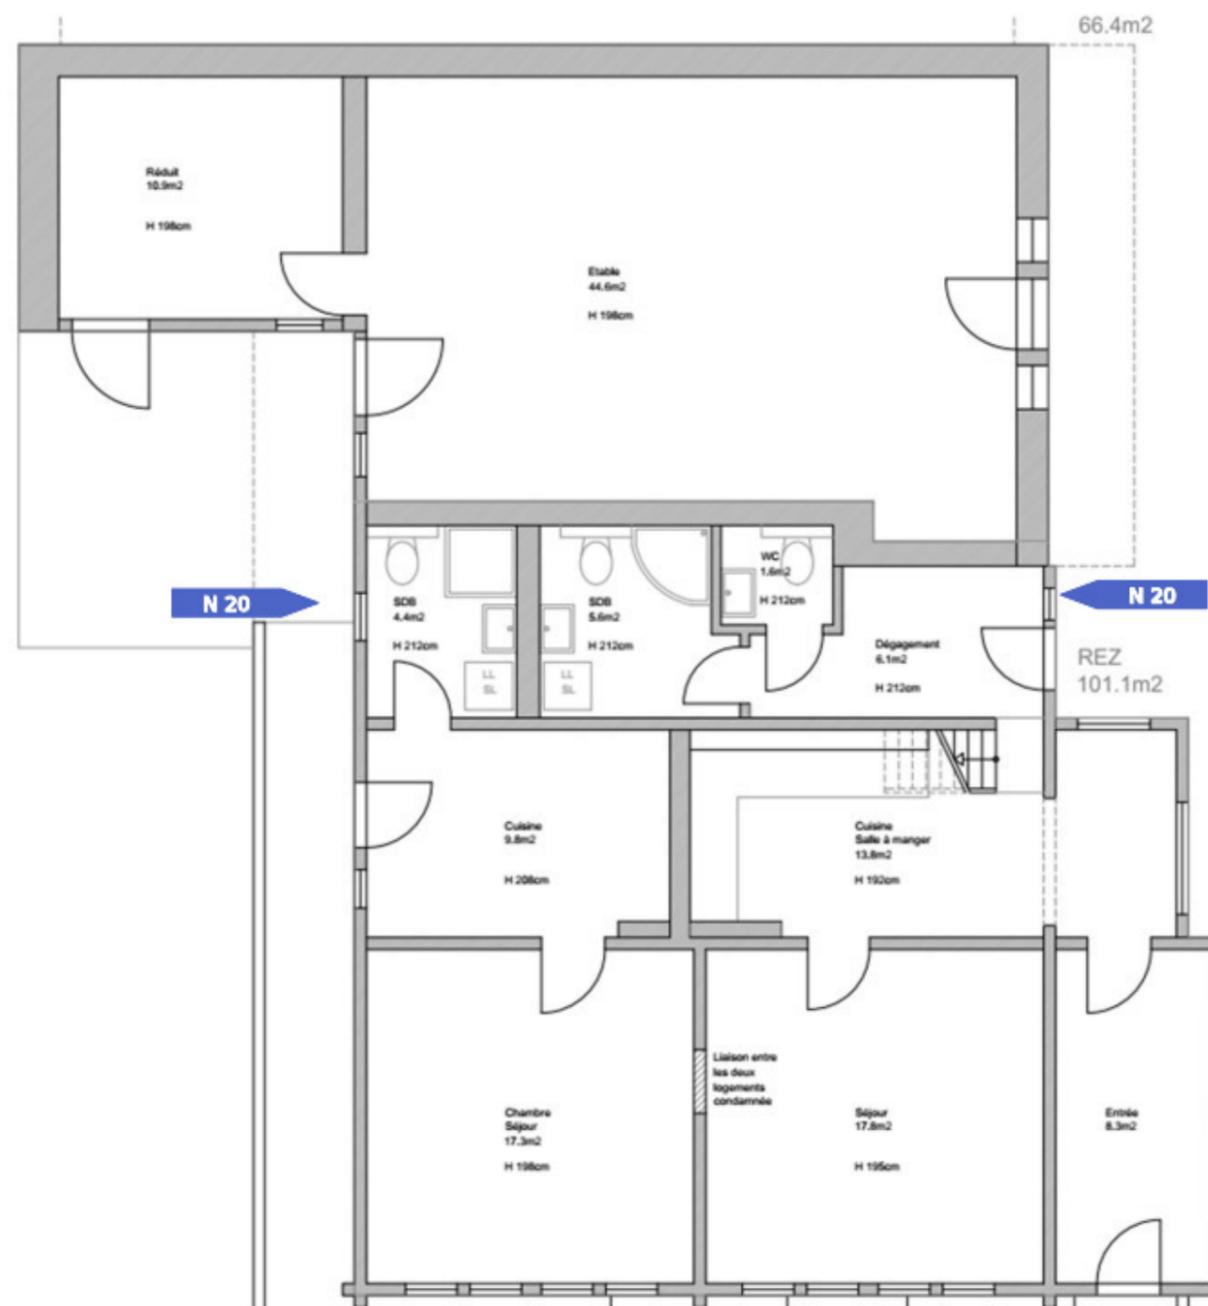
ID plan	2
Étage	Extérieur

N20	Rien à signaler	
-----	-----------------	--
