Rapport de diagnostic des polluants

ID rapport	23410299_LesDiablerets_Corbaz14
Version	1
Diagnostic partiel	Non
Type d'inspection	Avant travaux
Assainissement	Non
Date inspection	10.11.2023
Evaluation avec conditions	Non
Polluants	Amiante

Objet	Chalet Schaffner
Année de construction du bâtiment	avant 1991
Bien-fond / Parcelle	2236
ECA	1699
Adresse	Chemin de la Corbaz 14 1865 Les Diablerets

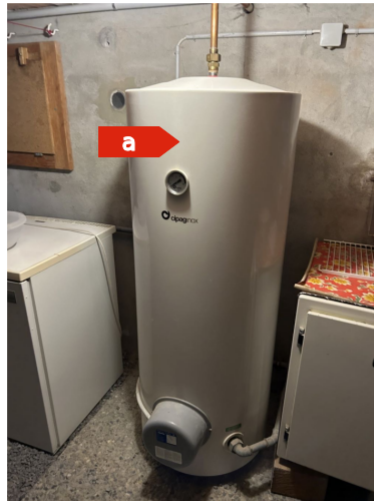
Fiche 1: Chauffe-eau

Localisation		Élément		Amiante	
ID plan	1	ID élément	0002	Quantité approximative	1 Pièce(s)
		Étage	Sous-sol	Évaluateur	Défaut
Local	Cave	Échantillon prélevé	Non	Contient de l'amiante	a
		Type de matériau	NFA

1 ^{re} étape				2 ^e étape			3 ^e étape	
Type d'amiante	État de la surface	Influences de extérieures	Total évaluation du matériau	Type et fréquence d'utilisation des locaux	Localisation du matériau	Évaluation de l'utilisation des locaux	Degré d'urgence des mesures à prendre	Mesure d'urgence conseillée
1	0	0	1	2	2	B	III	Non
Mesure d'assainissement à prendre								
L'assainissement est à réaliser par une entreprise spécialisée								
Filière d'élimination et conditionnement								
Décharge type E / Voir tableau "conditionnement"								
Remarque								
Année 1989. Considéré comme amianté par défaut. Des investigations supplémentaires sont nécessaires lors des travaux.

Attention, s'informer sur les consignes de sécurité avant d'intervenir sur cet élément

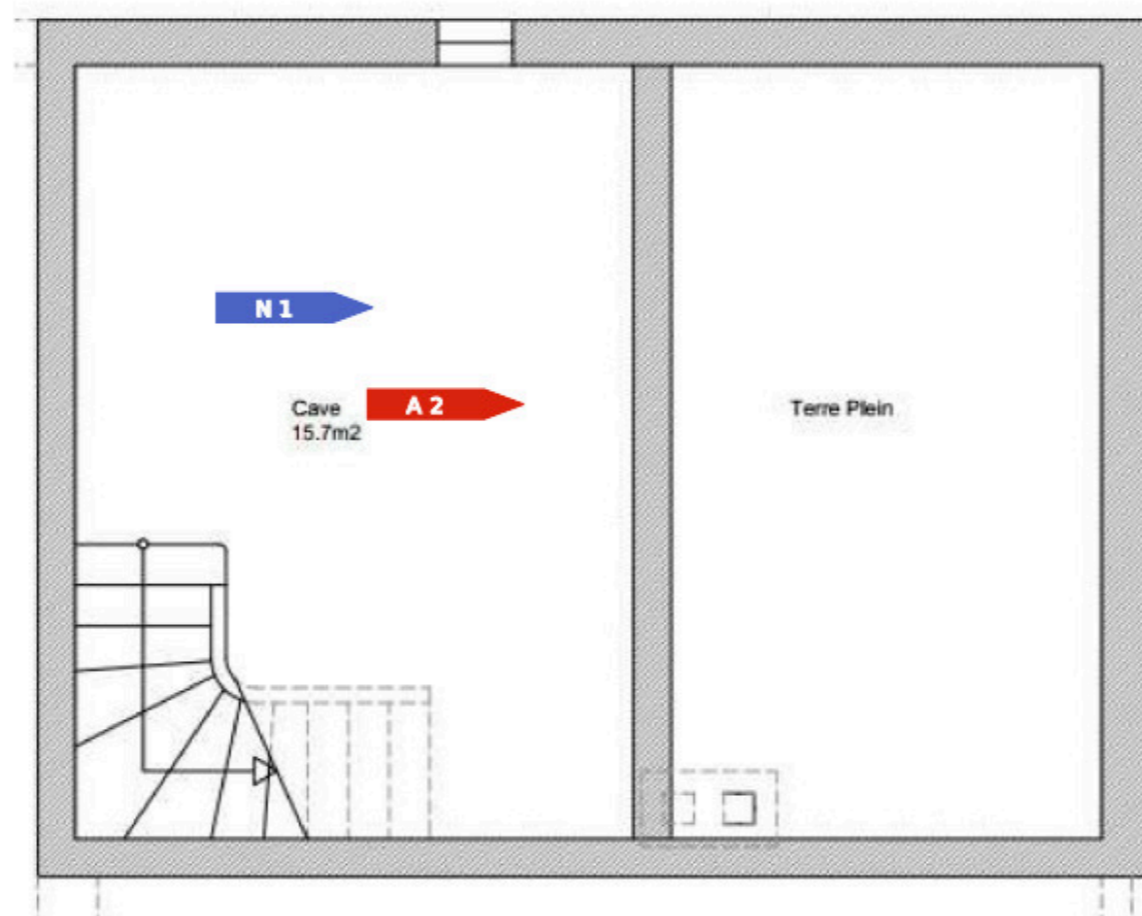
ID plan	1
Étage	Sous-sol

N1	Sol, murs et plafond	NFA
A2	Chauffe-eau	NFA

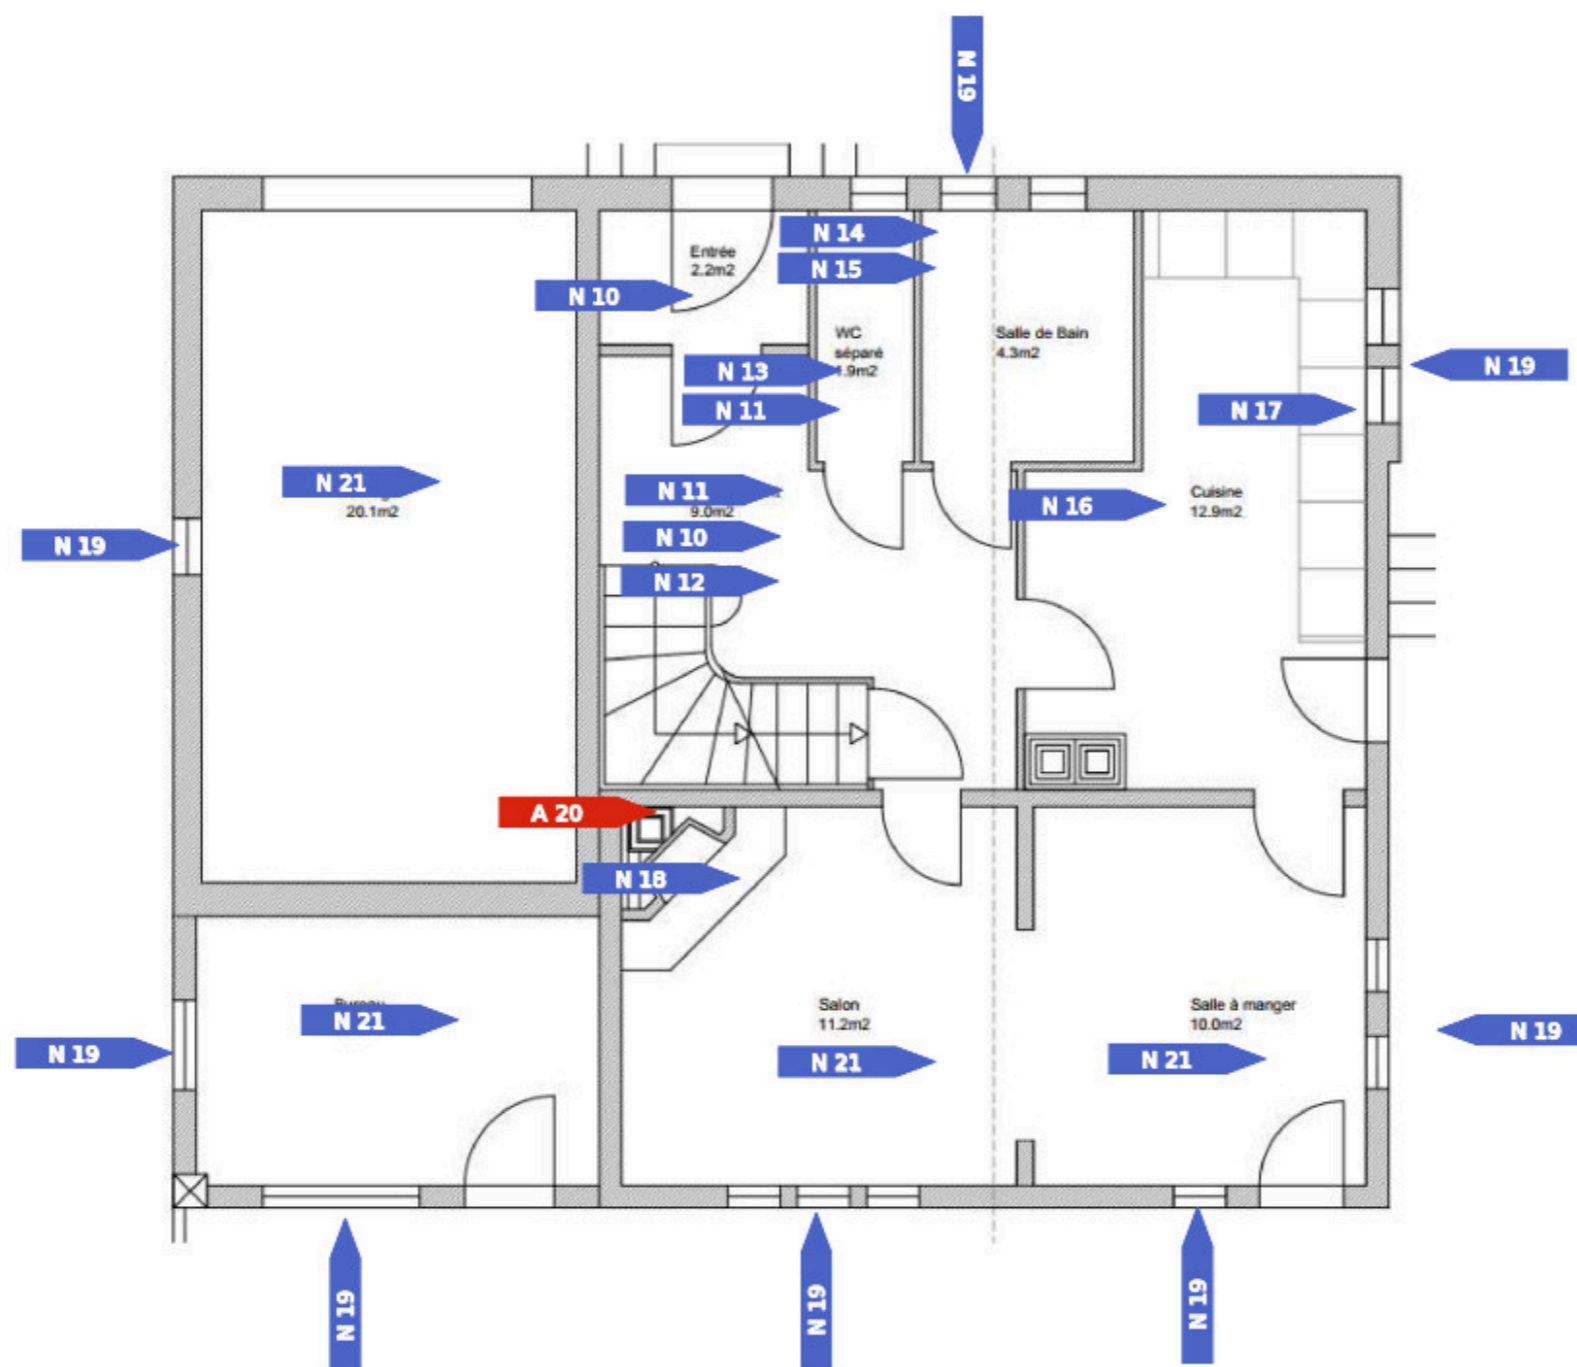
ID plan	2
Étage	Rez-de-chaussée

N19	Mastic de fenêtres / NFA
-----	--------------------------

N10	Colle de carrelage beige tacheté	NFA
N11	Colle de plinthe noire	NFA
N12	Crépi intérieur	NFA
N13	Colle de carrelage beige tacheté	NFA
N14	Colle de carrelage brun	NFA
N15	Colle de faïence blanche	NFA
N16	Colle de carrelage blanc	NFA
N17	Colle de faïence blanche	NFA
N18	Crépi de cheminée	NFA
A20	Conduit de cheminée	Installations
N21	Sol, murs et plafond	NFA

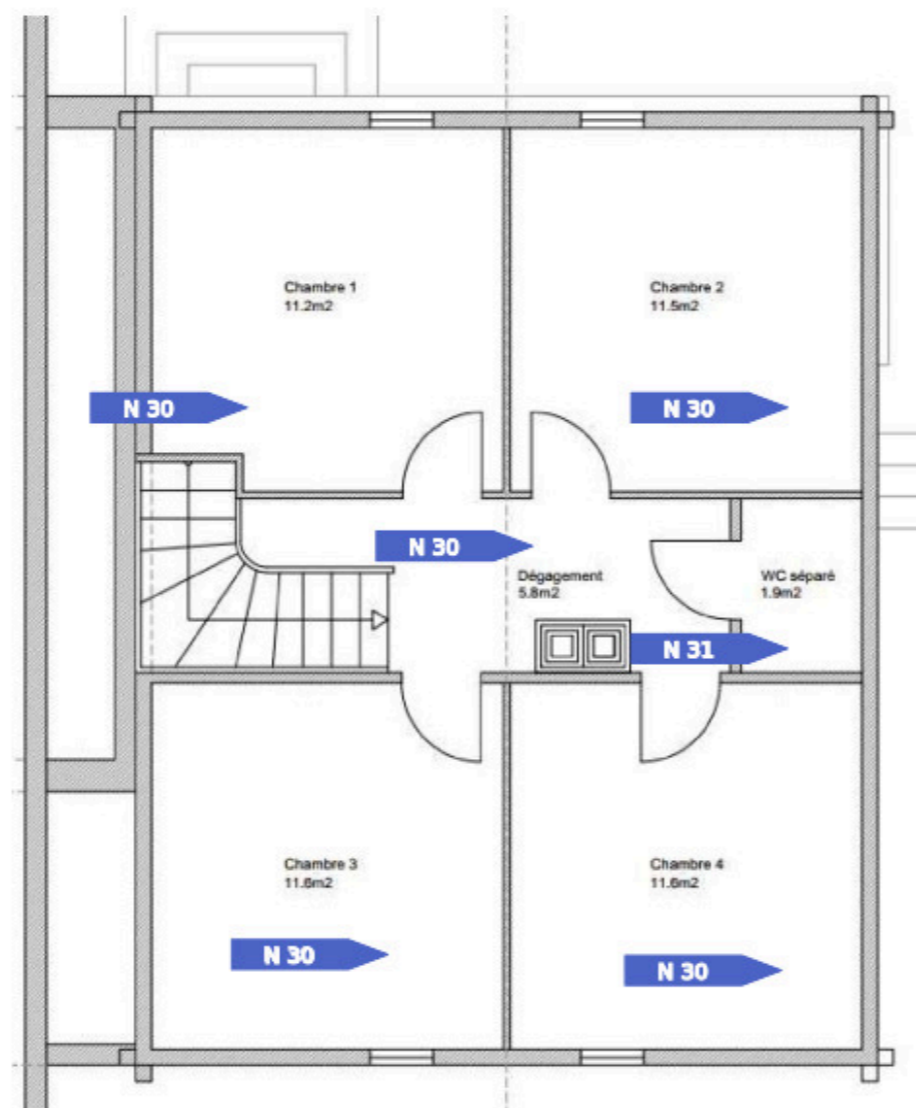
ID plan	3
Étage	1er étage

N30	Colle de moquette beige	NFA
N31	Revêtement de sol monocouche beige	NFA

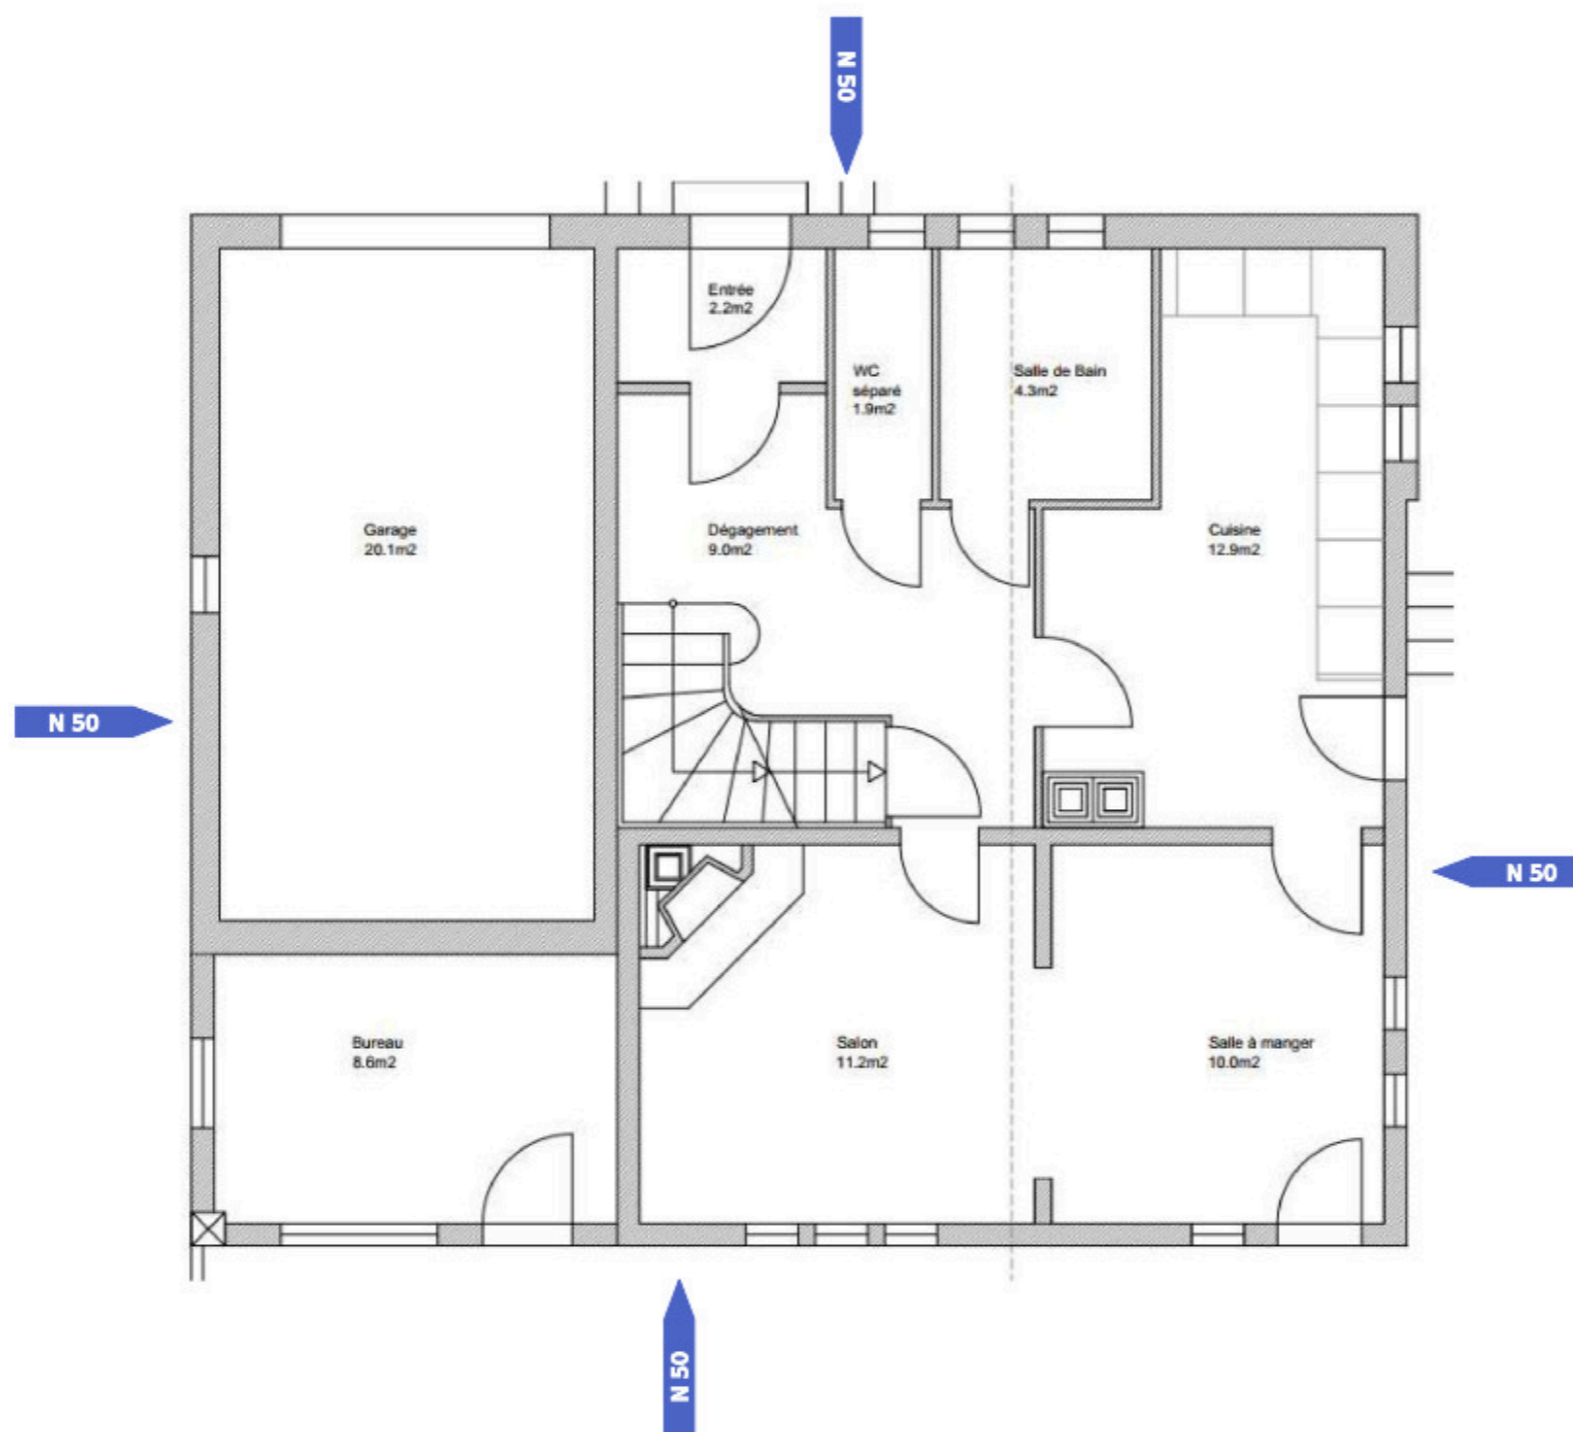
ID plan	5
Étage	Extérieur

N50	Crépi extérieur	NFA
-----	-----------------	-----

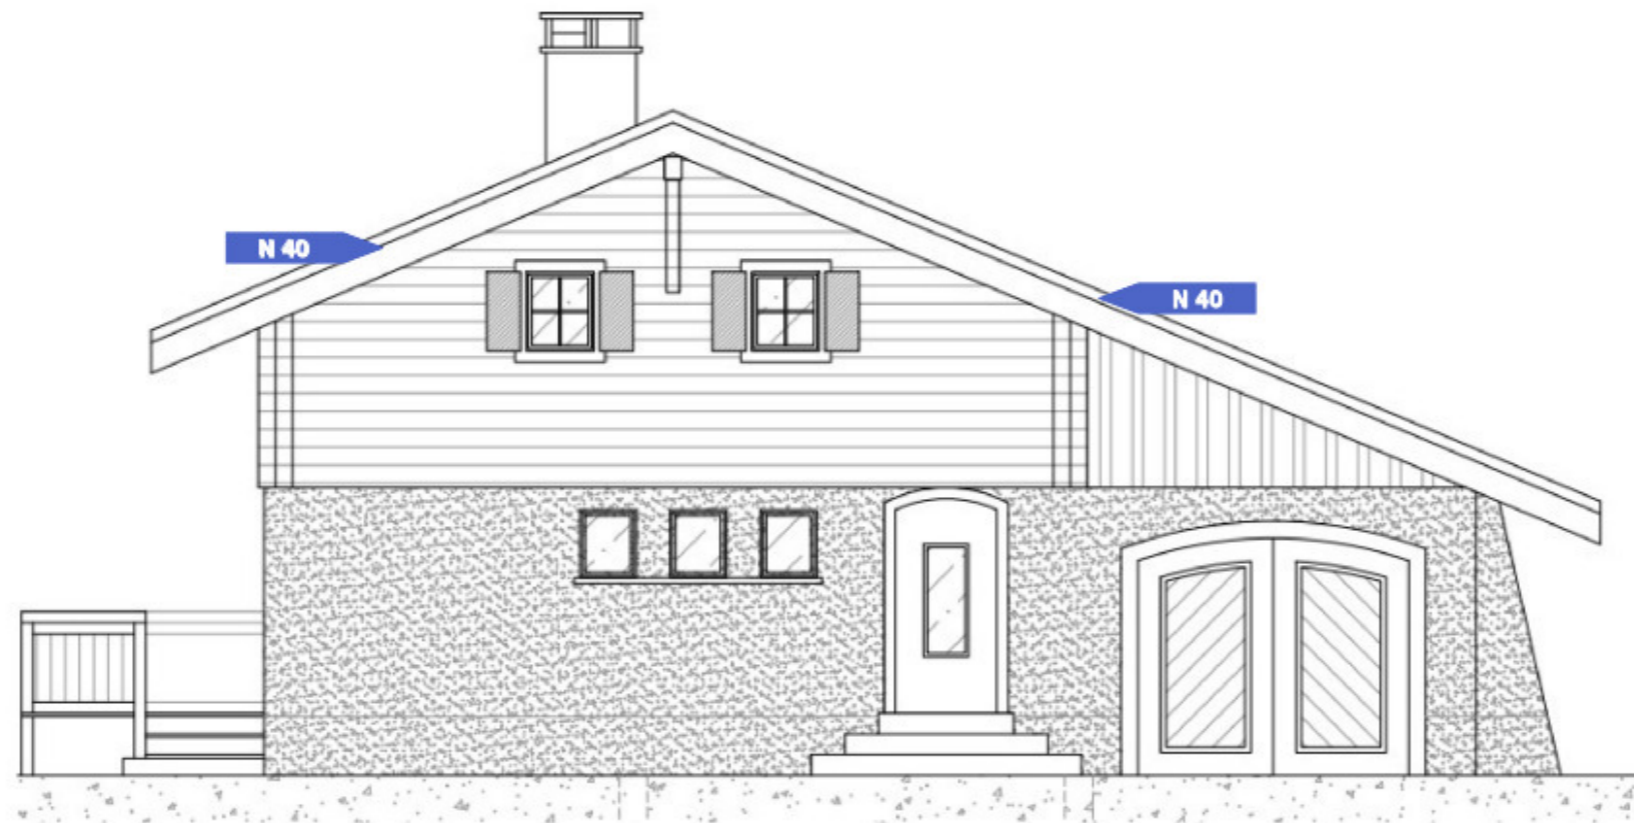
ID plan	4
Étage	Toiture

N40	Rien à signaler	
-----	-----------------	--
