# Rapport de repérage des « Substances Dangereuses » "AVANT TRAVAUX" **RAPPORT N°A23/VD.206**

**Dossier : EUHOTEL VICTORIA**

Lieu : **EUHOTEL VICTORIA**  
**3, CHEMIN DU VERNEX**  
**CH-1865 LES DIABLERETS**  
Parcelle : N°2206  
ECA N°2010

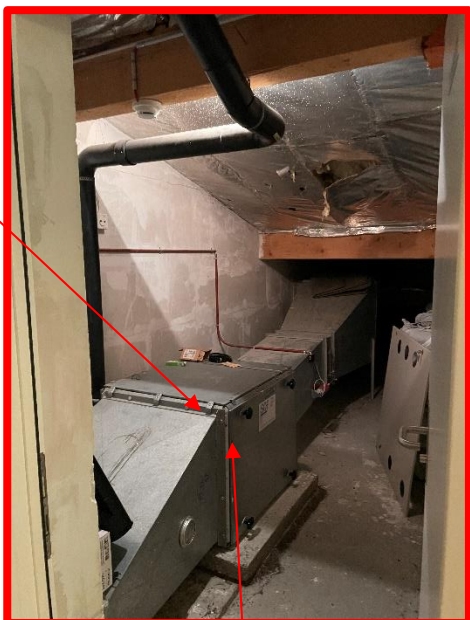
SONDAGE N° 105  
JOINT VENTILATION  
AMIANTE PAR DEFAULT

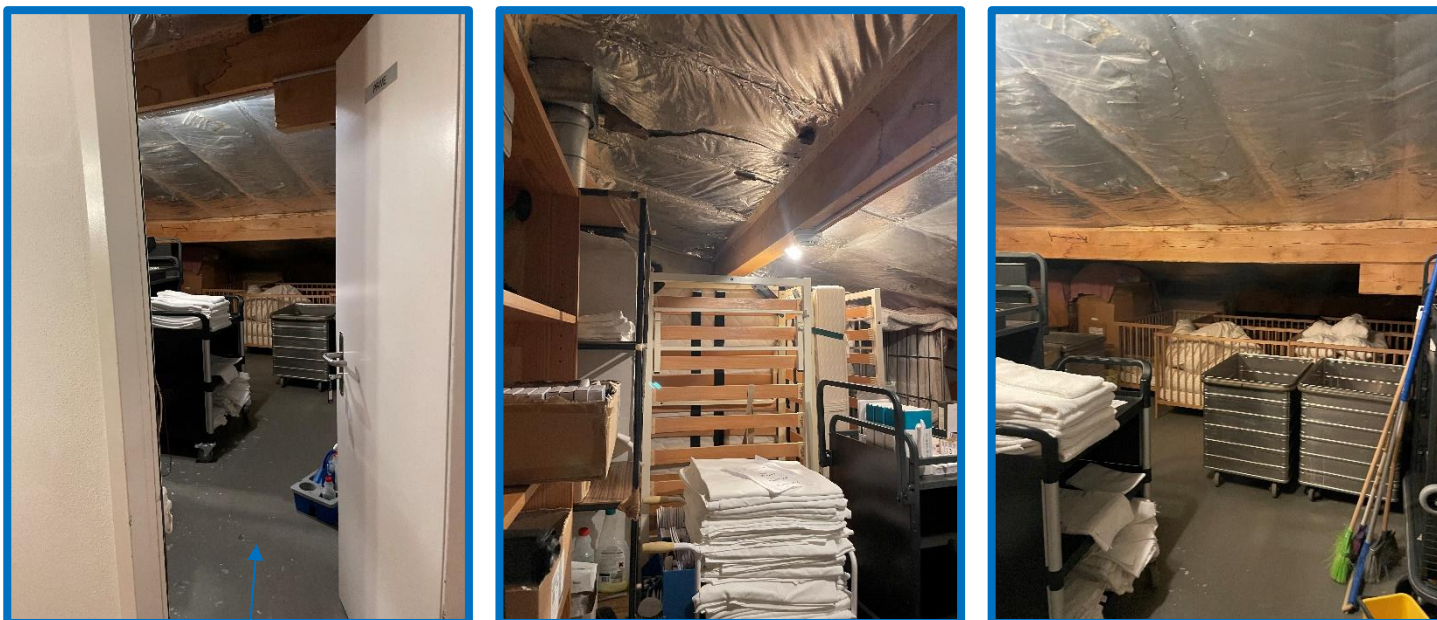
ECH N° 17  
RESINE  
AMIANTE NON DETECTE

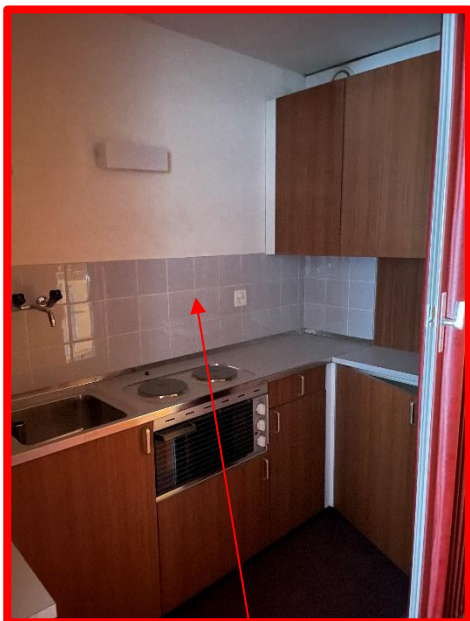
ECH N° 27  
COLLE FAIENCE GRISE  
AMIANTE DETECTE

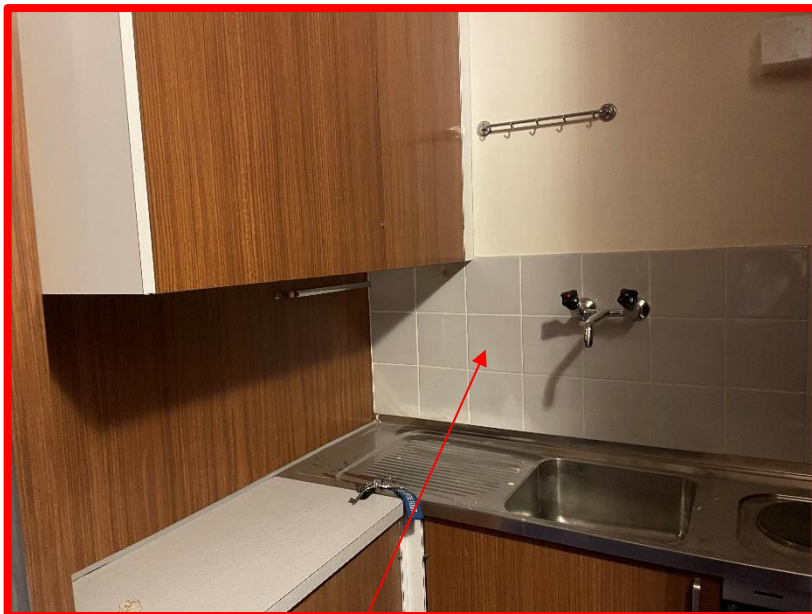
ECH N° 37  
COLLE FAIENCE GRISE  
AMIANTE DETECTE

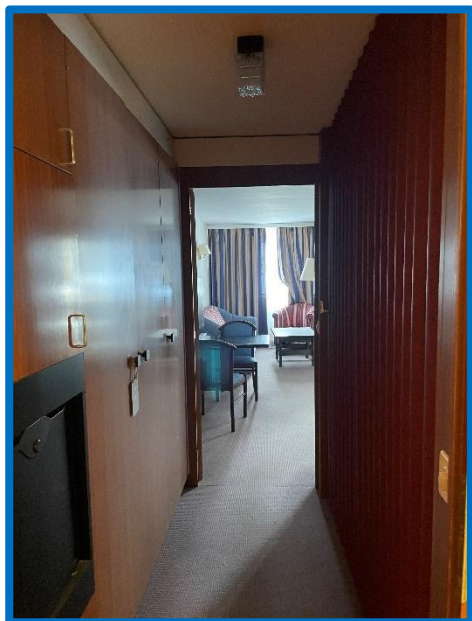
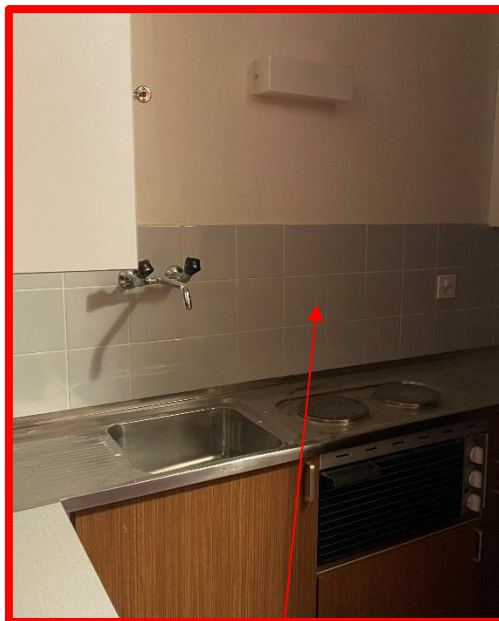
ECH N° 43  
COLLE FAIENCE GRISE  
AMIANTE DETECTE

ECH N° 48  
COLLE FAIENCE BEIGE  
AMIANTE DETECTE

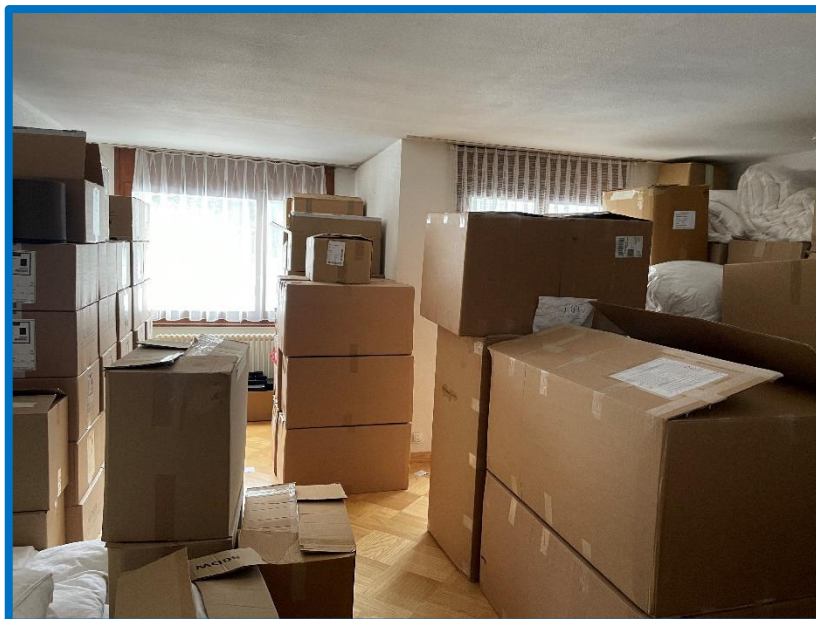
ECH N° 60  
CREPI  
AMIANTE NON DETECTE

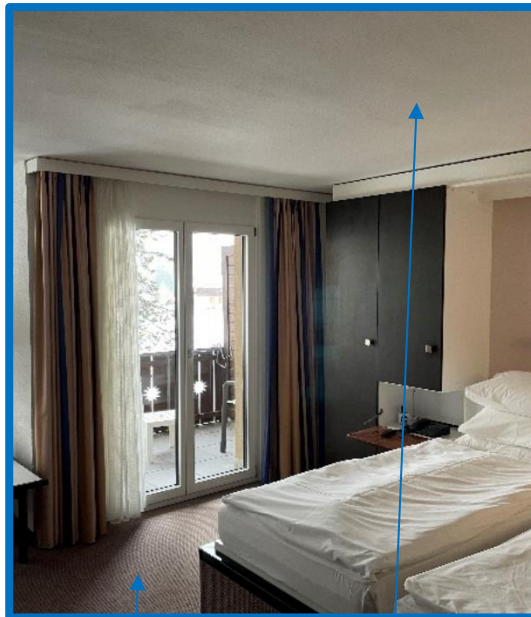
ECH N° 55  
MOQUETTE & COLLE  
AMIANTE NON DETECTE

ECH N° 56  
CREPI  
AMIANTE NON DETECTE

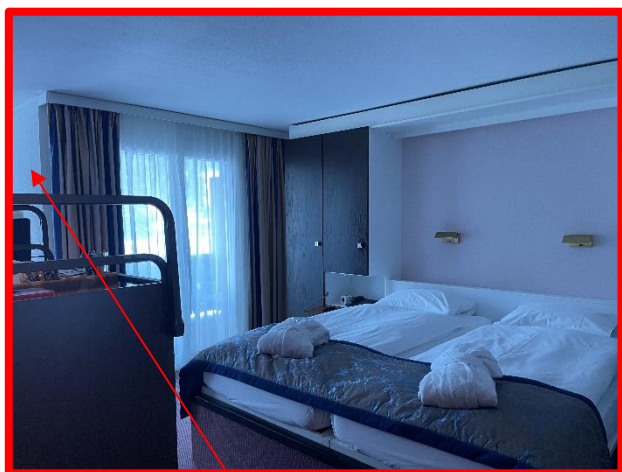
**ECH N° 87**  
CREPI  
AMIANTE DETECTE

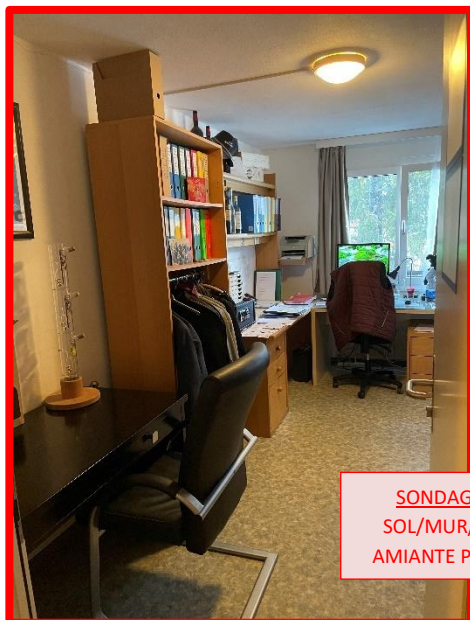
SONDAGE N° 304  
SOL/MUR/PLAFOND  
AMIANTE PAR DEFAUT

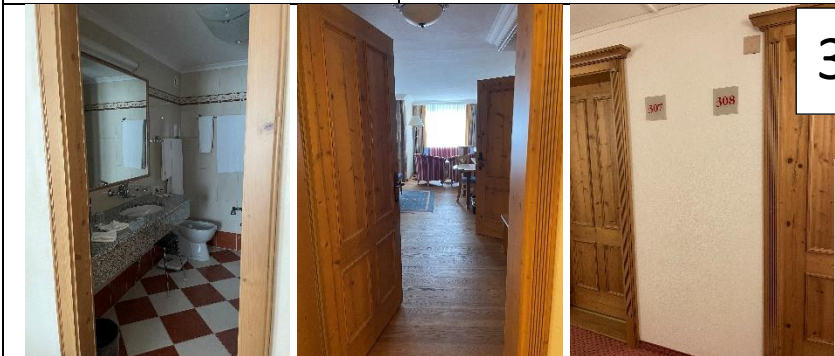
| ANNEXE III Fiche d'identification MCA N°11 | | | | | |
|---|---|---|---|---|---|
| DESCRIPTION DU MATERIAU ET EMPLACEMENT : <b>SOL &amp; MUR COUCHE INT /MUR /PLAFOND</b> | | | | Date du repérage : <b>14/12/2023</b> | |
| N° Sondage : <b>N°117 A B/C &amp; 118 A/B</b> | | Etage : <b>3°ETAGE AILE CENTRALE CHAMBRES 307 &amp; 308</b> | | Local : <b>CHAMBRE307 &amp; 308/SDB/SDD</b> | |
| PRESENCE D'AMIANTE : | | <input type="checkbox"/> SUITE A ANALYSE DU LABORATOIRE | | <input checked="" type="checkbox"/> SUITE A DECISION DE L'EXPERT | |

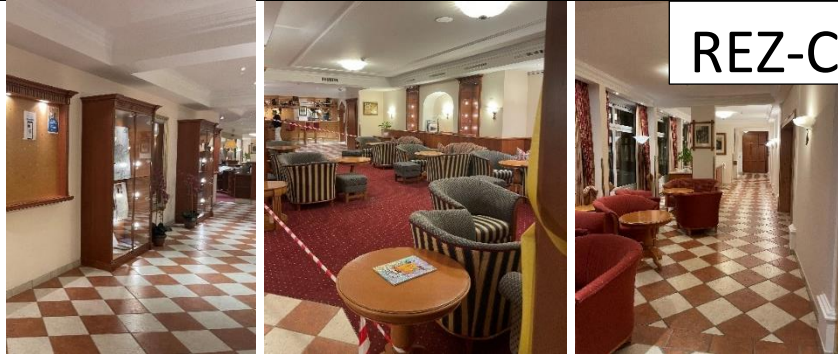
| ANNEXE III Fiche d'identification MCA N°20 | | | | | |
|---|---|---|---|---|---|
| DESCRIPTION DU MATERIAU ET EMPLACEMENT : <b>SOL COUCHE INTERIEUR/COLLE PLINTHE</b> | | | | Date du repérage : <b>14/12/2023</b> | |
| N° Sondage :<br><b>N°172/174/176/181/182/185</b> | | Etage : <b>REZ DE CHAUSSEE/ AILE CENTRALE</b> | | Local : <b>HALL 0.03/BAR 0.02 /HALL 0.09</b> | |
| PRESENCE D'AMIANTE : | | <input type="checkbox"/> SUITE A ANALYSE DU LABORATOIRE | | <input checked="" type="checkbox"/> SUITE A DECISION DE L'EXPERT | |

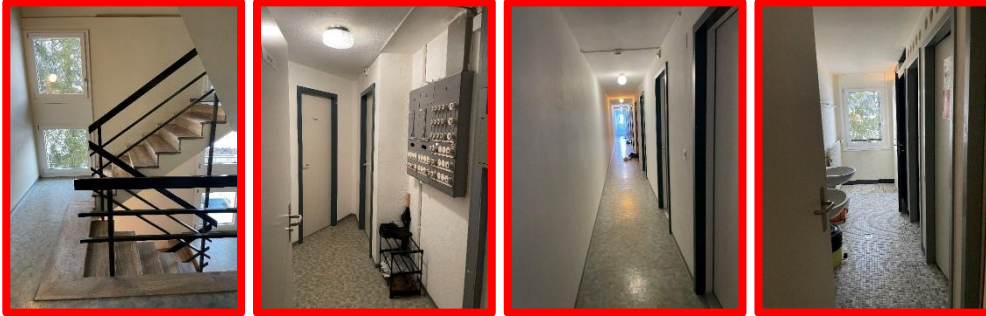
| ANNEXE III Fiche d'identification MCA N°32 | | | | | | |
|---|---|---|---|---|---|---|
| DESCRIPTION DU MATERIAU ET EMPLACEMENT : <b>SOL/MUR/PLAFOND/INSTALL.FIXE</b> | | | | Date du repérage : <b>14/12/2023</b> | | |
| N° Sondage : <b>N°282/285/286/287/288/289</b> | | Etage : <b>2°ETAGE/ AILE OUEST</b> | | Local : <b>PRIVE 1, /CH. PERSONNEL 2.31/CAGE ESCALIER/COULOIR 2.06/ SDD &amp;CH PERSONNEL 2.06 A 2.14</b> | | |
| PRESENCE D'AMIANTE : | | <input type="checkbox"/> SUITE A ANALYSE DU LABORATOIRE | | <input checked="" type="checkbox"/> SUITE A DECISION DE L'EXPERT | | |

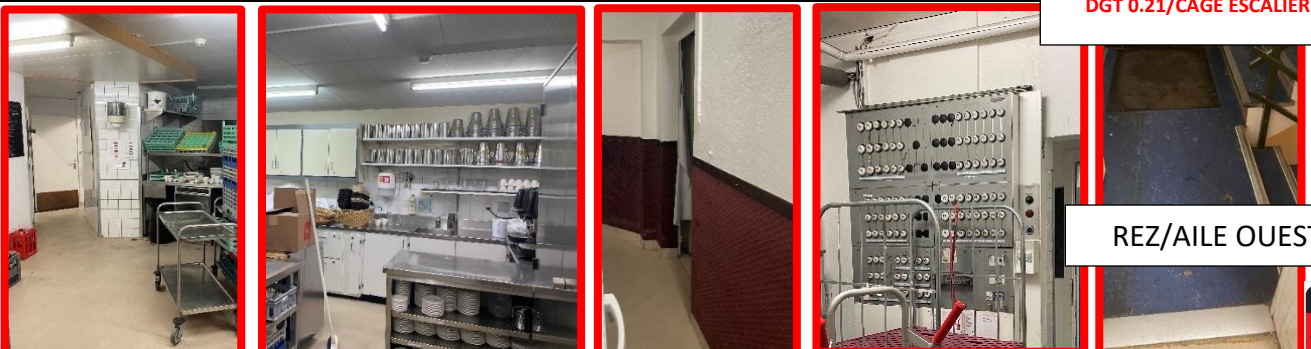
| ANNEXE III Fiche d'identification MCA N°36 | | | | | |
|---|---|---|---|---|---|
| DESCRIPTION DU MATERIAU ET EMPLACEMENT : <b>SOL RESINE/FAUX PLAFOND/COLLE FAIENCE/ISOLATION ELECTRIQUE/COLLE MOQUETTE/REVETEMENT BLEU/COLLE PLINTHE</b> | | | Date du repérage : <b>14/12/2023</b> | | |
| N° Sondage : <b>N°313 A N°321</b> | | Etage : <b>REZ/ AILE OUEST</b> | | Local : <b>PLONGE 0.13/0.14/0.15 DGT 0.21/CAGE ESCALIER</b> | |
| PRESENCE D'AMIANTE : | | <input type="checkbox"/> SUITE A ANALYSE DU LABORATOIRE<br><input checked="" type="checkbox"/> SUITE A DECISION DE L'EXPERT | | | |
