## Rénovation d'un chalet

Chemin des Vioz 15  
1865 Ormont-Dessus

Type de rapport diagnostic  
des polluants de construction

N° de dossier 240548

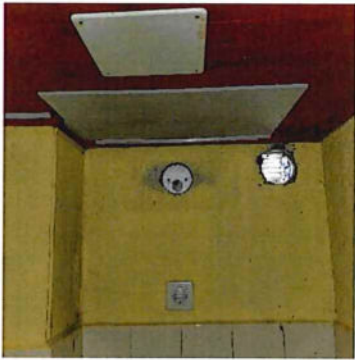
### Fiche d'identification 1

- WC1 et salle 2, panneaux légers

### Matériaux faiblement agglomérés **Panneaux légers**

| Localisation | Bâtiment, Etage, Local | Rez-de-chaussée<br>WC1 et salle 2 | |
| | Référence échantillon | 240548/12 | |
| | Quantité approximative | <0,5 m2 | |

### Evaluation du matériau, risque de libération d'amiante : **I**

| Evaluation matériau | | |
|---|---|---|
| Evaluation globale du matériau | | <b>4</b> |

12 / panneaux légers  
• **Amiante détecté** ( Amosite )

| | Date prochaine évaluation | A assainir | |

| Localisation | | Identification du matériau | Date limite des travaux d'assainissement | Date limite de réévaluation du risque |
|---|---|---|---|---|
| Rez | Salle 2 et WC 1 | Panneaux légers | | A assainir |

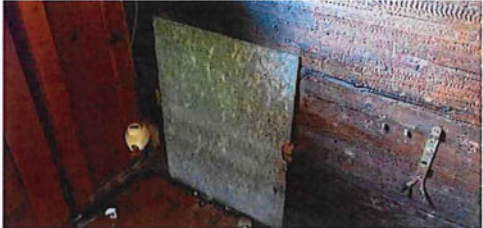
**Fiche d'identification 2 Matériaux fortement agglomérés Plaques fibrociment**

| Localisation | Bâtiment, Etage, Local | Extérieur<br>Salle 2 | |
| | Référence échantillon | 240548/13 | |
| | Quantité approximative | pièce | |

**Evaluation du matériau, risque de libération d'amiante : II**

13 / fibrociment  
• **Amiante détecté** ( Chrysotile )

| | Date prochaine évaluation | 2029 | |

| Localisation | | Identification du matériau | Date limite des travaux d'assainissement | Date limite de réévaluation du risque |
|---|---|---|---|---|
| Extérieur | Sous-couverture | Plaques fibrociment | | 2029 |

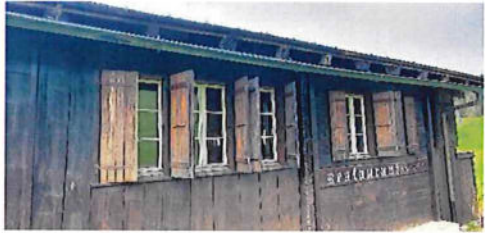
### Fiche d'identification 3

### Matériaux fortement agglomérés : mastic

| Localisation | Bâtiment, Etage, Local | Rez, tout l'étage | |
| | Référence échantillon | 240548/15 | |
| | Quantité approximative | 30 p | |

### Evaluation du matériau, risque de libération d'amiante : II

15 / mastic  
• **Amiante détecté** ( Chrysotile )

| Elimination des déchets | Date prochaine évaluation | 2029 | |

| Localisation | | Identification du matériau | Date limite des travaux d'assainissement | Date limite de réévaluation du risque |
|---|---|---|---|---|
| Rez | Salle 1 et tout le rez | Mastic de fenêtre | | 2029 |

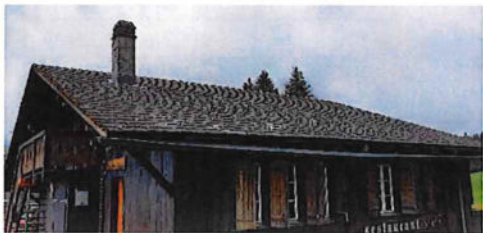
## Fiche d'identification 4

## Matériaux fortement agglomérés **Tuiles fibrociment**

| Localisation | Bâtiment, Etage, Local | Toiture | |
| | Référence échantillon | 240548/18 | |
| | Quantité approximative | 140 m2 | |

### Evaluation du matériau, risque de libération d'amiante : **II**

| | Date prochaine évaluation | 2029 | |

| Localisation | | Identification du matériau | Date limite des travaux d'assainissement | Date limite de réévaluation du risque |
|---|---|---|---|---|
| Extérieur | Toiture | Tuiles fibrociment | | 2029 |
