## **Transformation du chalet**

Chemin Coutaz 14  
1865 les Diablerets

### **RAPPORT DE DIAGNOSTIC AMIANTE**

« Avant travaux »

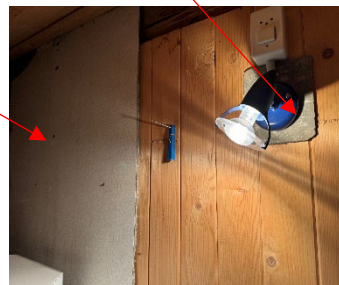
## Fiche d'identification 4

## Matériaux fortement agglomérés : **Fibrociment**

| Localisation | Bâtiment, Etage, Local | 1 <sup>er</sup> étage Galetât 2 |
| Elément | Elément et description | Plaque Eternit<br>Fibrociment |
| | Quantité approximative | 2 pces |

## Evaluation du matériau, risque de libération d'amiante : **II**

| Evaluation matériau | | |
|---|---|---|
| Evaluation globale du matériau | | <b>2</b> |

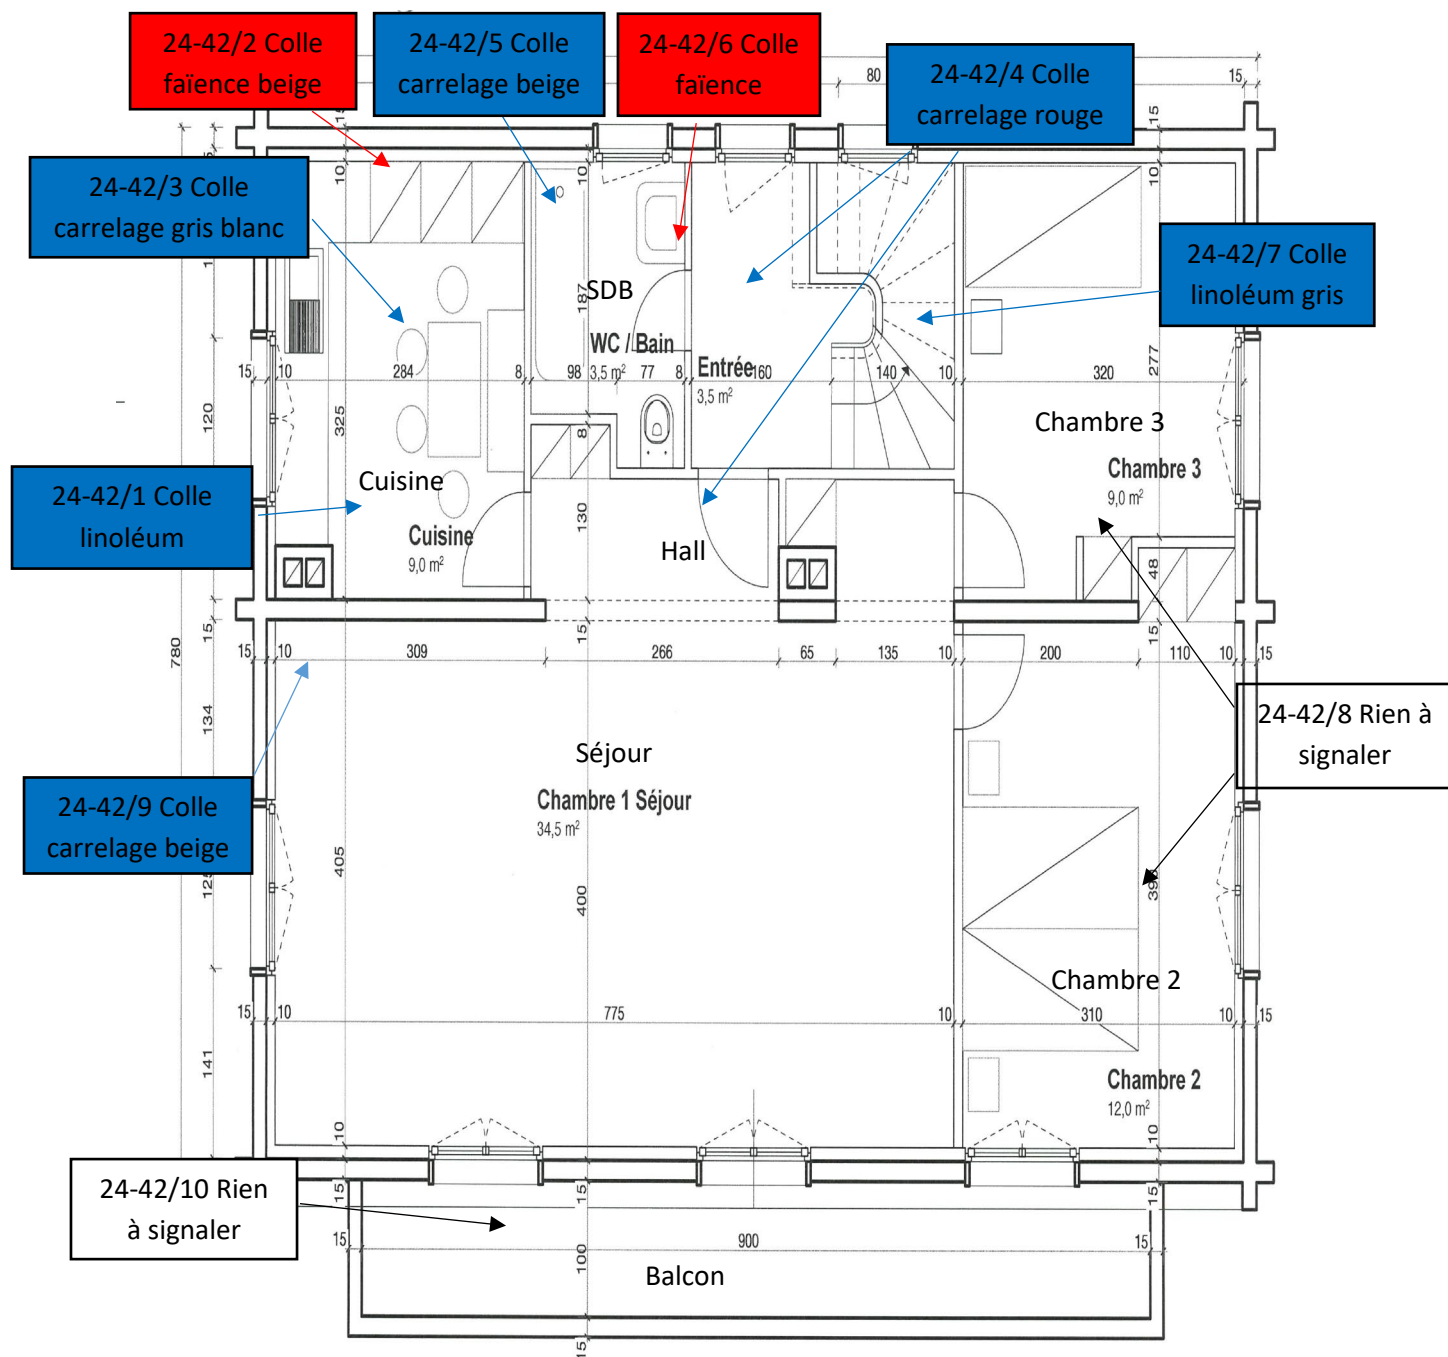
| Etage | Lieu/Local | Description du matériau ou de l'élément et quantité (nb d'éléments, surface, etc.) | Sondage n° | Type matériaux (F/C/FP/FA/SOL/NFA) | Fiche d'identification | Plan/Croquis n° | Prélevé (O/N) | Présence d'amiante (A/N/R) | MCA par défaut/Par analyse (LAB/DEF) | Nombre d'échantillon effectué | Taux de FAR/m² si VDI | Risque de libération d'amiante (A/B/C) | Evaluation globale du matériau (≤ 1 à ≥ 4) | Risque pour les occupants (I/II/III) | Prochain contrôle des MCA | Remarques |
|---|---|---|---|---|---|---|---|---|---|---|---|---|---|---|---|---|
| Rez-de-chaussée | Cuisine | Colle faïence beige | 2 | NFA | 1 | 1 | O | A | LAB | 1 | | B | 1 | III | 2034 | |
| Rez-de-chaussée | SDB | Colle faïence | 6 | NFA | 2 | 1 | O | A | LAB | 1 | | B | 1 | III | 2034 | |

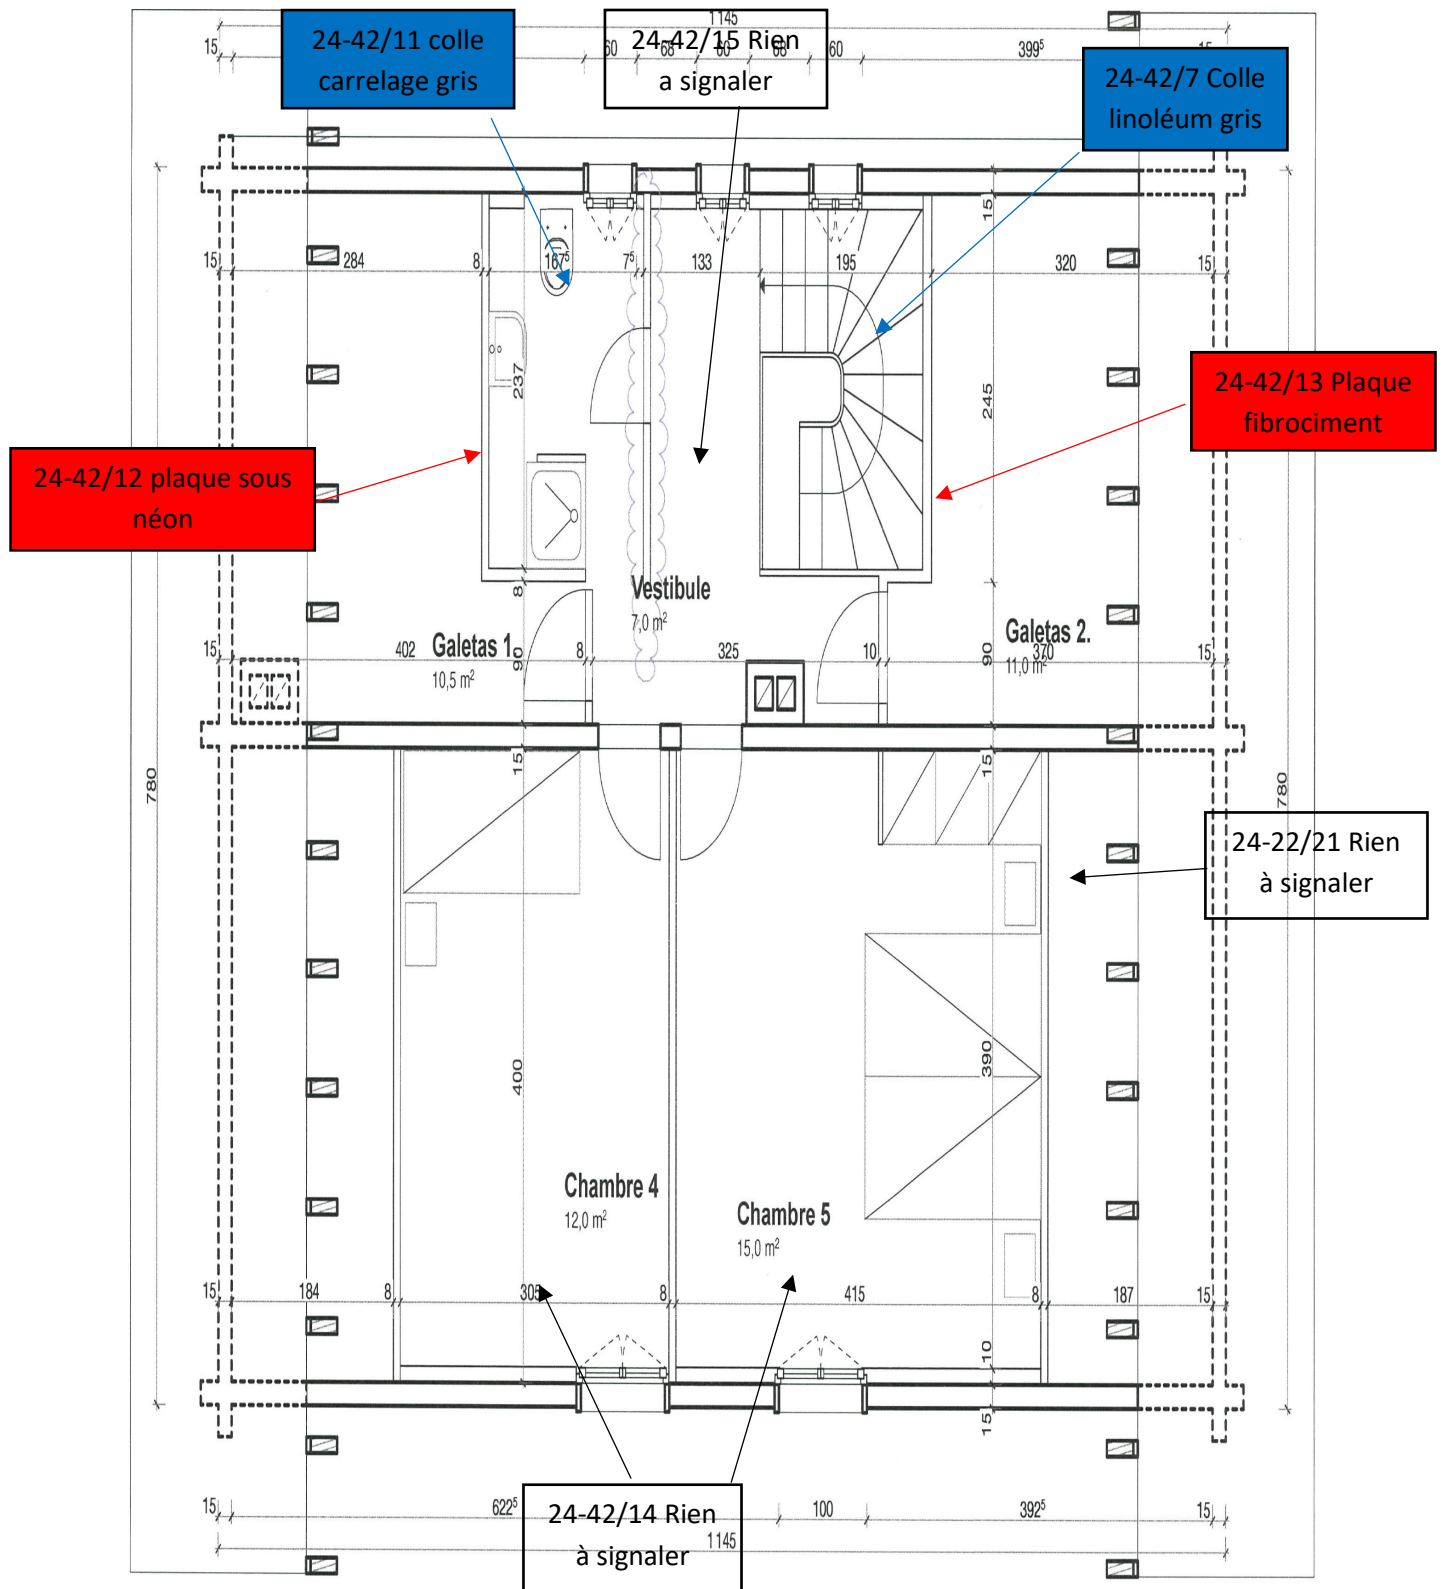
## 1<sup>er</sup> étage

| Etage | Lieu/Local | Description du matériau ou de l'élément et quantité (nb d'éléments, surface, etc.) | Sondage n° | Type matériaux (F/C/FP/FA/SOL/NFA) | Fiche d'identification | Plan/Croquis n° | Prélevé (O/N) | Présence d'amiante (A/N/R) | MCA par défaut/Par analyse (LAB/DEF) | Nombre d'échantillon effectué | Taux de FAR/m² si VDI | Risque de libération d'amiante (A/B/C) | Evaluation globale du matériau (≤ 1 à ≥ 4) | Risque pour les occupants (I/II/III) | Prochain contrôle des MCA | Remarques |
|---|---|---|---|---|---|---|---|---|---|---|---|---|---|---|---|---|
| 1 <sup>er</sup> Etage | Galetas 1 | Plaque sous néon | 12 | NFA | 3 | 2 | N | A | DEF | | | C | 3 | II | 2034 | |
| 1 <sup>er</sup> Etage | Galetas 2 | Plaques fibrociment | 13 | NFA | 4 | 2 | O | A | LAB | 1 | | A | 2 | II | 2029 | |

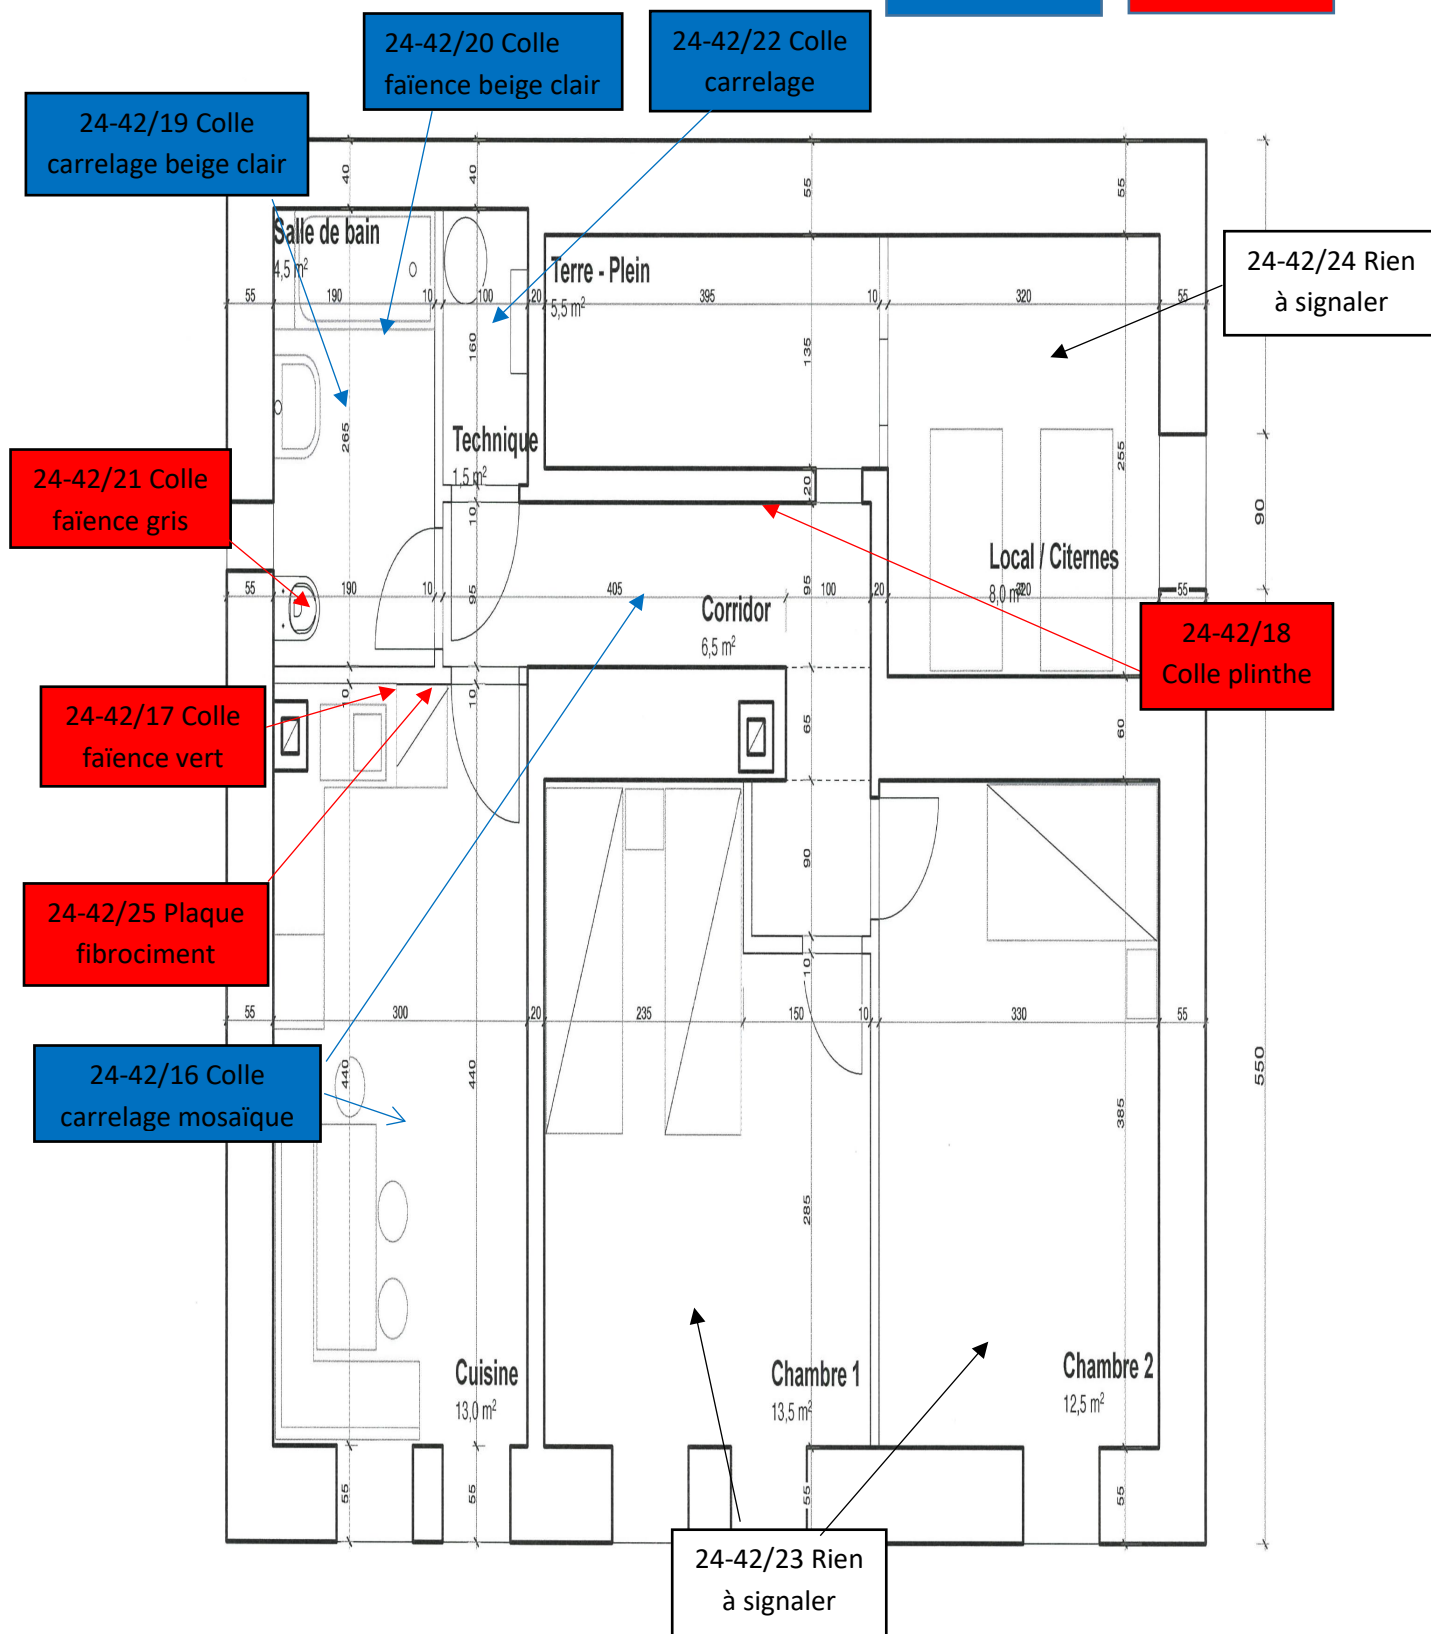
## S-sol

| Etage | Lieu/Local | Description du matériau ou de l'élément et quantité (nb d'éléments, surface, etc.) | Sondage n° | Type matériaux (F/C/FP/FA/SOL/NFA) | Fiche d'identification | Plan/Croquis n° | Prélevé (O/N) | Présence d'amiante (A/N/R) | MCA par défaut/Par analyse (LAB/DEF) | Nombre d'échantillon effectué | Taux de FAR/m² si VDI | Risque de libération d'amiante (A/B/C) | Evaluation globale du matériau (≤ 1 à ≥ 4) | Risque pour les occupants (I/II/III) | Prochain contrôle des MCA | Remarques |
|---|---|---|---|---|---|---|---|---|---|---|---|---|---|---|---|---|
| S-sol | SDB | Colle faïence beige clair | 20 | NFA | | 3 | O | A | LAB | 1 | | | | | | |
| S-sol | Cuisine | Colle faïence vert | 17 | NFA | 5 | 3 | O | A | LAB | 1 | | B | 1 | III | 2034 | |
| S-sol | Corridor | Colle plinthe | 18 | NFA | 6 | 3 | O | A | LAB | 1 | | B | 1 | III | 2034 | |
| S-sol | SDB | Colle faïence gris | 21 | NFA | 7 | 3 | O | A | LAB | 1 | | B | 1 | III | 2034 | |
| S-sol | Cuisine | Plaques fibrociment | 25 | NFA | 8 | 3 | N | A | DEF | 1 | | A | 2 | II | 2029 | |
