# Régularisation d'un studio en utilisation normale

Chemin du Chambaboz 5  
1865 Les Diablerets

Type de rapport diagnostic  
des polluants de construction  
Diagnostic « D'utilisation normale »  
**Selon le cahier des charges ASCA 1.5**  
N° de dossier 2408-8950

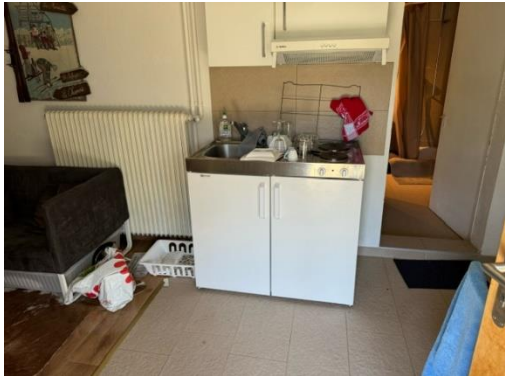
### Fiche d'identification 1 Matériaux fortement agglomérés : Colle de carrelage

Localisation	Bâtiment, Etage, Local	Rez inférieur Studio, cuisine + salle de bains

Référence échantillon	2408-8950/5-RI-1	
Élément	Élément et description	Colle de carrelage	
	Quantité approximative	14 m <sup>2</sup>	
	Plan/Croquis	1	
	Prélevé (O/N)	N	
Amiante	OUI	<input checked="" type="checkbox"/>	
	NON	<input type="checkbox"/>	
	MCA par défaut	<input checked="" type="checkbox"/>	
	MCA par analyse	<input type="checkbox"/>	
Élimination des déchets	Date prochaine évaluation	08.2034	
	Décharge de type B	<input type="checkbox"/>	
	Décharge de type E	<input checked="" type="checkbox"/>

### Evaluation du matériau, risque de libération d'amiante : III

Risque de libération d'amiante			
		A	B	C	
Evaluation matériau	≤1	III	<b>III</b>	III	<p>I <u>Ordonner l'assainissement.</u></p> <ul style="list-style-type: none"> <li>- Lancer immédiatement les travaux d'assainissement;</li> <li>- Prendre éven. des mesures temporaires ou d'urgence;</li> <li>- Effectuer éven. des mesures de qualité de l'air.</li> </ul> <p>II <u>Recommander des mesures d'assainissement.</u></p> <ul style="list-style-type: none"> <li>- Procéder à une réévaluation en cas d'incidents, de modification de l'utilisation des locaux ou au plus tard après 2 à 5 ans;</li> <li>- Effectuer éven. des mesures de qualité de l'air.</li> </ul> <p>III <u>Prendre note de la nécessité d'un assainissement.</u></p> <ul style="list-style-type: none"> <li>- Effectuer l'assainissement avant de lancer d'autres travaux;</li> <li>- Procéder à une réévaluation en cas d'incidents ou de modification de l'utilisation des locaux.</li> </ul>

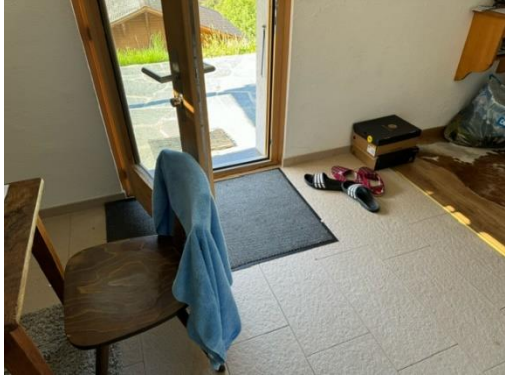
## Fiche d'identification 2

## Matériaux fortement agglomérés : Colle de plinthe

Localisation	Bâtiment, Etage, Local	Rez inférieur Studio, cuisine

Référence échantillon	2408-8950/5-RI-2	
Elément	Elément et description	Colle de plinthe	
	Quantité approximative	7.50 m <sup>l</sup>	
	Plan/Croquis	1	
	Prélevé (O/N)	N	
Amiante	OUI	<input checked="" type="checkbox"/>	
	NON	<input type="checkbox"/>	
	MCA par défaut	<input checked="" type="checkbox"/>	
	MCA par analyse	<input type="checkbox"/>	
Elimination des déchets	Date prochaine évaluation	08.2034	
	Décharge de type B	<input type="checkbox"/>	
	Décharge de type E	<input checked="" type="checkbox"/>

### Evaluation du matériau, risque de libération d'amiante : III

Evaluation matériau		Risque de libération d'amiante			<p>I <u>Ordonner l'assainissement.</u></p> <ul style="list-style-type: none"> <li>- Lancer immédiatement les travaux d'assainissement;</li> <li>- Prendre éven. des mesures temporaires ou d'urgence;</li> <li>- Effectuer éven. des mesures de qualité de l'air.</li> </ul> <p>II <u>Recommander des mesures d'assainissement.</u></p> <ul style="list-style-type: none"> <li>- Procéder à une réévaluation en cas d'incidents, de modification de l'utilisation des locaux ou au plus tard après 2 à 5 ans;</li> <li>- Effectuer éven. des mesures de qualité de l'air.</li> </ul> <p>III <u>Prendre note de la nécessité d'un assainissement.</u></p> <ul style="list-style-type: none"> <li>- Effectuer l'assainissement avant de lancer d'autres travaux;</li> <li>- Procéder à une réévaluation en cas d'incidents ou de modification de l'utilisation des locaux.</li> </ul>

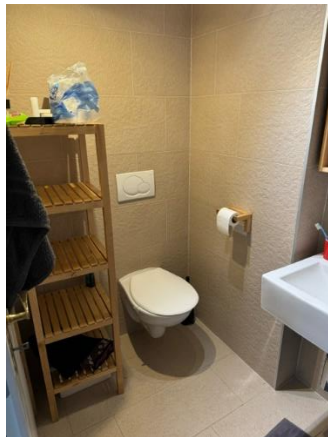
### Fiche d'identification 3

### Matériaux fortement agglomérés : Colle de faïence

Localisation	Bâtiment, Etage, Local	Rez inférieur Studio, cuisine + salle de bains

Référence échantillon	2408-8950/5-RI-3	
Elément	Élément et description	Colle de faïence	
	Quantité approximative	15 m <sup>2</sup>	
	Plan/Croquis	1	
	Prélevé (O/N)	N	
Amiante	OUI	<input checked="" type="checkbox"/>	
	NON	<input type="checkbox"/>	
	MCA par défaut	<input checked="" type="checkbox"/>	
	MCA par analyse	<input type="checkbox"/>	
	Date prochaine évaluation	08.2034	
Elimination des déchets	Décharge de type B	<input type="checkbox"/>	
	Décharge de type E	<input checked="" type="checkbox"/>

### Evaluation du matériau, risque de libération d'amiante : III

Evaluation matériau	Risque de libération d'amiante	Risque de libération d'amiante			I Ordonner l'assainissement. - Lancer immédiatement les travaux d'assainissement; - Prendre éven. des mesures temporaires ou d'urgence; - Effectuer éven. des mesures de qualité de l'air.
		A	B	C	
≤1	III	<b>III</b>	III	II Recommander des mesures d'assainissement. - Procéder à une réévaluation en cas d'incidents, de modification de l'utilisation des locaux ou au plus tard après 2 à 5 ans; - Effectuer éven. des mesures de qualité de l'air.	
2	II	II	III		
3	I	II	II	III Prendre note de la nécessité d'un assainissement. - Effectuer l'assainissement avant de lancer d'autres travaux; - Procéder à une réévaluation en cas d'incidents ou de modification de l'utilisation des locaux.	
≥4	I	I	I

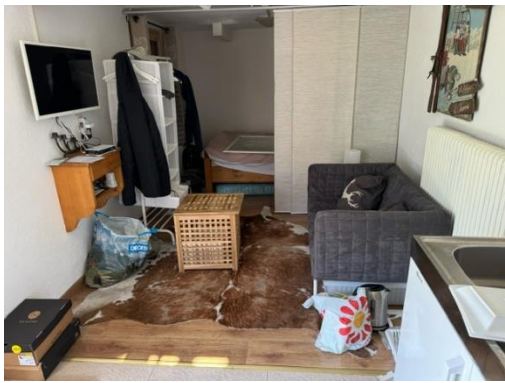
## Fiche d'identification 4

## Matériaux fortement agglomérés : Colle de parquet

Localisation	Bâtiment, Etage, Local	Rez inférieur Studio, séjour + chambre

Référence échantillon	2408-8950/5-RI-4	
Elément	Elément et description	Colle de parquet	
	Quantité approximative	11 m <sup>2</sup>	
	Plan/Croquis	1	
Amiante	Prélevé (O/N)	N	
	OUI	<input checked="" type="checkbox"/>	
	NON	<input type="checkbox"/>	
	MCA par défaut	<input checked="" type="checkbox"/>	
	MCA par analyse	<input type="checkbox"/>	
Elimination des déchets	Date prochaine évaluation	08.2034	
	Décharge de type B	<input type="checkbox"/>	
	Décharge de type E	<input checked="" type="checkbox"/>

### Evaluation du matériau, risque de libération d'amiante : **III**

#### III Prendre note de la nécessité d'un assainissement.

- Effectuer l'assainissement avant de lancer d'autres travaux;
- Procéder à une réévaluation en cas d'incidents ou de modification de l'utilisation des locaux.

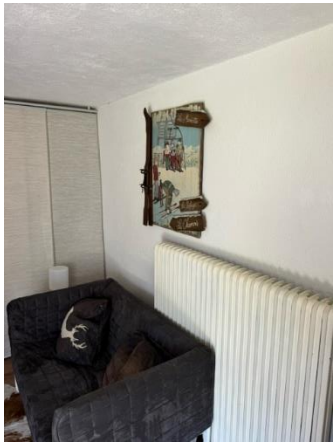
## Fiche d'identification 5

## Matériaux fortement agglomérés : Crépi

Localisation	Bâtiment, Etage, Local	Rez inférieur Studio, cuisine + séjour + chambre

Référence échantillon	2408-8950/5-RI-5	
Elément	Élément et description	Crépi	
	Quantité approximative	38 m <sup>2</sup>	
	Plan/Croquis	1	
	Prélevé (O/N)	N	
Amiante	OUI	<input checked="" type="checkbox"/>	
	NON	<input type="checkbox"/>	
	MCA par défaut	<input checked="" type="checkbox"/>	
	MCA par analyse	<input type="checkbox"/>	
	Date prochaine évaluation	08.2034	
Elimination des déchets	Décharge de type B	<input type="checkbox"/>	
	Décharge de type E	<input checked="" type="checkbox"/>

### Evaluation du matériau, risque de libération d'amiante : III

- I Ordonner l'assainissement.**
- Lancer immédiatement les travaux d'assainissement;
  - Prendre éven. des mesures temporaires ou d'urgence;
  - Effectuer éven. des mesures de qualité de l'air.
- II Recommander des mesures d'assainissement.**
- Procéder à une réévaluation en cas d'incidents, de modification de l'utilisation des locaux ou au plus tard après 2 à 5 ans;
  - Effectuer éven. des mesures de qualité de l'air.
- III Prendre note de la nécessité d'un assainissement.**
- Effectuer l'assainissement avant de lancer d'autres travaux;
  - Procéder à une réévaluation en cas d'incidents ou de modification de l'utilisation des locaux.

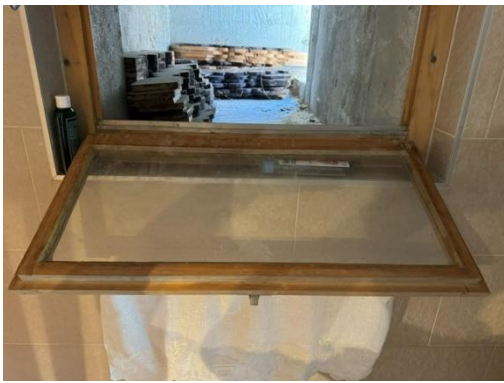
## Fiche d'identification 6

## Matériaux fortement agglomérés : **Mastic**

Localisation	Bâtiment, Etage, Local	Rez inférieur Studio, salle de bains, fenêtre

Référence échantillon	2408-8950/5-RI-6	
Elément	Elément et description	Mastic	
	Quantité approximative	1 pièce	
	Plan/Croquis	1	
	Prélevé (O/N)	N	
Amiante	OUI	<input checked="" type="checkbox"/>	
	NON	<input type="checkbox"/>	
	MCA par défaut	<input checked="" type="checkbox"/>	
	MCA par analyse	<input type="checkbox"/>	
	Date prochaine évaluation	08.2029	
Elimination des déchets	Décharge de type B	<input type="checkbox"/>	
	Décharge de type E	<input checked="" type="checkbox"/>

### Evaluation du matériau, risque de libération d'amiante : **II**

#### II Recommander des mesures d'assainissement.

- Procéder à une réévaluation en cas d'incidents, de modification de l'utilisation des locaux ou au plus tard après 2 à 5 ans;
- Effectuer éven. des mesures de qualité de l'air.

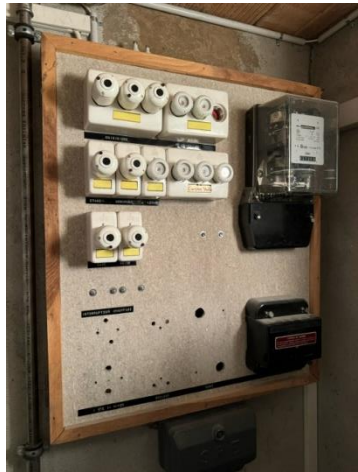
## Fiche d'identification 7

## Matériaux fortement agglomérés : **Fibrociment**

Localisation	Bâtiment, Etage, Local	Rez inférieur Studio, local chaufferie, tableau électrique

Référence échantillon	2408-8950/5-RI-7	
Elément	Élément et description	Fibrociment	
	Quantité approximative	1 pièce	
	Plan/Croquis	1	
Amiante	Prélevé (O/N)	N	
	OUI	<input checked="" type="checkbox"/>	
	NON	<input type="checkbox"/>	
	MCA par défaut	<input checked="" type="checkbox"/>	
	MCA par analyse	<input type="checkbox"/>	
Elimination des déchets	Date prochaine évaluation	08.2029	
	Décharge de type B	<input checked="" type="checkbox"/>	
	Décharge de type E	<input type="checkbox"/>

### Evaluation du matériau, risque de libération d'amiante : **II**

Evaluation matériau		Risque de libération d'amiante			
		A	B	C	
I Ordonner l'assainissement. - Lancer immédiatement les travaux d'assainissement; - Prendre éven. des mesures temporaires ou d'urgence; - Effectuer éven. des mesures de qualité de l'air.  II Recommander des mesures d'assainissement. - Procéder à une réévaluation en cas d'incidents, de modification de l'utilisation des locaux ou au plus tard après 2 à 5 ans; - Effectuer éven. des mesures de qualité de l'air.  III Prendre note de la nécessité d'un assainissement. - Effectuer l'assainissement avant de lancer d'autres travaux; - Procéder à une réévaluation en cas d'incidents ou de modification de l'utilisation des locaux.	≤1	III	III	III	
	2	<b>II</b>	II	III	
	3	I	II	II	
	≥4	I	I	I

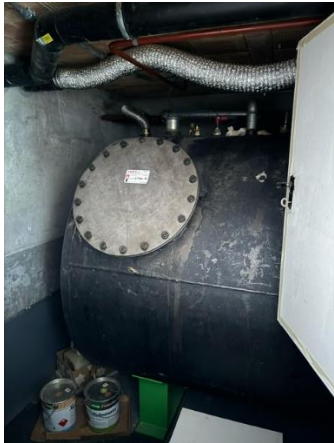
## Fiche d'identification 8

## Matériaux fortement agglomérés : Joint

Localisation	Bâtiment, Etage, Local	Rez inférieur Studio, local citerne, trou d'homme

Référence échantillon	2408-8950/5-RI-8	
Elément	Elément et description	Joint	
	Quantité approximative	1 pièce	
	Plan/Croquis	1	
	Prélevé (O/N)	N	
Amiante	OUI	<input checked="" type="checkbox"/>	
	NON	<input type="checkbox"/>	
	MCA par défaut	<input checked="" type="checkbox"/>	
	MCA par analyse	<input type="checkbox"/>	
	Date prochaine évaluation	08.2034	
Elimination des déchets	Décharge de type B	<input type="checkbox"/>	
	Décharge de type E	<input checked="" type="checkbox"/>

### Evaluation du matériau, risque de libération d'amiante : III

- I Ordonner l'assainissement.
- Lancer immédiatement les travaux d'assainissement;
  - Prendre éven. des mesures temporaires ou d'urgence;
  - Effectuer éven. des mesures de qualité de l'air.
- II Recommander des mesures d'assainissement.
- Procéder à une réévaluation en cas d'incidents, de modification de l'utilisation des locaux ou au plus tard après 2 à 5 ans;
  - Effectuer éven. des mesures de qualité de l'air.
- III Prendre note de la nécessité d'un assainissement.
- Effectuer l'assainissement avant de lancer d'autres travaux;
  - Procéder à une réévaluation en cas d'incidents ou de modification de l'utilisation des locaux.
