Rapport Diagnostic des polluants du bâtiment

Type : Avant travaux 'complet'

Chalet individuel à un logement au
chemin des Pommiers 3, 1865 Les Diablerets

Date : mardi 13 août 2024

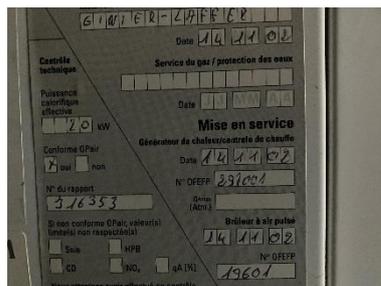
- La chaudière date de 2002 :

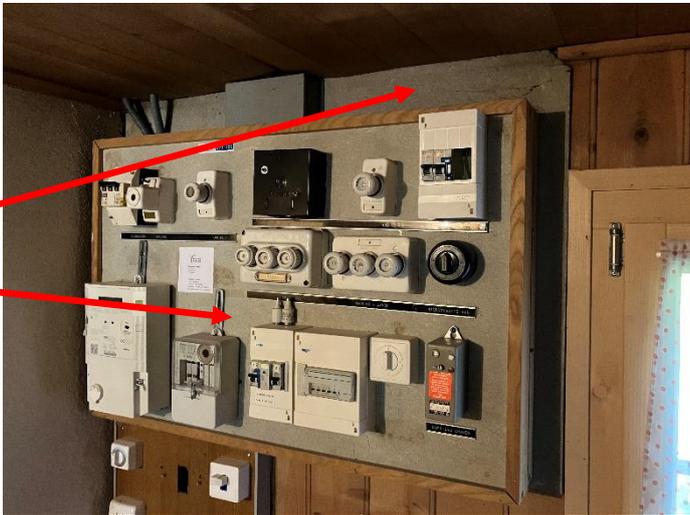
Description de l'élément	Tableau électrique + Plaque en fibrociment derrière le tableau				
Localisation	Etage : Bureau				
N° d'échantillons	01	Déterminé par : Expert		VDI avant travaux : Pas nécessaire	
Type de matériau	NFA	Quantité approximative		2 pièces Soit 1.3m²	
Type de décharge : B					
Evaluation du risque	Teneur en amiante	Etat de la surface du matériau	Influences extérieures	Utilisation des locaux	Risque
	I	0	0	A	III

Explication	Le tableau électrique + Plaque en fibrociment derrière le tableau sont amiantés par défaut selon l'expert				
Mesures immédiates	A assainir avant les travaux				
Assainissement	Travaux à exécuter par une entreprise informée sur les risques liés à l'amiante et sur les méthodes d'assainissement

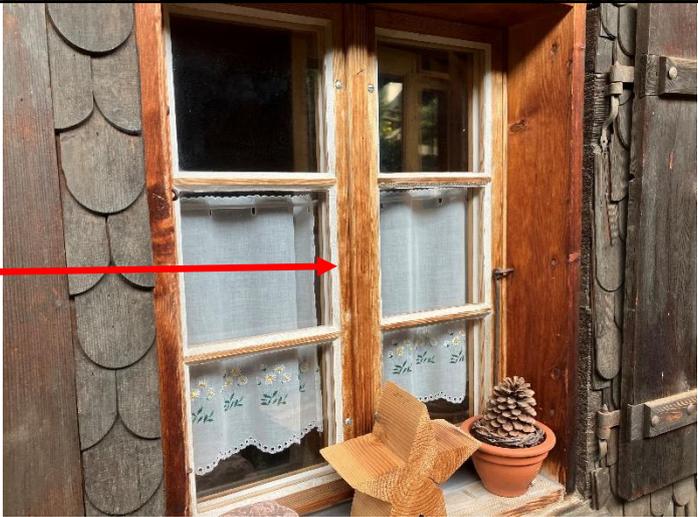
Description de l'élément	Mastic de fenêtres + portes-fenêtres				
Localisation	Rez supérieur : Entrée + Cuisine + Séjour Rez inférieur : Réduit				
N° d'échantillons	4	Déterminé par : Laboratoire	VDI avant travaux : Pas nécessaire		
Type de matériau	NFA	Quantité approximative	8 pièces		
Type de décharge : E					
Evaluation du risque	Teneur en amiante	Etat de la surface du matériau	Influences extérieures	Utilisation des locaux	Risque
	I	0	I	A	II

Explication	Les mastics de fenêtres + portes-fenêtres sont amiantés selon le laboratoire				
Mesures immédiates	A assainir avant les travaux				
Assainissement	Travaux à exécuter par une entreprise spécialisée

4 / Mastic de fenêtres + porte-fenêtres

- **Amiante détecté** (Chrysotile)

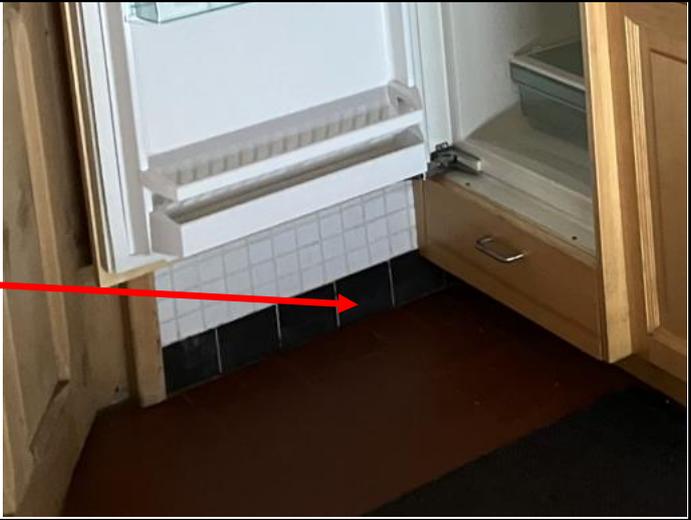
Description de l'élément	Colle de plinthes noires 10x10				
Localisation	Rez supérieur : Cuisine				
N° d'échantillons	8	Déterminé par : Laboratoire	VDI avant travaux : Pas nécessaire		
Type de matériau	NFA	Quantité approximative	1ml		
Type de décharge : E					
Evaluation du risque	Teneur en amiante	Etat de la surface du matériau	Influences extérieures	Utilisation des locaux	Risque
	I	0	0	A	III

Explication	La colle de plinthes noires 10x10 est amiantée selon le laboratoire				
Mesures immédiates	A assainir avant les travaux				
Assainissement	Travaux à exécuter par une entreprise spécialisée

8 / Colle de plinthes noires 10x10

- **Amiante détecté** (Chrysotile)

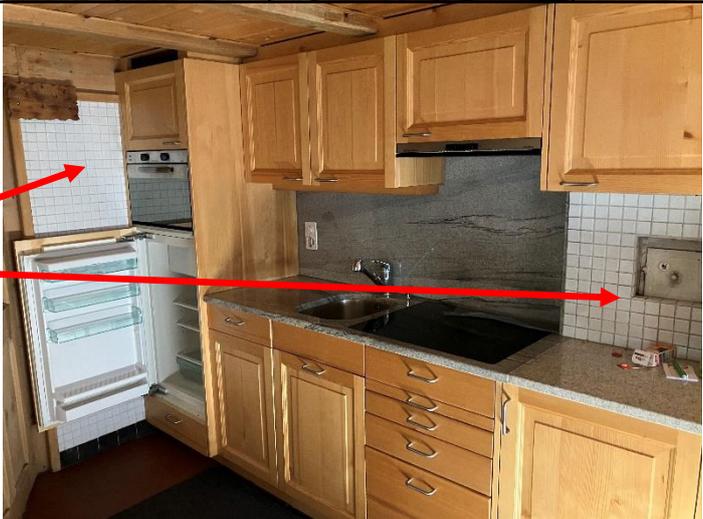
Description de l'élément	Colle de faïence mosaïque blanche sur entre-meubles de cuisine
--------------------------	--

Localisation	Rez supérieur : Cuisine				
N° d'échantillons	9	Déterminé par : Laboratoire	VDI avant travaux : Pas nécessaire		
Type de matériau	NFA	Quantité approximative	2m²		
Type de décharge : E					
Evaluation du risque	Teneur en amiante	Etat de la surface du matériau	Influences extérieurs	Utilisation des locaux	Risque
	I	0	0	A	III

Explication	La colle de faïence mosaïque blanche sur entre-meubles de cuisine est amiantée selon le laboratoire				
Mesures immédiates	A assainir avant les travaux				
Assainissement	Travaux à exécuter par une entreprise spécialisée

9 / Colle de faïence mosaïque blanche sur entre-meubles de cuisine

- **Amiante détecté** (Chrysotile)
