# Rénovation d'un hangar individuel, aménagement de l'étage - sols – murs – plafonds

Chemin de la Corbaz,  
1865 Les Diablerets

Type de rapport diagnostic  
des polluants de construction  
Avant travaux & Diagnostic d'utilisation normale  
**Selon le cahier des charges ASCA 1.5**  
N° de dossier AM24-07

Version du rapport : 1.0

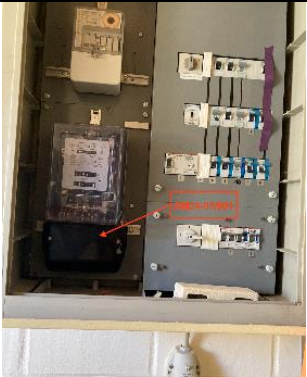
### Fiche d'identification 1

### Matériaux fortement agglomérés : Coffret bakélite

Localisation	Bâtiment, Etage, Local	Local Technique

Référence échantillon	AM24-07/001	
Elément	Elément et description	Coffret bakélite	
	Quantité approximative	1 Pc	
	Plan/Croquis	N°1	
Amiante	Prélevé (O/N)	N	
	OUI	X	
	NON		
	MCA par défaut	X	
	MCA par analyse		
Elimination des déchets	Date prochaine évaluation	08.2034	
	Décharge de type B	X	
	Décharge de type E

### Evaluation du matériau, risque de libération d'amiante : III

Localisation	Identification du matériau	Date limite des travaux d'assainissement	Date limite de réévaluation du risque
Rez-de-chaussée Local Technique	Coffret bakélite		08.2034

- La rédaction d'un PRC validé par la SUVA
- La surveillance du chantier
- Les contrôles visuels
- La mesure VDI libératoire
- La procédure de gestion des déchets
- La mise à jour du diagnostic
