## **Transformation du chalet**

### **RAPPORT DE DIAGNOSTIC AMIANTE**

« Avant travaux »

N° de DOSSIER 24-96

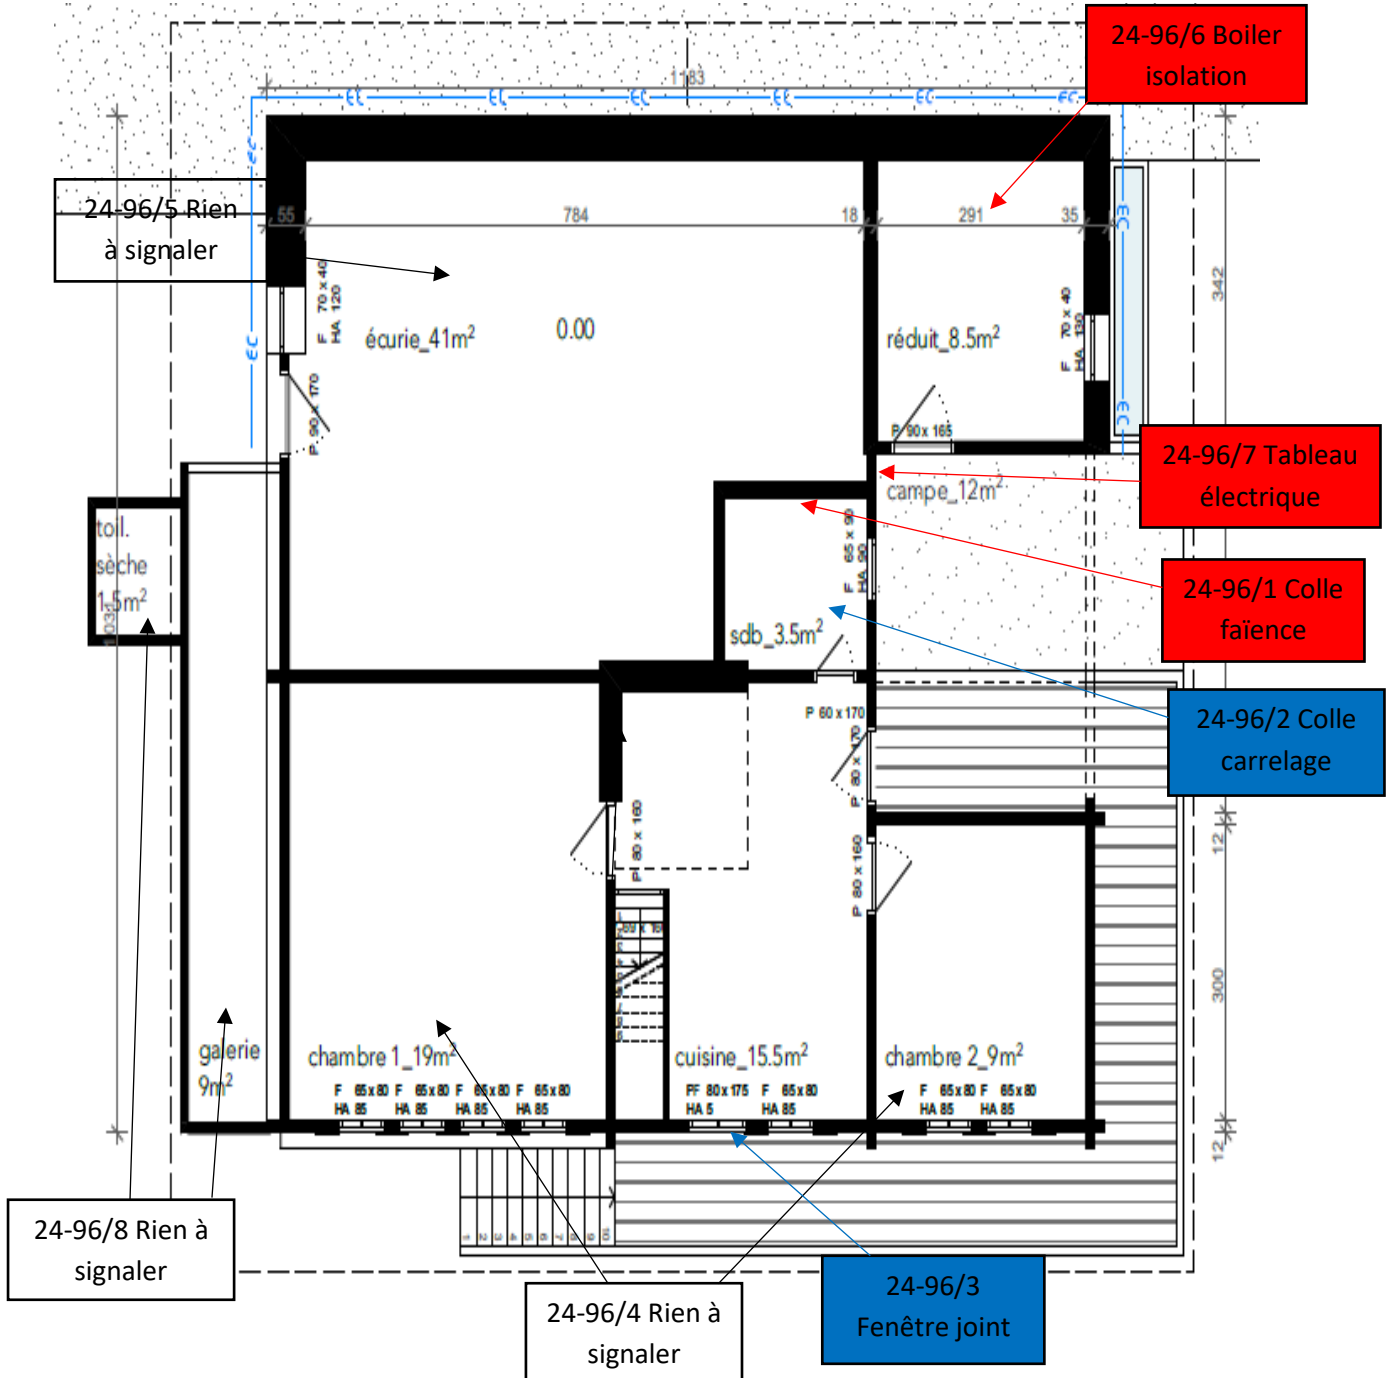
#### Rez-de-chaussée

Carré bleu =  
non amianté

Carré rouge =  
amianté

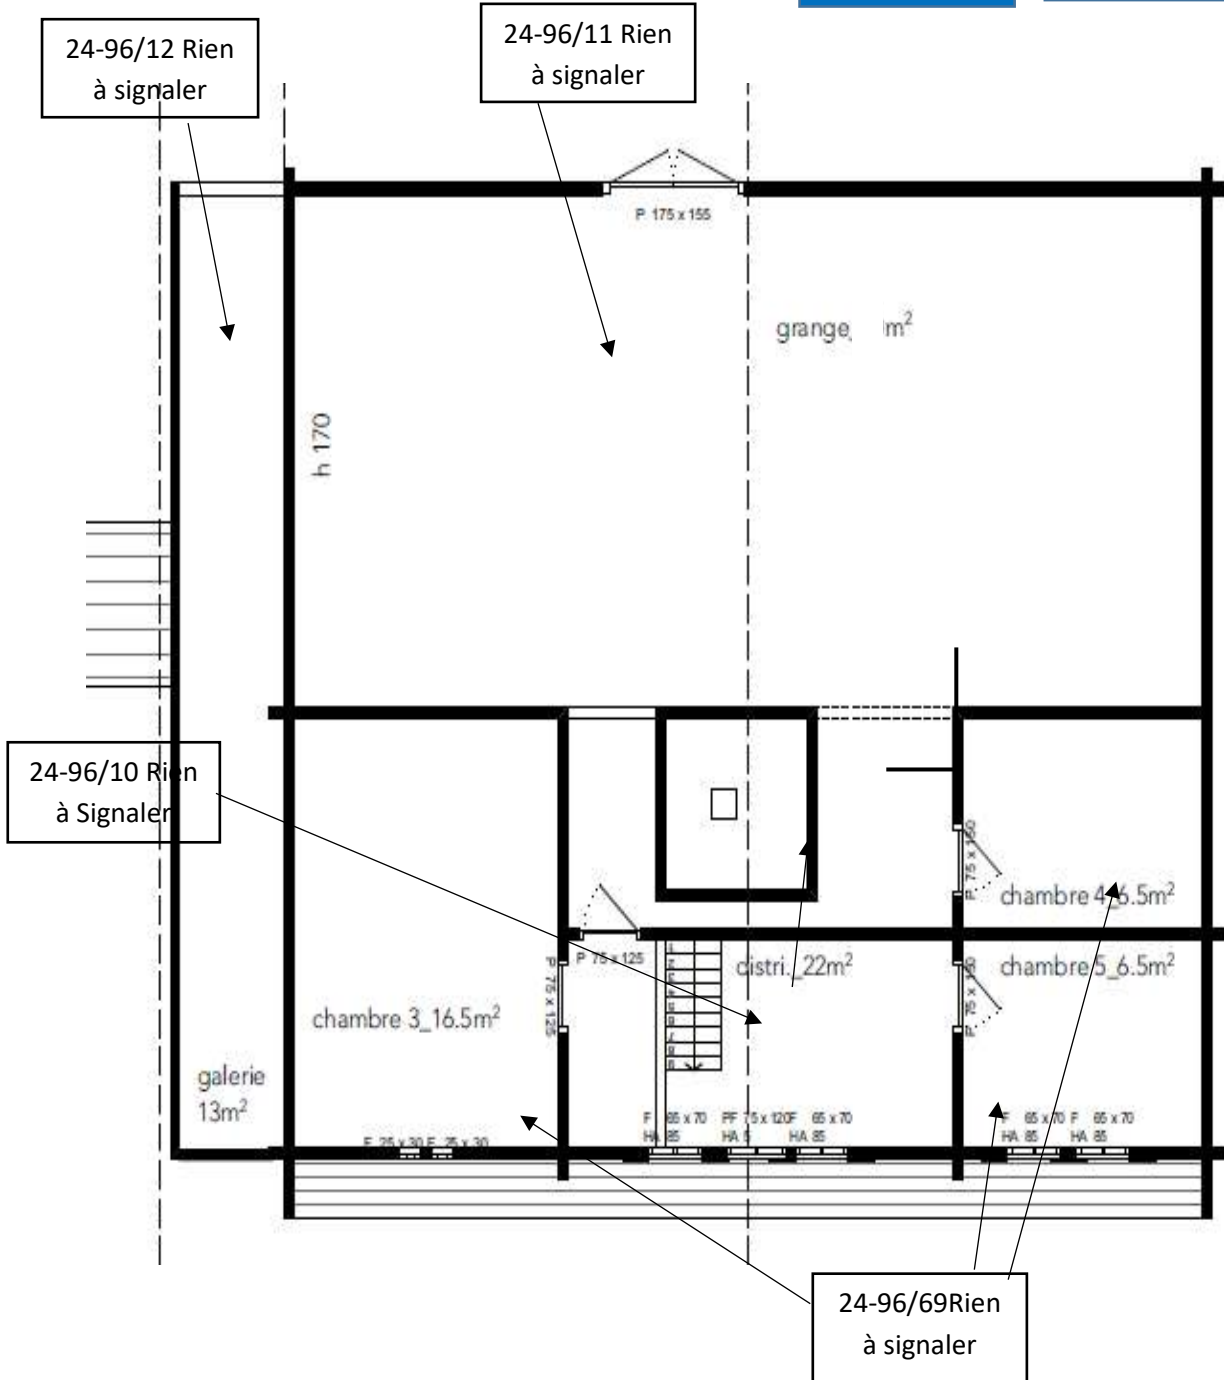
## 1<sup>er</sup> étage

Carré bleu =  
non amianté

Carré rouge =  
amianté

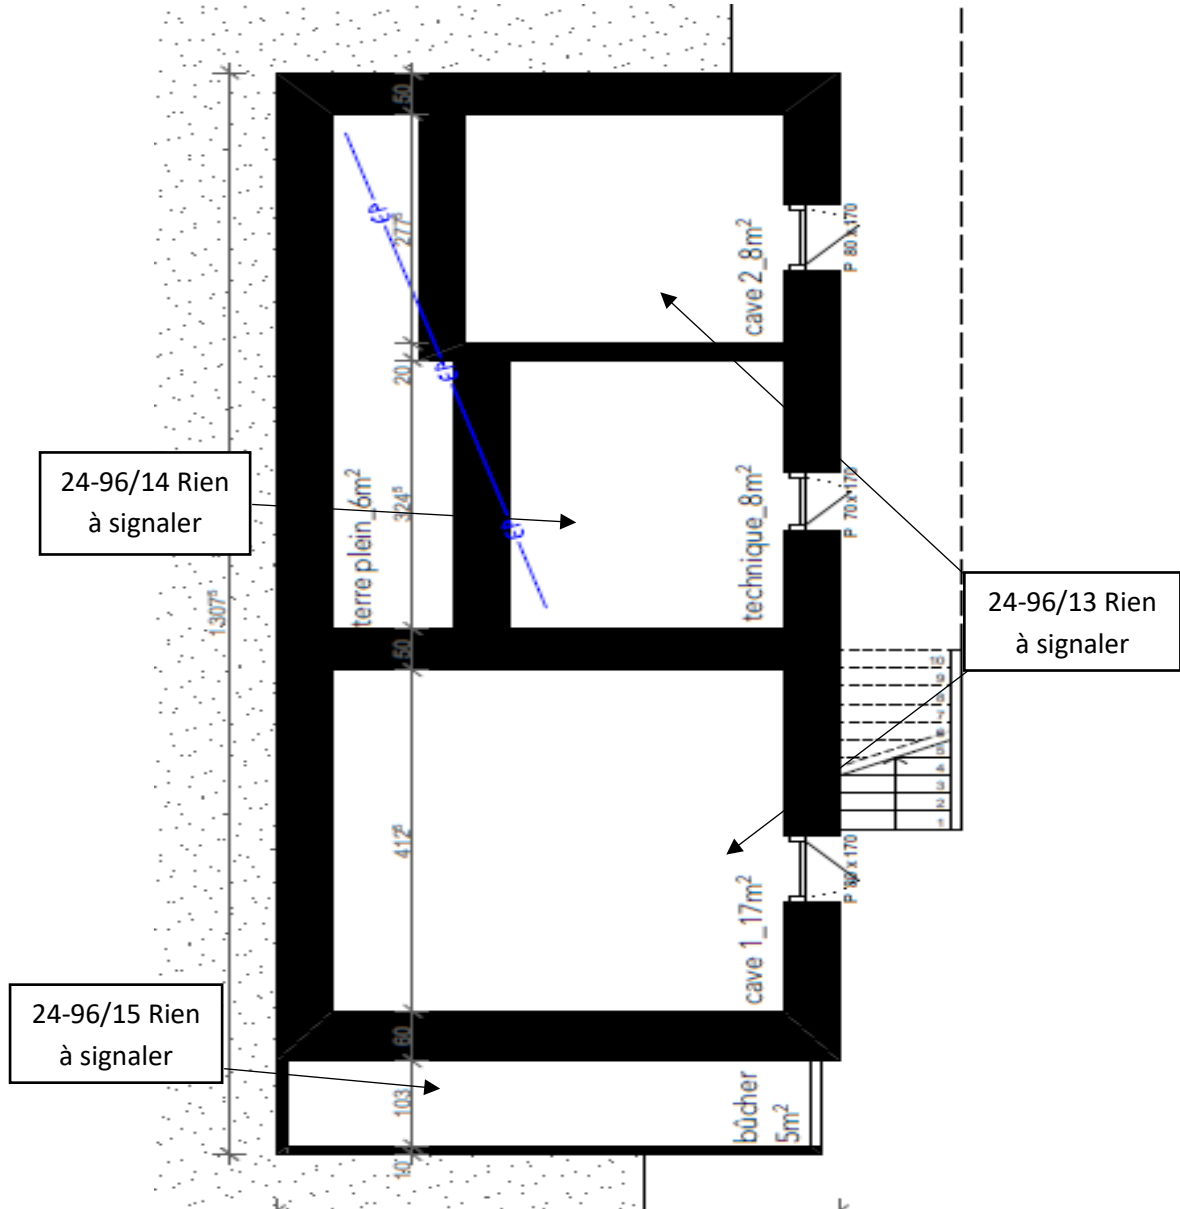
**S-sol**

Carré bleu = non amianté

Carré rouge = amianté

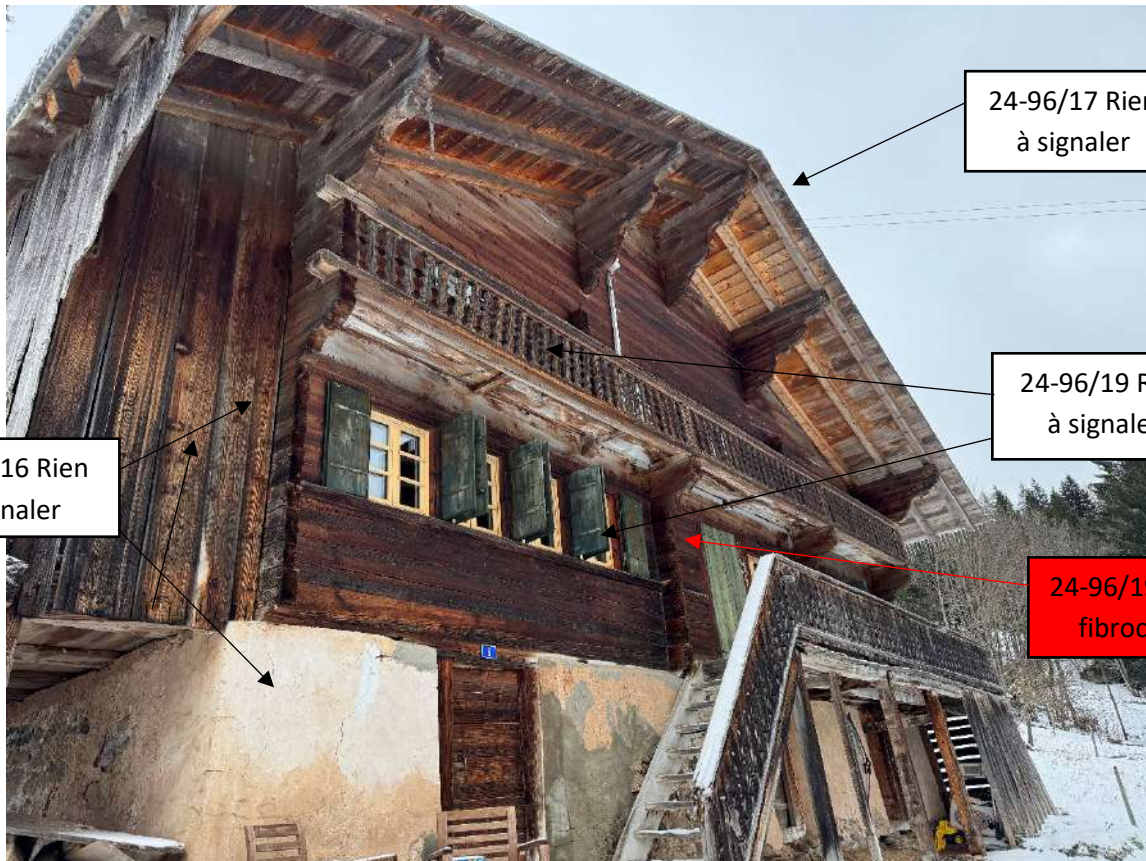
## Extérieur

Carré bleu =  
non amianté

Carré rouge =  
amianté
