Rapport de diagnostic des polluants

Diagnostic partiel

| Objet | Bâtiment annexe au restaurant Isenau 360 |
| Adresse | Chemin d'Isenau 8, 1865 Les Diablerets |

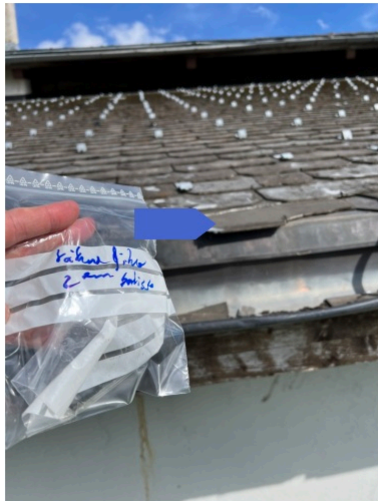
Fiche 1: Toitures - Ardoise fibre ciment

| Localisation | | Élément | | Amiante | |
|--|---|---|---|---|---|
| Local | Toiture | Échantillon prélevé | Oui | Contient de l'amiante | Négatif |
| Un échantillon homogène a été analysé sur la toiture du restaurant à proximité. Les résultats sont concordants négatifs. | | | | | |

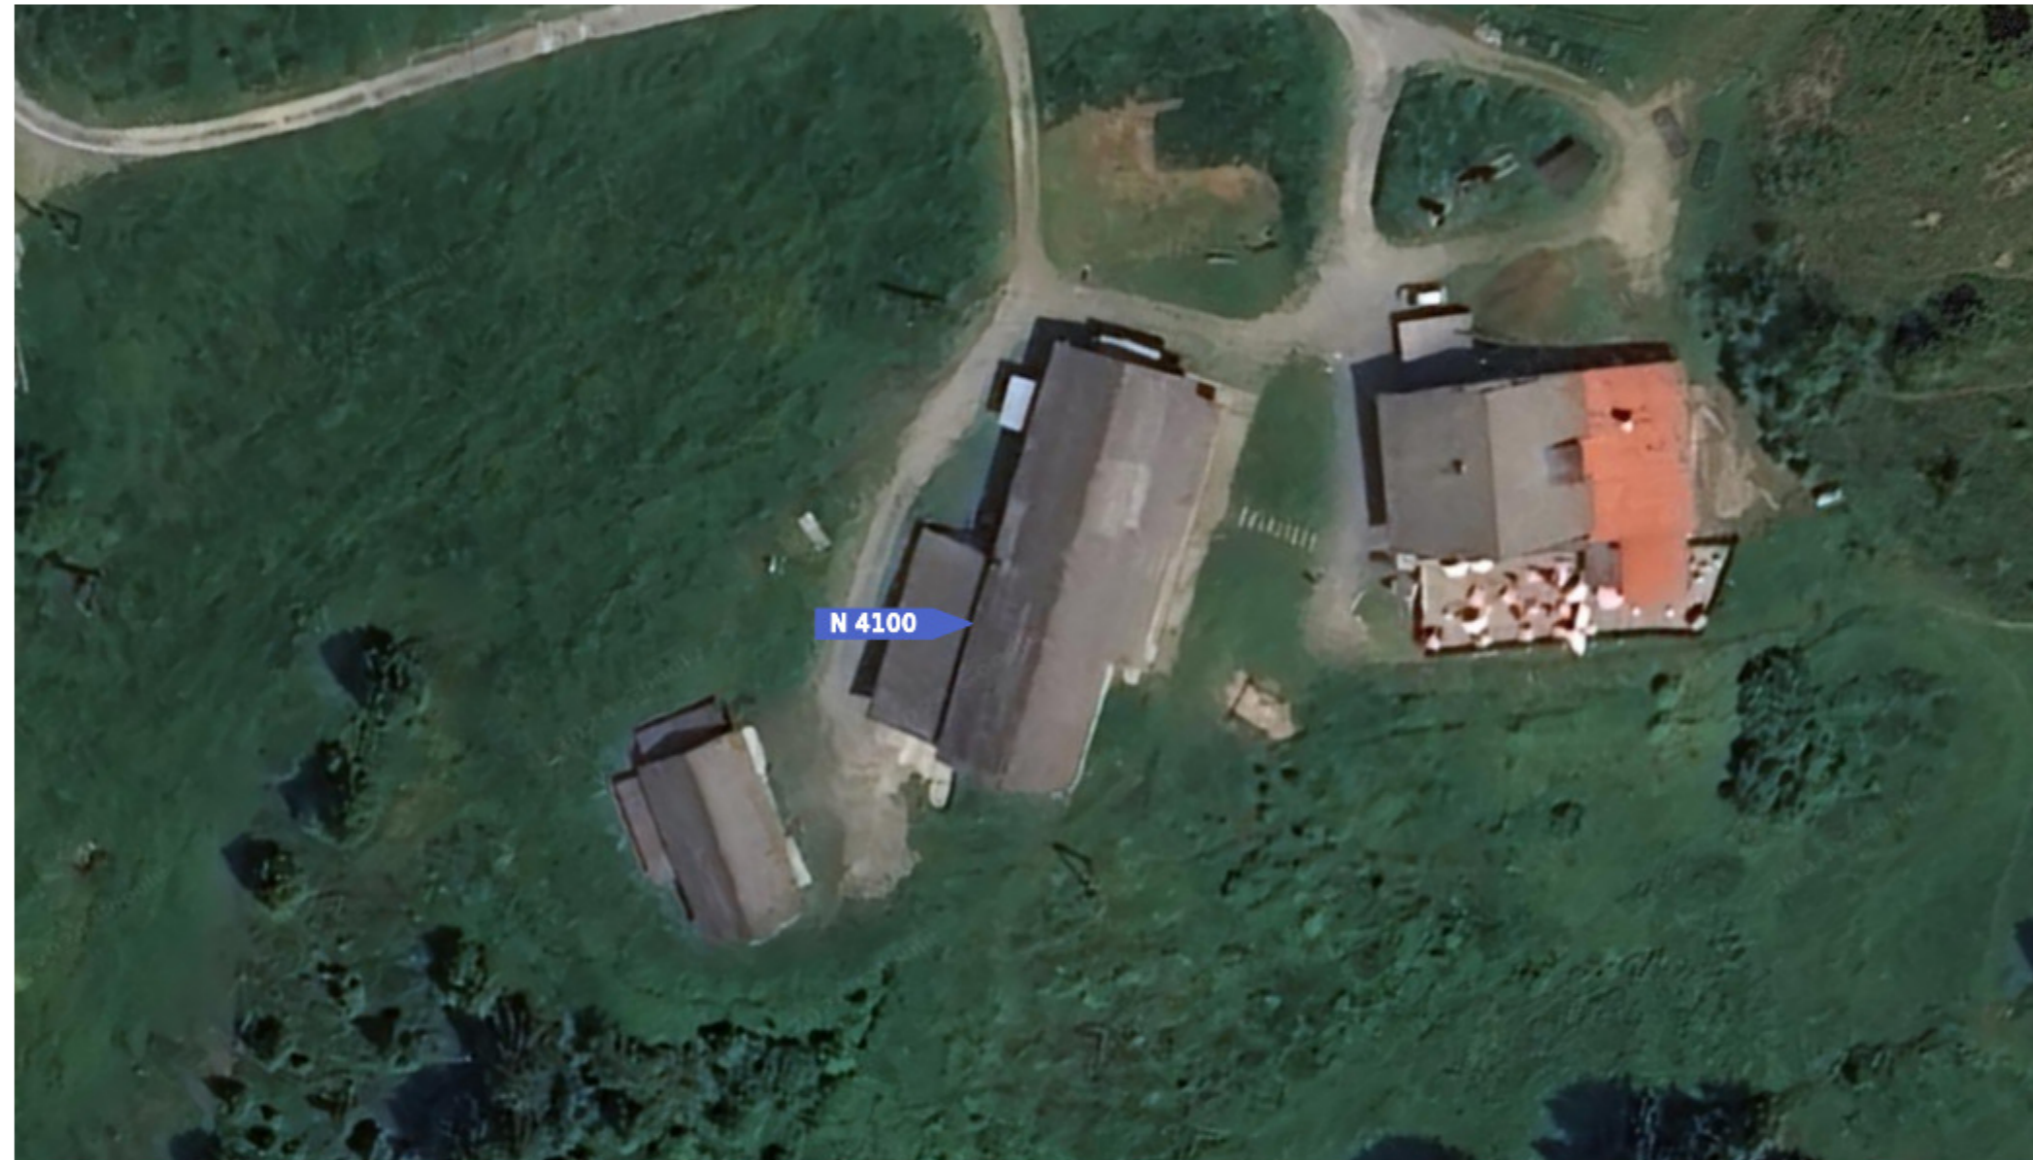
Plans et localisation des éléments

| N4100 | Toitures - Ardoise fibre ciment | NFA |
