## Rapport Diagnostic des polluants du bâtiment

Type : Avant travaux 'complet'

Chalet au chemin du Plan d'Amont 7,  
1865 Les Diablerets

Mandat : 2025-02-003

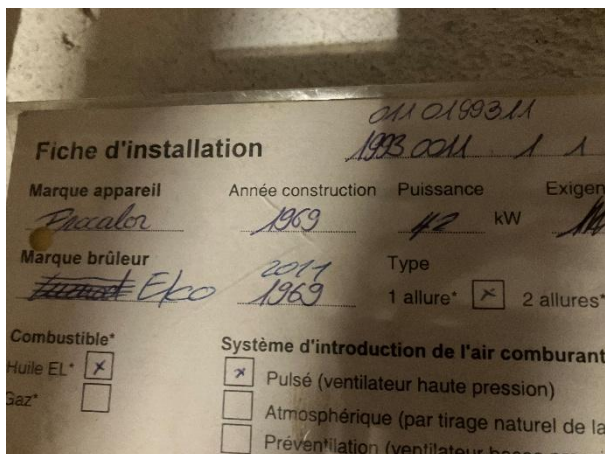
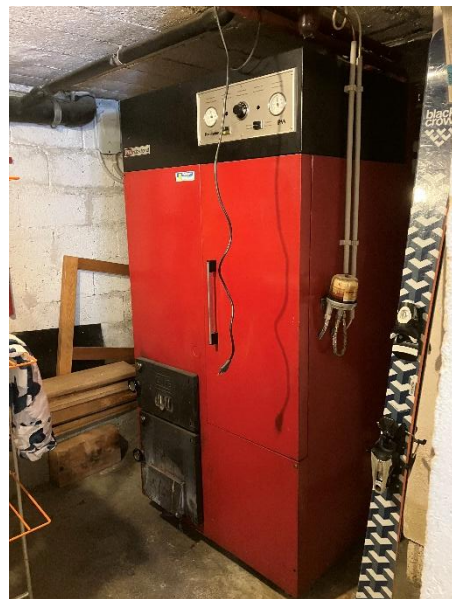
L'intégralité de la chaudière devra faire l'état d'une investigation avant les travaux.

La date de mise en service de la chaudière est 1966, donc, elle contient potentiellement de l'amiante.

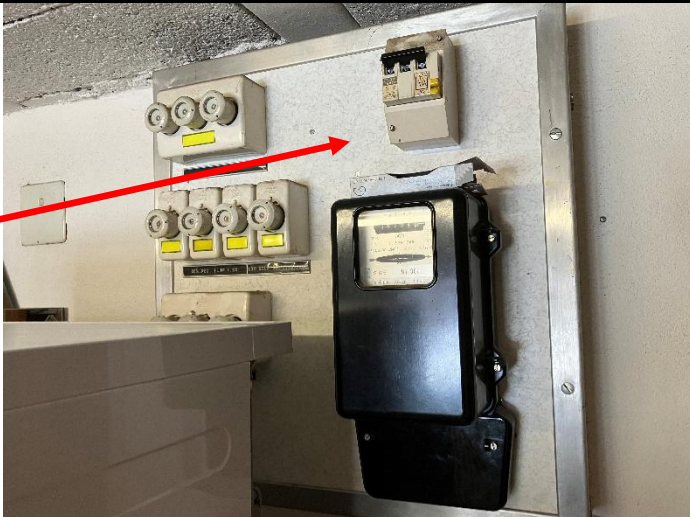
Description de l'élément	Tableau électrique				
Localisation	Rez inférieur : Atelier				
N° d'échantillons	<b>01</b>	Déterminé par : <b>Expert</b>		VDI avant travaux : <b>Pas nécessaire</b>	
Type de matériau	<b>NFA</b>	Quantité approximative		<b>1 pièces</b>	
Type de décharge : <b>B</b>					
Evaluation du risque	Teneur en amiante	Etat de la surface du matériau	Influences extérieures	Utilisation des locaux	Risque
	<b>I</b>	<b>0</b>	<b>0</b>	<b>A</b>	<b>III</b>

Explication	Le tableau électrique est amiante par défaut selon l'expert				
Mesures immédiates	A assainir avant les travaux				
Assainissement	Travaux à exécuter par une entreprise informée sur les risques liés à l'amiante et sur les méthodes d'assainissement				
Description de l'élément	Carton anti-feu

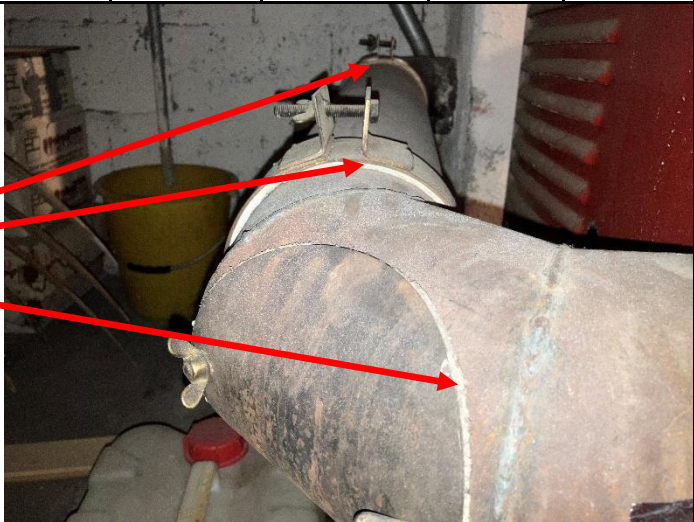
Localisation	Rez inférieur : Chauffage				
N° d'échantillons	<b>02</b>	Déterminé par : <b>Expert</b>	VDI avant travaux : <b>Pas nécessaire</b>		
Type de matériau	<b>FA</b>	Quantité approximative	<b>3 pièces</b>		
Type de décharge : E					
Evaluation du risque	Teneur en amiante	Etat de la surface du matériau	Influences extérieures	Utilisation des locaux	Risque
	<b>III</b>	<b>0</b>	<b>0</b>	<b>A</b>	<b>I</b>

Explication	Les cartons anti-feu sont amiantés par défaut selon l'expert				
Mesures immédiates	A assainir avant les travaux				
Assainissement	Travaux à exécuter par une entreprise spécialisée

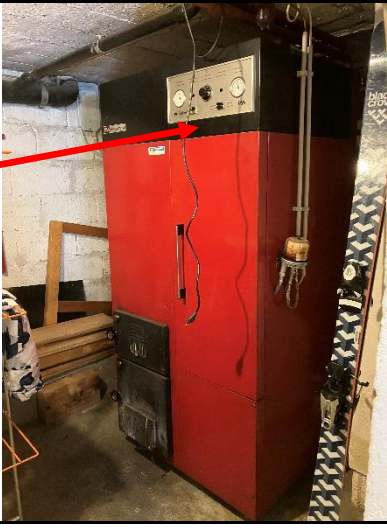
Description de l'élément	Chaudière (1969)				
Localisation	Rez inférieur : Chauffage				
N° d'échantillons	<b>03</b>	Déterminé par : <b>Expert</b>		VDI avant travaux : <b>Pas nécessaire</b>	
Type de matériau	<b>NFA/FA</b>	Quantité approximative		<b>1 pièce</b>	
Type de décharge : E					
Evaluation du risque	Teneur en amiante	Etat de la surface du matériau	Influences extérieures	Utilisation des locaux	Risque
	III	0	0	C	II

Explication	La chaudière (1969) est amiantée par défaut selon l'expert				
Mesures immédiates	A assainir avant les travaux				
Assainissement	Travaux à exécuter par une entreprise spécialisée

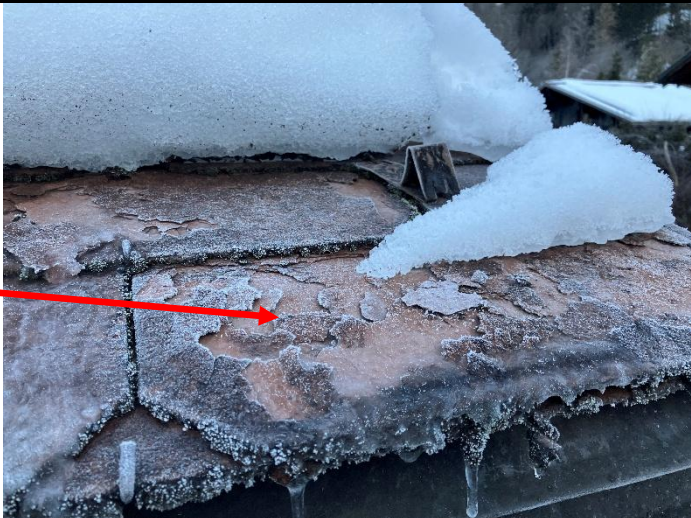
Description de l'élément	Plaques de couverture en fibrociment				
Localisation	Toiture complète				
N° d'échantillons	<b>1</b>	Déterminé par : <b>Laboratoire</b>	VDI avant travaux : <b>Pas nécessaire</b>		
Type de matériau	<b>NFA</b>	Quantité approximative	<b>155m<sup>2</sup></b>		
Type de décharge : <b>B</b>					
Evaluation du risque	Teneur en amiante	Etat de la surface du matériau	Influences extérieures	Utilisation des locaux	Risque
	I	I	I	B	II

Explication	Les plaques en fibrociment sont amiantées selon le laboratoire				
Mesures immédiates	A assainir avant les travaux				
Assainissement	Travaux à exécuter par une entreprise informée sur les risques liés à l'amiante et sur les méthodes d'assainissement

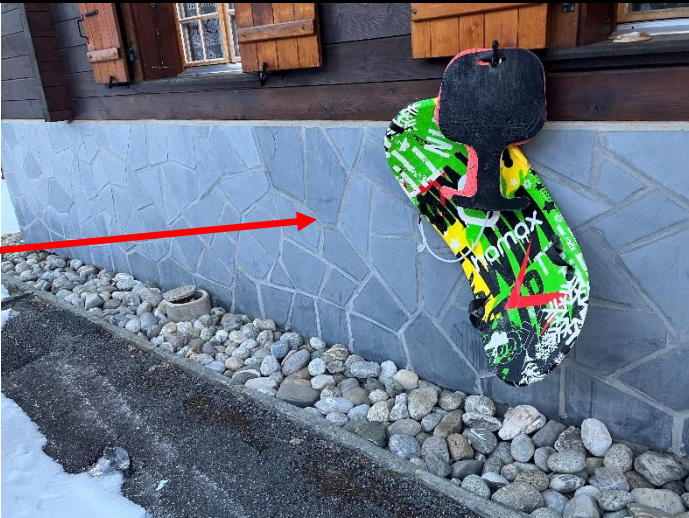
Description de l'élément	Colle de faïence en pierre naturelle grise				
Localisation	Rez supérieur + Rez inférieur, Façades extérieures				
N° d'échantillons	<b>3</b>	Déterminé par : <b>Laboratoire</b>	VDI avant travaux : <b>Pas nécessaire</b>		
Type de matériau	<b>NFA</b>	Quantité approximative	<b>25m<sup>2</sup></b>		
Type de décharge : <b>E</b>					
Evaluation du risque	Teneur en amiante	Etat de la surface du matériau	Influences extérieures	Utilisation des locaux	Risque
	<b>I</b>	<b>0</b>	<b>0</b>	<b>A</b>	<b>III</b>

Explication	La colle de faïence en pierre naturelle grise est amiantée selon le laboratoire				
Mesures immédiates	A assainir avant les travaux				
Assainissement	Travaux à exécuter par une entreprise spécialisée

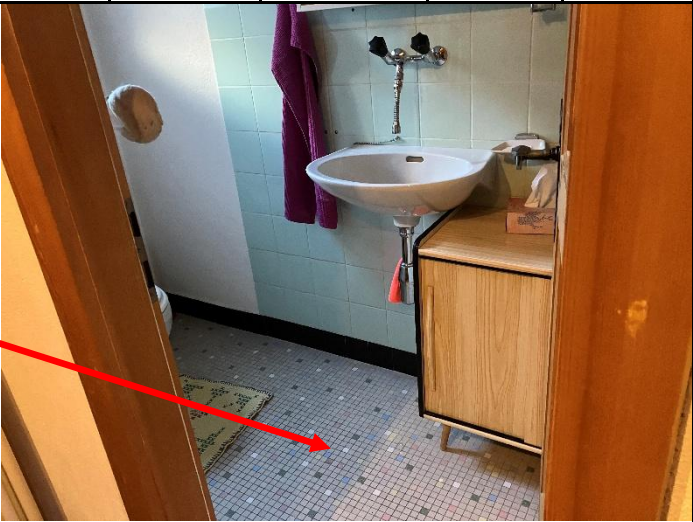
Description de l'élément	Colle de carrelage mosaïque multicolore (partiellement sous la moquette)
--------------------------	--

Localisation	Etage : Salle de douche + Rez supérieur : WC		
N° d'échantillons	6	Déterminé par : <b>Laboratoire</b>	VDI avant travaux : <b>Pas nécessaire</b>
Type de matériau	<b>NFA</b>	Quantité approximative	<b>4.4m<sup>2</sup></b>
Type de décharge : E			
Evaluation du risque	Teneur en amiante	Etat de la surface du matériau	Influences extérieures
			Utilisation des locaux
			Risque
	I	0	0
			A
			III

Explication	La colle de carrelage mosaïque multicolore (partiellement sous la moquette) est amiantée selon le laboratoire		
Mesures immédiates	A assainir avant les travaux		
Assainissement	Travaux à exécuter par une entreprise spécialisée

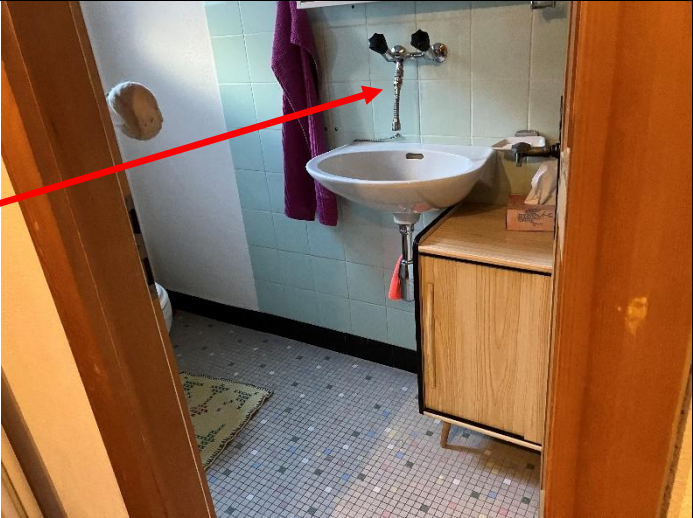
Description de l'élément	Colle de faïence turquoise 15x15				
Localisation	Etage : Salle de douche + Rez supérieur : WC				
N° d'échantillons	<b>7</b>	Déterminé par : <b>Laboratoire</b>	VDI avant travaux : <b>Pas nécessaire</b>		
Type de matériau	<b>NFA</b>	Quantité approximative	<b>14m<sup>2</sup></b>		
Type de décharge : <b>E</b>					
Evaluation du risque	Teneur en amiante	Etat de la surface du matériau	Influences extérieures	Utilisation des locaux	Risque
	<b>I</b>	<b>0</b>	<b>0</b>	<b>A</b>	<b>III</b>

Explication	La colle de faïence turquoise 15x15 est amiantée selon le laboratoire				
Mesures immédiates	A assainir avant les travaux				
Assainissement	Travaux à exécuter par une entreprise spécialisée

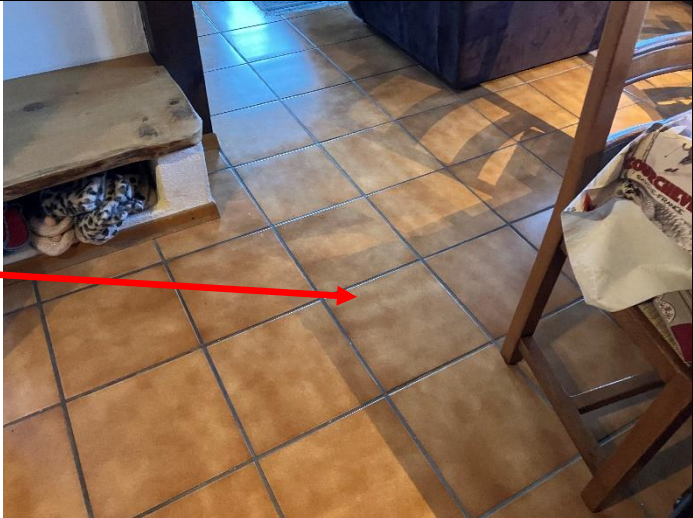
Description de l'élément	Colle de carrelage brun 30x30		
Localisation	Rez supérieur : Cuisine + Séjour + Hall		
N° d'échantillons	9	Déterminé par : <b>Laboratoire</b>	VDI avant travaux : <b>Pas nécessaire</b>
Type de matériau	<b>NFA</b>	Quantité approximative	<b>42m<sup>2</sup></b>
Type de décharge : E			
Evaluation du risque	Teneur en amiante	Etat de la surface du matériau	Influences extérieures
			Utilisation des locaux
			Risque
	I	0	0
			A
			III

Explication	La colle de carrelage brun 30x30 est amiantée selon le laboratoire		
Mesures immédiates	A assainir avant les travaux		
Assainissement	Travaux à exécuter par une entreprise spécialisée

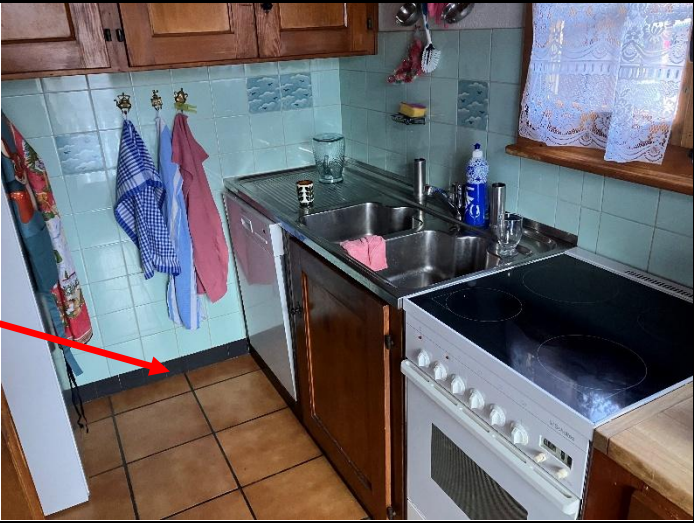
Description de l'élément	Colle de plinthes noires 10x10				
Localisation	Rez supérieur : Cuisine + WC				
N° d'échantillons	<b>10</b>	Déterminé par : <b>Laboratoire</b>	VDI avant travaux : <b>Pas nécessaire</b>		
Type de matériau	<b>NFA</b>	Quantité approximative	<b>10.44ml</b>		
Type de décharge : <b>E</b>					
Evaluation du risque	Teneur en amiante	Etat de la surface du matériau	Influences extérieures	Utilisation des locaux	Risque
	<b>I</b>	<b>0</b>	<b>0</b>	<b>A</b>	<b>III</b>

Explication	La colle de plinthes noires 10x10 est amiantée selon le laboratoire				
Mesures immédiates	A assainir avant les travaux				
Assainissement	Travaux à exécuter par une entreprise spécialisée

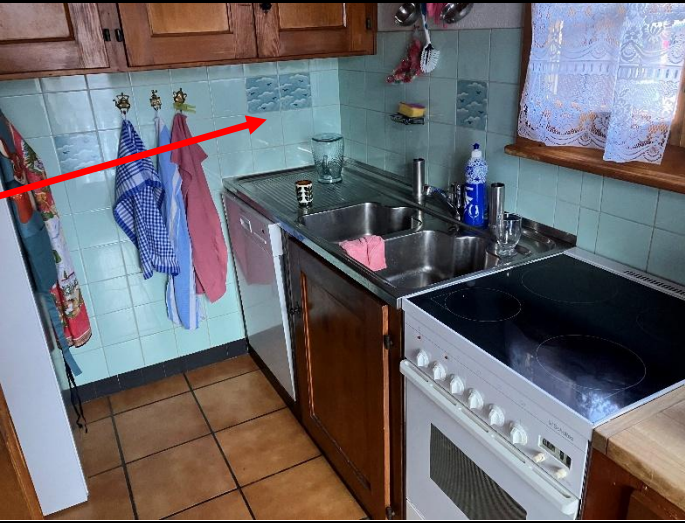
Description de l'élément	Colle de faïence turquoise 15x15				
Localisation	Rez supérieur : Cuisine + WC				
N° d'échantillons	<b>10</b>	Déterminé par : <b>Laboratoire</b>	VDI avant travaux : <b>Pas nécessaire</b>		
Type de matériau	<b>NFA</b>	Quantité approximative	<b>7.6m<sup>2</sup></b>		
Type de décharge : <b>E</b>					
Evaluation du risque	Teneur en amiante	Etat de la surface du matériau	Influences extérieures	Utilisation des locaux	Risque
	<b>I</b>	<b>0</b>	<b>0</b>	<b>A</b>	<b>III</b>

Explication	La colle de faïence turquoise 15x15 est amiantée selon le laboratoire				
Mesures immédiates	A assainir avant les travaux				
Assainissement	Travaux à exécuter par une entreprise spécialisée
