# Rénovation d'un chalet

## Chemin des Jeans 9 1864 Vers-l'Eglise

Type de rapport diagnostic  
des polluants de construction  
Partiel « Avant travaux »  
**Selon le cahier des charges ASCA 1.5**  
N° de dossier 2311-8290

### **DIAGNOSTIC DES POLLUANTS DE CONSTRUCTION**

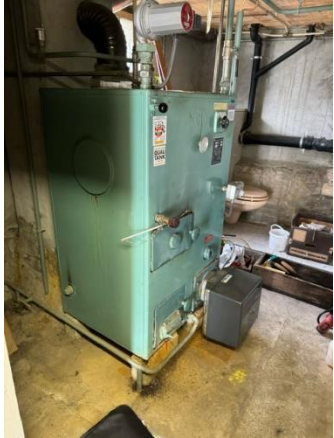
### Fiche d'identification 1

### Matériaux fortement agglomérés : **Isolation**

Localisation	Bâtiment, Etage, Local	Niveau 0 Technique, chaudière année 1973

Référence échantillon	2311-8290/1	
Élément	Élément et description	Isolation	
	Quantité approximative	1 pce	
	Plan/Croquis	1	
	Prélevé (O/N)	N	
Amiante	OUI	<input checked="" type="checkbox"/>	
	NON	<input type="checkbox"/>	
	MCA par défaut	<input checked="" type="checkbox"/>	
	MCA par analyse	<input type="checkbox"/>	
	Date prochaine évaluation	02.2029	
Elimination des déchets	Décharge de type B	<input type="checkbox"/>	
	Décharge de type E	<input checked="" type="checkbox"/>

### Evaluation du matériau, risque de libération d'amiante : **II**

#### II Recommander des mesures d'assainissement.

- Procéder à une réévaluation en cas d'incidents, de modification de l'utilisation des locaux ou au plus tard après 2 à 5 ans;
- Effectuer éven. des mesures de qualité de l'air.

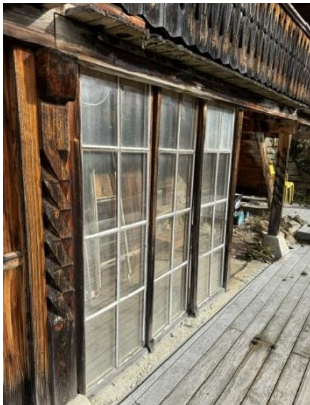
## Fiche d'identification 2

## Matériaux fortement agglomérés : **Mastic**

Localisation	Bâtiment, Etage, Local	Niveau 0 Fenêtres

Référence échantillon	2311-8290/3	
Elément	Elément et description	Mastic	
	Quantité approximative	5 pcs	
	Plan/Croquis	1	
	Prélevé (O/N)	O	
Amiante	OUI	<input checked="" type="checkbox"/>	
	NON	<input type="checkbox"/>	
	MCA par défaut	<input type="checkbox"/>	
	MCA par analyse	<input checked="" type="checkbox"/>	
Elimination des déchets	Date prochaine évaluation	02.2029	
	Décharge de type B	<input type="checkbox"/>	
	Décharge de type E	<input checked="" type="checkbox"/>

### Evaluation du matériau, risque de libération d'amiante : **II**

#### II Recommander des mesures d'assainissement.

- Procéder à une réévaluation en cas d'incidents, de modification de l'utilisation des locaux ou au plus tard après 2 à 5 ans;
- Effectuer éven. des mesures de qualité de l'air.

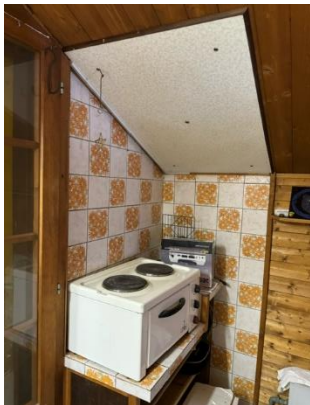
### Fiche d'identification 3

### Matériaux fortement agglomérés : **Fibrociment**

Localisation	Bâtiment, Etage, Local	Niveau 2 Cuisine

Référence échantillon	2311-8290/15	
Elément	Elément et description	Fibrociment	
	Quantité approximative	1 pc	
	Plan/Croquis	3	
	Prélevé (O/N)	O	
Amiante	OUI	<input checked="" type="checkbox"/>	
	NON	<input type="checkbox"/>	
	MCA par défaut	<input type="checkbox"/>	
	MCA par analyse	<input checked="" type="checkbox"/>	
Elimination des déchets	Date prochaine évaluation	02.2034	
	Décharge de type B	<input checked="" type="checkbox"/>	
	Décharge de type E	<input type="checkbox"/>

### Evaluation du matériau, risque de libération d'amiante : **III**

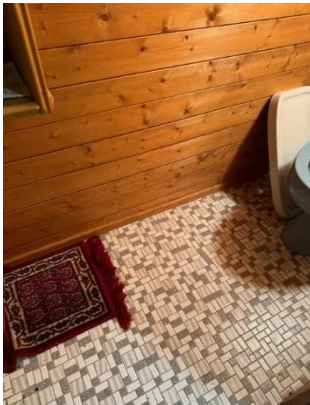
## Fiche d'identification 4 Matériaux fortement agglomérés : Colle de carrelage

Localisation	Bâtiment, Etage, Local	Niveau 2 WC - cuisine

Référence échantillon	2311-8290/16	
Elément	Elément et description	Colle de carrelage	
	Quantité approximative	2.5 m2	
	Plan/Croquis	3	
	Prélevé (O/N)	O	
Amiante	OUI	<input checked="" type="checkbox"/>	
	NON	<input type="checkbox"/>	
	MCA par défaut	<input type="checkbox"/>	
	MCA par analyse	<input checked="" type="checkbox"/>	
Elimination des déchets	Date prochaine évaluation	02.2034	
	Décharge de type B	<input type="checkbox"/>	
	Décharge de type E	<input checked="" type="checkbox"/>

### Evaluation du matériau, risque de libération d'amiante : III

#### III Prendre note de la nécessité d'un assainissement.

- Effectuer l'assainissement avant de lancer d'autres travaux;
- Procéder à une réévaluation en cas d'incidents ou de modification de l'utilisation des locaux.

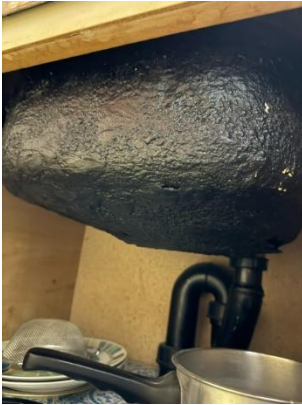
## Fiche d'identification 5 Matériaux fortement agglomérés : Isolation bitumineuse

Localisation	Bâtiment, Etage, Local	Niveau 2 Cuisine

Référence échantillon	2311-8290/17	
Elément	Elément et description	Isolation bitumineuse	
	Quantité approximative	1 pc	
	Plan/Croquis	3	
	Prélevé (O/N)	O	
Amiante	OUI	<input checked="" type="checkbox"/>	
	NON	<input type="checkbox"/>	
	MCA par défaut	<input type="checkbox"/>	
	MCA par analyse	<input checked="" type="checkbox"/>	
Elimination des déchets	Date prochaine évaluation	02.2029	
	Décharge de type B	<input type="checkbox"/>	
	Décharge de type E	<input checked="" type="checkbox"/>

### Evaluation du matériau, risque de libération d'amiante : II

#### II Recommander des mesures d'assainissement.

- Procéder à une réévaluation en cas d'incidents, de modification de l'utilisation des locaux ou au plus tard après 2 à 5 ans;
- Effectuer évent. des mesures de qualité de l'air.

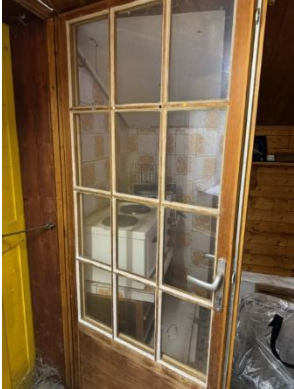
## Fiche d'identification 6

## Matériaux fortement agglomérés : **Mastic**

Localisation	Bâtiment, Etage, Local	Niveau 2 Fenêtres

Référence échantillon	2311-8290/18	
Elément	Elément et description	Mastic	
	Quantité approximative	7 pcs	
	Plan/Croquis	3	
	Prélevé (O/N)	O	
Amiante	OUI	<input checked="" type="checkbox"/>	
	NON	<input type="checkbox"/>	
	MCA par défaut	<input type="checkbox"/>	
	MCA par analyse	<input checked="" type="checkbox"/>	
Elimination des déchets	Date prochaine évaluation	02.2029	
	Décharge de type B	<input type="checkbox"/>	
	Décharge de type E	<input checked="" type="checkbox"/>

### Evaluation du matériau, risque de libération d'amiante : **II**

#### II Recommander des mesures d'assainissement.

- Procéder à une réévaluation en cas d'incidents, de modification de l'utilisation des locaux ou au plus tard après 2 à 5 ans;
- Effectuer éven. des mesures de qualité de l'air.

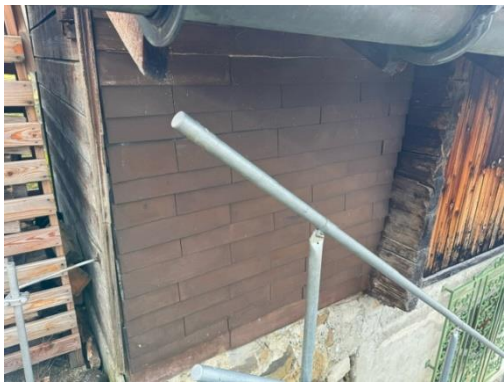
## Fiche d'identification 7

## Matériaux fortement agglomérés : **Fibrociment**

Localisation	Bâtiment, Etage, Local	Extérieur Façade Ouest, bardage

Référence échantillon	2311-8290/20	
Elément	Élément et description	Fibrociment	
	Quantité approximative	3 m2	
	Plan/Croquis	7	
	Prélevé (O/N)	O	
Amiante	OUI	<input checked="" type="checkbox"/>	
	NON	<input type="checkbox"/>	
	MCA par défaut	<input type="checkbox"/>	
	MCA par analyse	<input checked="" type="checkbox"/>	
	Date prochaine évaluation	02.2029	
Elimination des déchets	Décharge de type B	<input checked="" type="checkbox"/>	
	Décharge de type E	<input type="checkbox"/>

### Evaluation du matériau, risque de libération d'amiante : **II**

#### II Recommander des mesures d'assainissement.

- Procéder à une réévaluation en cas d'incidents, de modification de l'utilisation des locaux ou au plus tard après 2 à 5 ans;
- Effectuer éven. des mesures de qualité de l'air.

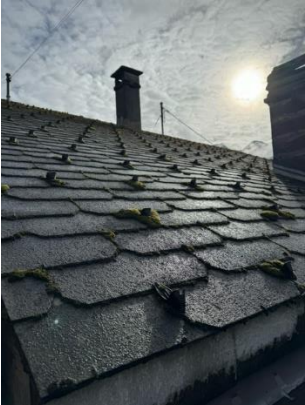
## Fiche d'identification 8

## Matériaux fortement agglomérés : **Fibrociment**

Localisation	Bâtiment, Etage, Local	Toit Couverture

Référence échantillon	2311-8290/21	
Elément	Elément et description	Fibrociment	
	Quantité approximative	150 m <sup>2</sup>	
	Plan/Croquis	7	
	Prélevé (O/N)	O	
Amiante	OUI	<input checked="" type="checkbox"/>	
	NON	<input type="checkbox"/>	
	MCA par défaut	<input type="checkbox"/>	
	MCA par analyse	<input checked="" type="checkbox"/>	
Elimination des déchets	Date prochaine évaluation	02.2029	
	Décharge de type B	<input checked="" type="checkbox"/>	
	Décharge de type E	<input type="checkbox"/>

### Evaluation du matériau, risque de libération d'amiante : **II**

#### II Recommander des mesures d'assainissement.

- Procéder à une réévaluation en cas d'incidents, de modification de l'utilisation des locaux ou au plus tard après 2 à 5 ans;
- Effectuer éven. des mesures de qualité de l'air.

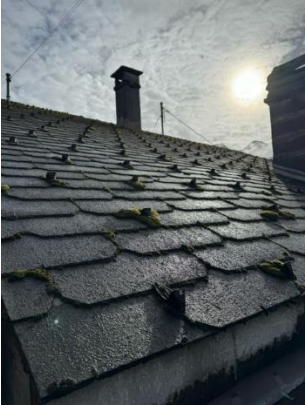
## Fiche d'identification 9

## Matériaux fortement agglomérés : **Fibrociment**

Localisation	Bâtiment, Etage, Local	Toit Couverture

Référence échantillon	2311-8290/22	
Elément	Elément et description	Fibrociment	
	Quantité approximative	150 m <sup>2</sup>	
	Plan/Croquis	6	
	Prélevé (O/N)	O	
Amiante	OUI	<input checked="" type="checkbox"/>	
	NON	<input type="checkbox"/>	
	MCA par défaut	<input type="checkbox"/>	
	MCA par analyse	<input checked="" type="checkbox"/>	
Elimination des déchets	Date prochaine évaluation	02.2029	
	Décharge de type B	<input checked="" type="checkbox"/>	
	Décharge de type E	<input type="checkbox"/>

### Evaluation du matériau, risque de libération d'amiante : **II**

#### II Recommander des mesures d'assainissement.

- Procéder à une réévaluation en cas d'incidents, de modification de l'utilisation des locaux ou au plus tard après 2 à 5 ans;
- Effectuer éven. des mesures de qualité de l'air.

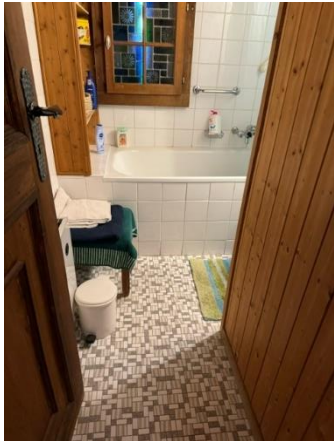
## Fiche d'identification 10 Matériaux fortement agglomérés : Isolation bitumineuse

Localisation	Bâtiment, Etage, Local	Niveau 1 Salle de bains, sous-baignoire

Référence échantillon	2311-8290/23	
Elément	Elément et description	Isolation bitumineuse	
	Quantité approximative	1 pce	
	Plan/Croquis	2	
Amiante	Prélevé (O/N)	N	
	OUI	<input checked="" type="checkbox"/>	
	NON	<input type="checkbox"/>	
	MCA par défaut	<input checked="" type="checkbox"/>	
	MCA par analyse	<input type="checkbox"/>	
Elimination des déchets	Date prochaine évaluation	02.2034	
	Décharge de type B	<input type="checkbox"/>	
	Décharge de type E	<input checked="" type="checkbox"/>

### Evaluation du matériau, risque de libération d'amiante : III

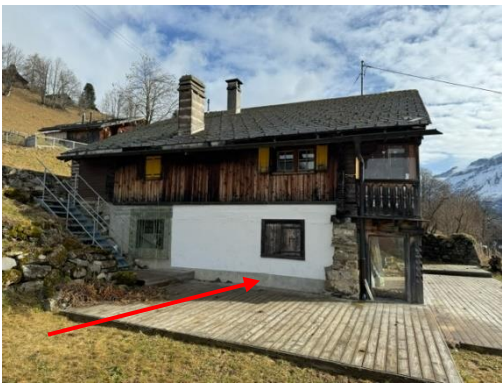
## Fiche d'identification 11 Matériaux fortement agglomérés : Isolation bitumineuse

Localisation	Bâtiment, Etage, Local	Niveau 0 Sous-dalle, châssis de construction

Référence échantillon	2311-8290/24	
Elément	Elément et description	Isolation bitumineuse	
	Quantité approximative	200 m <sup>2</sup>	
	Plan/Croquis	4	
	Prélevé (O/N)	N	
Amiante	OUI	<input checked="" type="checkbox"/>	
	NON	<input type="checkbox"/>	
	MCA par défaut	<input checked="" type="checkbox"/>	
	MCA par analyse	<input type="checkbox"/>	
	Date prochaine évaluation	02.2034	
Elimination des déchets	Décharge de type B	<input type="checkbox"/>	
	Décharge de type E	<input checked="" type="checkbox"/>

### Evaluation du matériau, risque de libération d'amiante : III

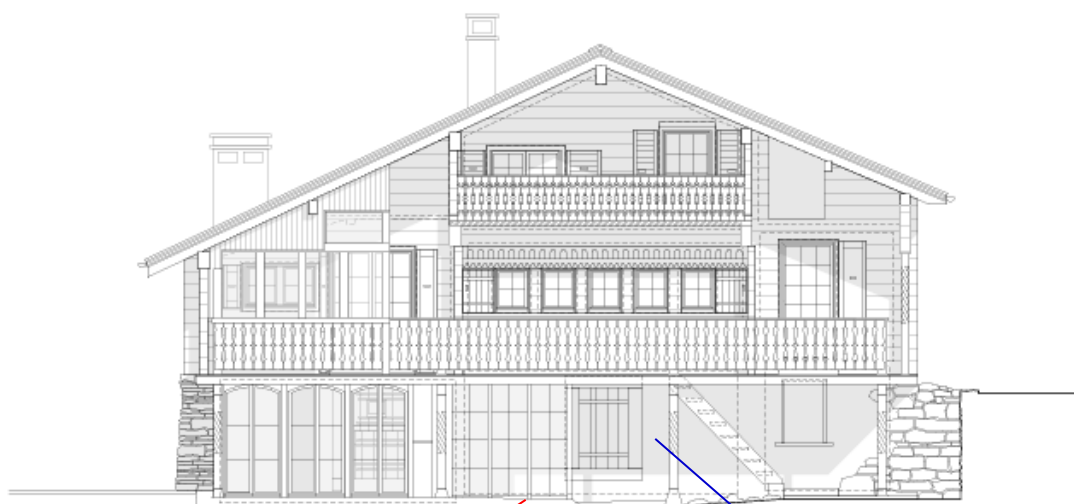
FAÇADE SUD 1:100

2311-8290/24  
Isolation bitumineuse

2311-8290/19  
Mortier de façades

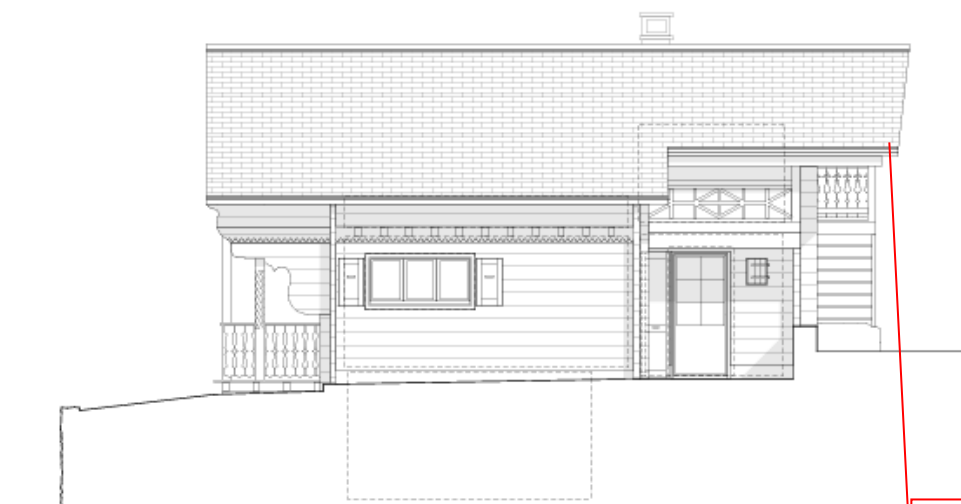
FAÇADE EST 1:100

2311-8290/22  
Fibrociment
