Transformation intérieure, assainissement énergétique,
du chalet existant sur la parcelle n°6635 de la Commune d'Ormont-Dessus

Rapport d'évaluation locale des risques (INO, GSS, GPP)

Claude Marie Marcuard

22 avril 2024

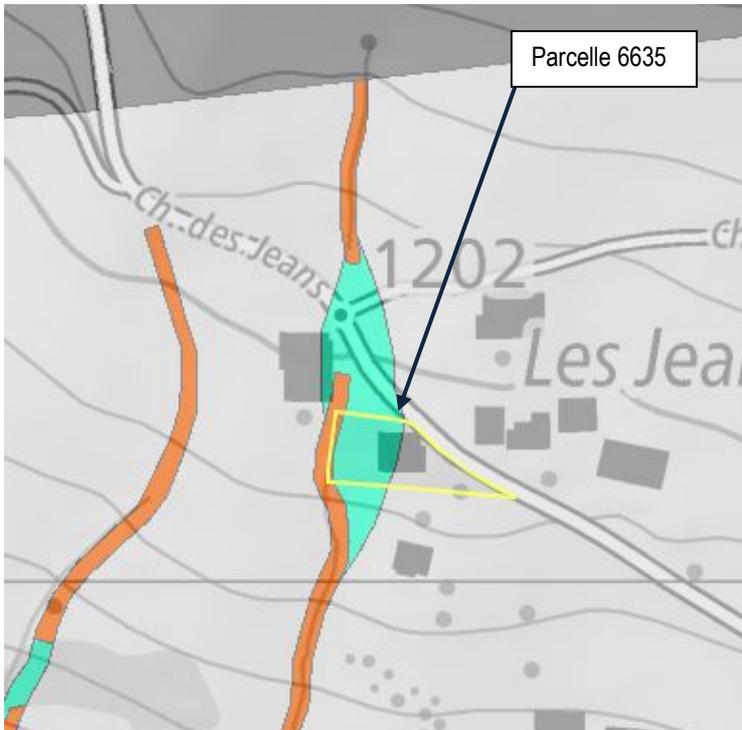
Fig. 3 Déficit de protection : INO

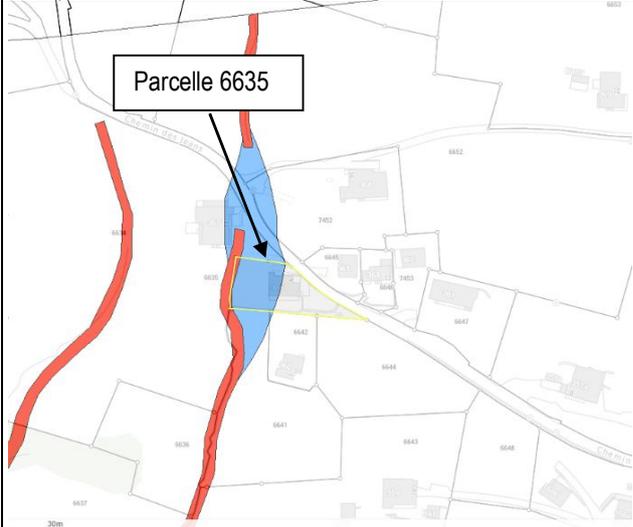
<p>Parcelle 6635</p>	<p>Plan 2.1 Situation de danger inondation (INO)</p> <p>Bleu clair : danger moyen, classe 3 Rouge : danger élevé, classe 9</p> <p><i>Source : guichet cartographique cantonal</i></p>

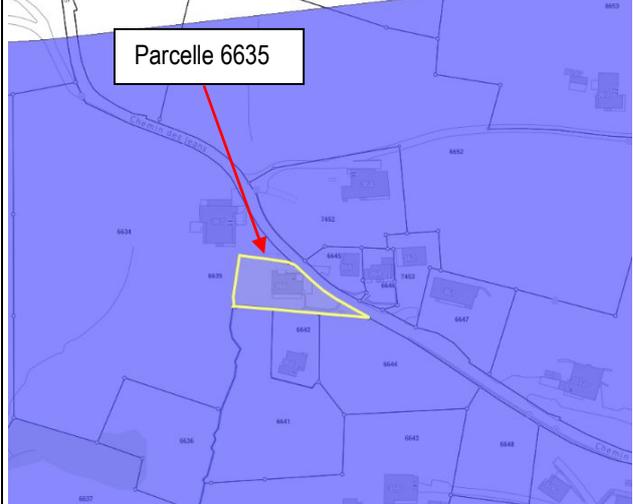
<p>Parcelle 6635</p>	<p>Plan 2.2 Situation de danger glissement superficiel spontané (GSS)</p> <p>Bleu : danger moyen, classe 5</p> <p><i>Source : guichet cartographique cantonal</i></p>

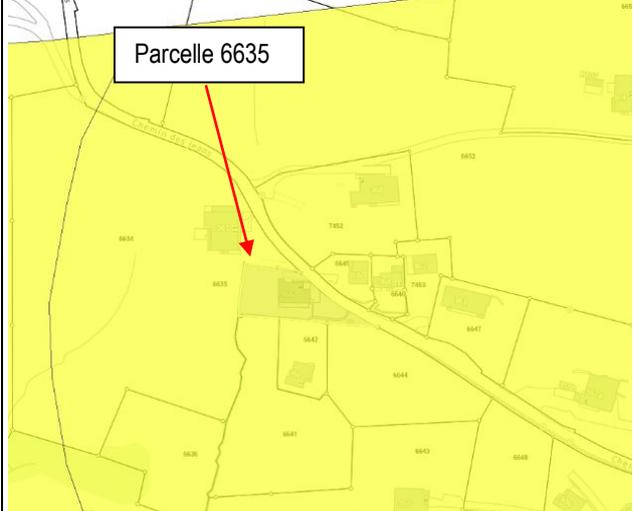
<p>Parcelle 6635</p>	<p>Plan 2.2 Situation de danger glissement profond permanent (GSS)</p> <p>Jaune : danger faible, classe 2</p> <p><i>Source : guichet cartographique cantonal</i></p>

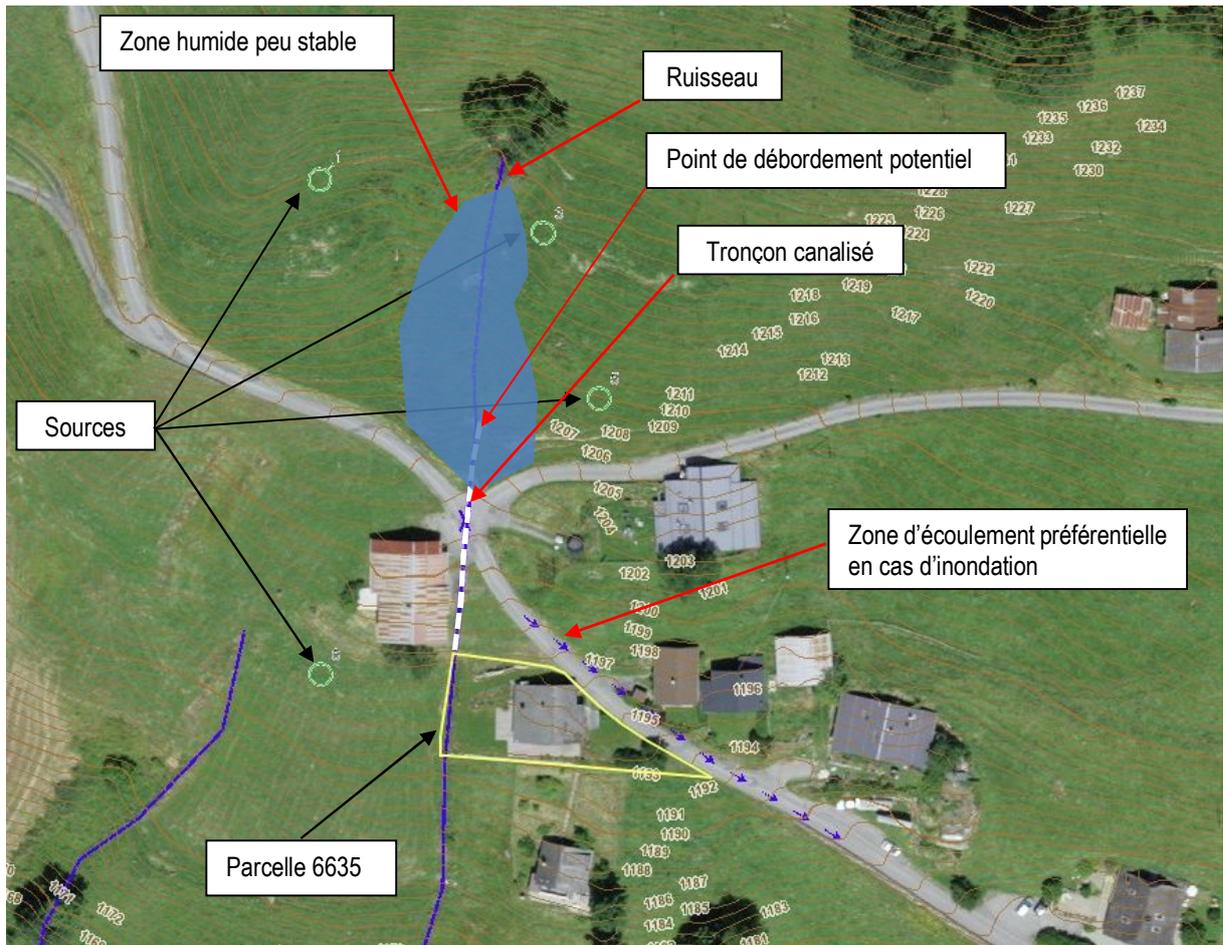
La zone du projet se trouve dans une zone considérée comme inondable en cas d'embâcle partielle du ruisseau qui passe en amont sous la route des Jeans. En effet, le ruisseau qui prend sa source à une centaine de mètres en amont du projet passe dans un voûtage (diamètre 30 cm) sous la route des Jeans et réémerge juste en amont de la parcelle n°6635. Le débit de débordement pour un temps de retour de 300 ans atteindrait 0.2 m³/s l'écoulement préférentiel se produisant le long de la route des Jeans. Une partie des eaux pourrait également s'écouler en rive gauche, le long du ruisseau, sur la parcelle concernée (**fig. 4** et **plan 2.1**).

Fig. 4 Plan de situation dans la zone du projet indiquant les différents éléments hydrologiques

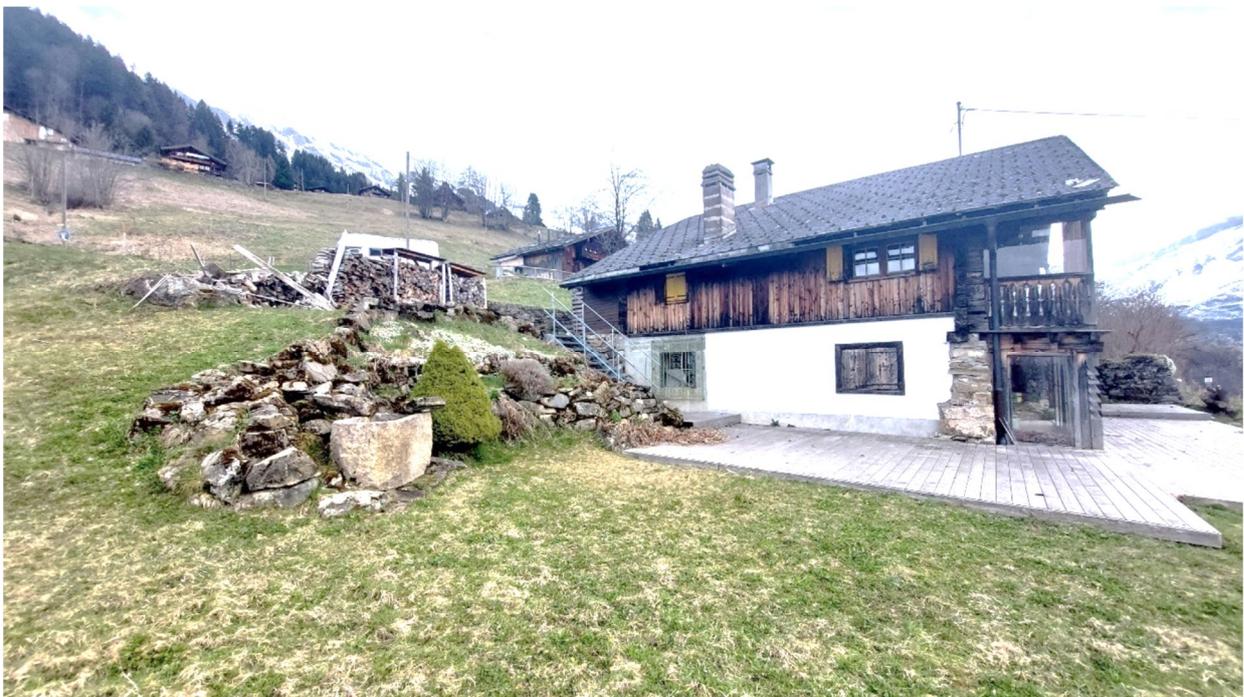
La construction récente d'un enrochement en amont de la façade ouest du chalet a modifié la morphologie de la parcelle n°6635. Des eaux provenant de la parcelle amont s'écoulent le long du ruisseau seraient ainsi conduites en direction du ruisseau en évitant le chalet (**photo 1**). La porte d'accès au chalet depuis le chemin des Jeans est actuellement protégée contre des apports d'eau par un seuil et par un muret prolongeant la façade nord (**photo 2**).

Photo 1. Vue de la façade ouest et de l'enrochement aménagé récemment.

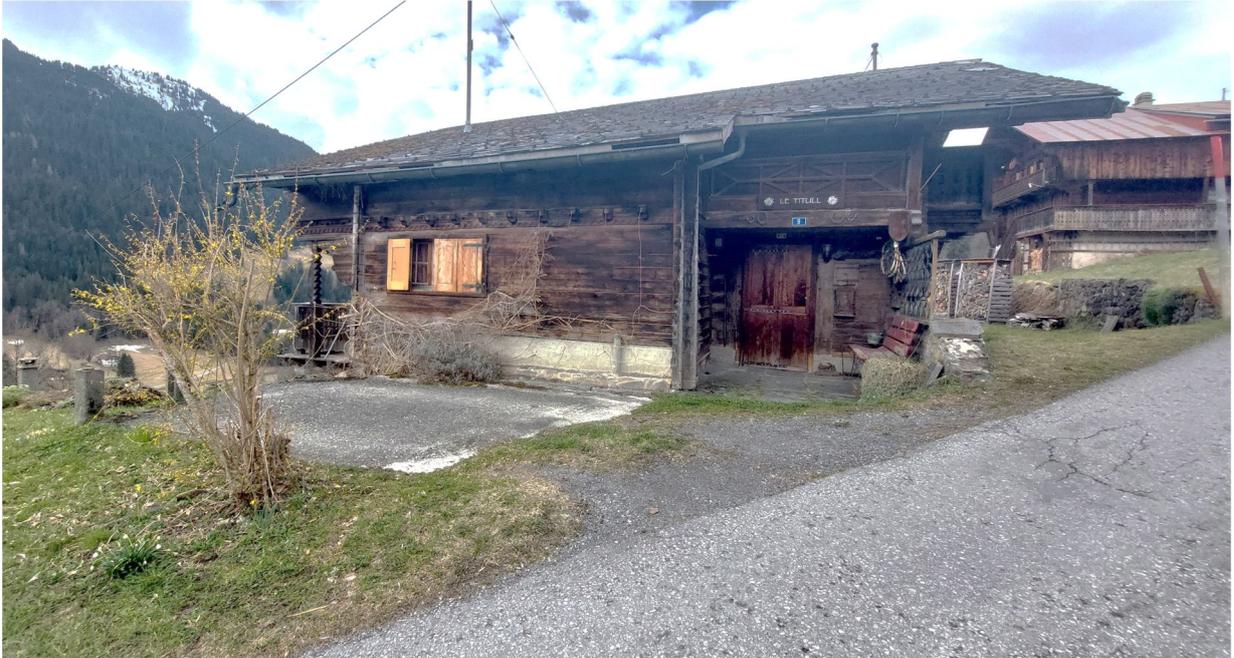
Photo 2. Vue de l'entrée nord-est du chalet et du chemin des Jeans.

- M1. Prolongation du muret amont côté chemin des Jeans
- M2. Reprofilage de la zone arrière avec une pente en direction ouest
- M3. Porte nord avec un seuil de 10 cm ou une ouverture de la porte vers l'extérieur (seuil inclus)

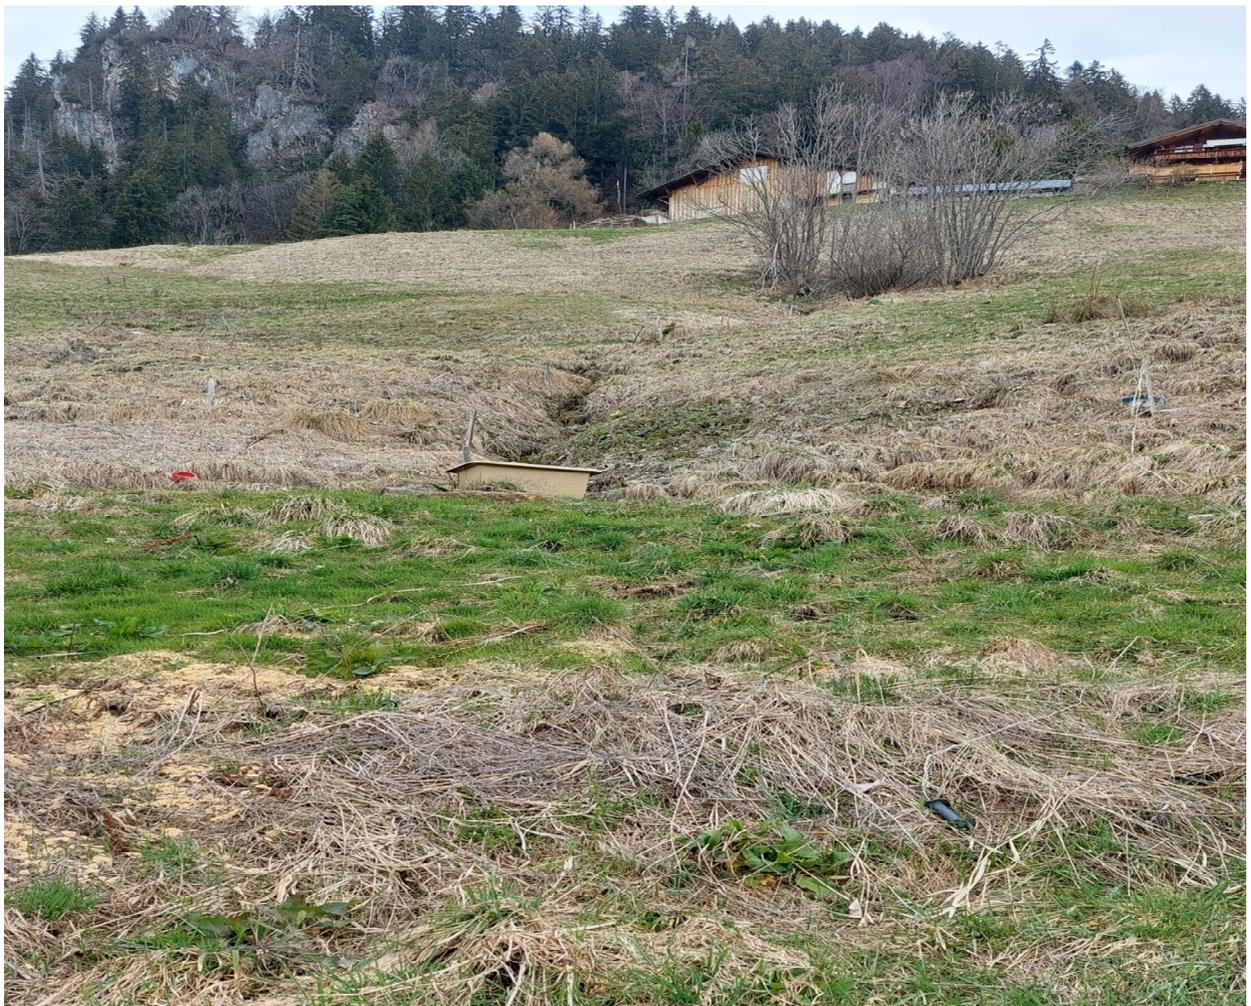
Les terrains situés en amont de la route des Jeans, dans la zone où émergent le ruisseau ainsi que plusieurs sources sont caractérisés par leur caractère un peu marécageux et par une morphologie irrégulière probablement dues à d'anciens mouvements de terrain (**photo 3**). Plusieurs drainages traversent cette zone. Le risque d'une coulée de boue depuis cette zone est limité par la présence des drainages et par la pente qui diminue vers l'aval. Une faible coulée de boue pouvant atteindre le chemin des Jeans et la partie supérieure de la parcelle n°6635 ne peut être totalement exclue mais sa probabilité d'occurrence est très faible.

Photo 3 Terrain en amont du chemin des Jeans avec le ruisseau et la zone marécageuse
