# Assainissement énergétique d'un chalet

Chemin du Plan Fromentin 12  
1865 Ormont-Dessus

Type de rapport diagnostic  
des polluants de construction  
Partiel « Avant travaux »  
& Diagnostic « D'utilisation normale »  
**Selon le cahier des charges ASCA 1.5**  
N° de dossier 2412-9232

**DIAGNOSTIC DES POLLUANTS DE CONSTRUCTION**

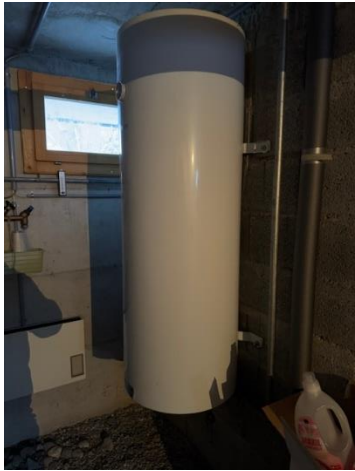
### Fiche d'identification 1 Matériaux faiblement agglomérés : Isolation

Localisation	Bâtiment, Etage, Local	Sous-sol Buanderie – local technique, boiler année 1982

Référence échantillon	2412-9232/1	
Élément	Élément et description	Isolation	
	Quantité approximative	1 pièce	
	Plan/Croquis	1	
	Prélevé (O/N)	N	
Amiante	OUI	<input checked="" type="checkbox"/>	
	NON	<input type="checkbox"/>	
	MCA par défaut	<input checked="" type="checkbox"/>	
	MCA par analyse	<input type="checkbox"/>	
	Date prochaine évaluation	02.2030	
Elimination des déchets	Décharge de type B	<input type="checkbox"/>	
	Décharge de type E	<input checked="" type="checkbox"/>

### Evaluation du matériau, risque de libération d'amiante : II

Evaluation matériau		
Teneur en amiante et degré d'agglomération	Faiblement aggloméré (FA)	3
	Fortement aggloméré / Non faiblement aggloméré (NFA)	
Etat de la surface du matériau	Défectueux, abîmé, inconnu	
	Intact, non endommagé	
	Vitrifié, confiné	-1
Influences extérieures	Vibration, flux d'air, changement de température, usure mécanique	1
	Aucune influence extérieure	
Evaluation globale du matériau		<b>3</b>

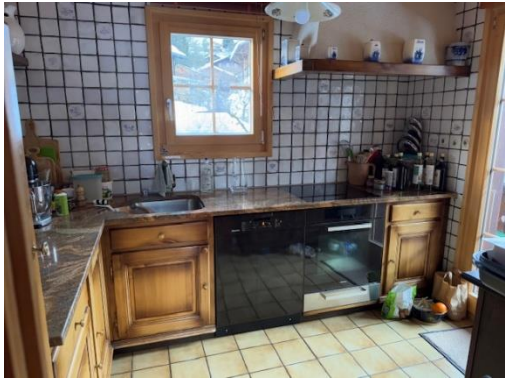
## Fiche d'identification 2 Matériaux fortement agglomérés : Colle de carrelage

Localisation	Bâtiment, Etage, Local	Rez-de-chaussée Séjour + cuisine + salle de bains + entrée

Référence échantillon	2412-9232/2	
Élément	Élément et description	Colle de carrelage	
	Quantité approximative	17 m <sup>2</sup>	
	Plan/Croquis	2	
Amiante	Prélevé (O/N)	N	
	OUI	<input checked="" type="checkbox"/>	
	NON	<input type="checkbox"/>	
	MCA par défaut	<input checked="" type="checkbox"/>	
	MCA par analyse	<input type="checkbox"/>	
Elimination des déchets	Date prochaine évaluation	02.2035	
	Décharge de type B	<input type="checkbox"/>	
	Décharge de type E	<input checked="" type="checkbox"/>

### Evaluation du matériau, risque de libération d'amiante : III

Evaluation matériau		
Teneur en amiante et degré d'agglomération	Faiblement aggloméré (FA)	
	Fortement aggloméré / Non faiblement aggloméré (NFA)	1
Etat de la surface du matériau	Défectueux, abîmé, inconnu	
	Intact, non endommagé	0
	Vitrifié, confiné	
Influences extérieures	Vibration, flux d'air, changement de température, usure mécanique	
	Aucune influence extérieure	0
Evaluation globale du matériau		<b>1</b>

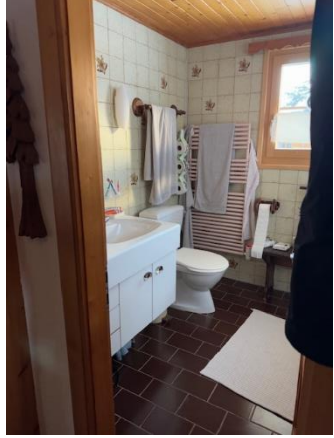
### Fiche d'identification 3

### Matériaux fortement agglomérés : Colle de faïence

Localisation	Bâtiment, Etage, Local	Rez-de-chaussée Cuisine + salle de bains

Référence échantillon	2412-9232/3	
Elément	Élément et description	Colle de faïence	
	Quantité approximative	26 m <sup>2</sup>	
	Plan/Croquis	2	
	Prélevé (O/N)	N	
Amiante	OUI	<input checked="" type="checkbox"/>	
	NON	<input type="checkbox"/>	
	MCA par défaut	<input checked="" type="checkbox"/>	
	MCA par analyse	<input type="checkbox"/>	
	Date prochaine évaluation	02.2035	
Elimination des déchets	Décharge de type B	<input type="checkbox"/>	
	Décharge de type E	<input checked="" type="checkbox"/>

### Evaluation du matériau, risque de libération d'amiante : III

Evaluation matériau		
Teneur en amiante et degré d'agglomération	Faiblement aggloméré (FA)	
	Fortement aggloméré / Non faiblement aggloméré (NFA)	1
Etat de la surface du matériau	Défectueux, abîmé, inconnu	
	Intact, non endommagé	0
	Vitrifié, confiné	
Influences extérieures	Vibration, flux d'air, changement de température, usure mécanique	
	Aucune influence extérieure	0
Evaluation globale du matériau		<b>1</b>

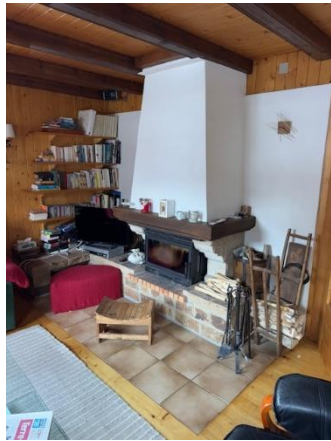
## Fiche d'identification 4

## Matériaux fortement agglomérés : Crépi de finition

Localisation	Bâtiment, Etage, Local	Rez-de-chaussée Séjour + cuisine + entrée

Référence échantillon	2412-9232/4	
Elément	Elément et description	Crépi de finition	
	Quantité approximative	8 m <sup>2</sup>	
	Plan/Croquis	2	
	Prélevé (O/N)	N	
Amiante	OUI	<input checked="" type="checkbox"/>	
	NON	<input type="checkbox"/>	
	MCA par défaut	<input checked="" type="checkbox"/>	
	MCA par analyse	<input type="checkbox"/>	
	Date prochaine évaluation	02.2030	
Elimination des déchets	Décharge de type B	<input type="checkbox"/>	
	Décharge de type E	<input checked="" type="checkbox"/>

### Evaluation du matériau, risque de libération d'amiante : II

Evaluation matériau		
Teneur en amiante et degré d'agglomération	Faiblement aggloméré (FA)	
	Fortement aggloméré / Non faiblement aggloméré (NFA)	1
Etat de la surface du matériau	Défectueux, abîmé, inconnu	
	Intact, non endommagé	0
	Vitrifié, confiné	
Influences extérieures	Vibration, flux d'air, changement de température, usure mécanique	1
	Aucune influence extérieure	
Evaluation globale du matériau		<b>2</b>

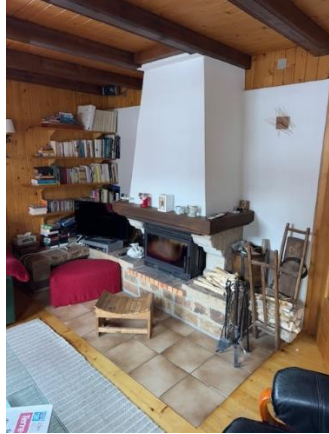
## Fiche d'identification 5

## Matériaux faiblement agglomérés : Isolation

Localisation	Bâtiment, Etage, Local	Rez-de-chaussée Séjour, tubage cheminée

Référence échantillon	2412-9232/5	
Elément	Élément et description	Isolation	
	Quantité approximative	À définir	
	Plan/Croquis	2	
	Prélevé (O/N)	N	
Amiante	OUI	<input checked="" type="checkbox"/>	
	NON	<input type="checkbox"/>	
	MCA par défaut	<input checked="" type="checkbox"/>	
	MCA par analyse	<input type="checkbox"/>	
	Date prochaine évaluation	02.2030	
Elimination des déchets	Décharge de type B	<input type="checkbox"/>	
	Décharge de type E	<input checked="" type="checkbox"/>

### Evaluation du matériau, risque de libération d'amiante : II

Evaluation matériau		
Teneur en amiante et degré d'agglomération	Faiblement aggloméré (FA)	3
	Fortement aggloméré / Non faiblement aggloméré (NFA)	
Etat de la surface du matériau	Défectueux, abîmé, inconnu	
	Intact, non endommagé	
	Vitrifié, confiné	-1
Influences extérieures	Vibration, flux d'air, changement de température, usure mécanique	1
	Aucune influence extérieure	
Evaluation globale du matériau		<b>3</b>

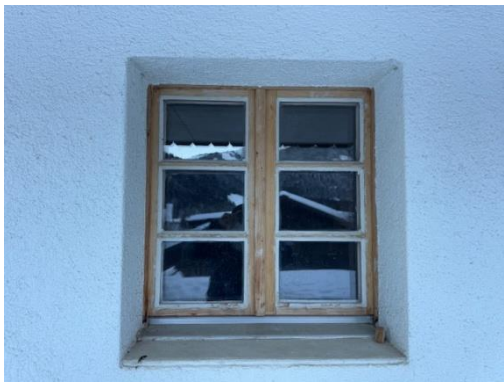
## Fiche d'identification 6

## Matériaux fortement agglomérés : Mastic

Localisation	Bâtiment, Etage, Local	Sous-sol L'ensemble des fenêtres

Référence échantillon	2412-9232/SS-1	
Elément	Elément et description	Mastic	
	Quantité approximative	4 pcs	
	Plan/Croquis	1	
	Prélevé (O/N)	O	
Amiante	OUI	<input checked="" type="checkbox"/>	
	NON	<input type="checkbox"/>	
	MCA par défaut	<input type="checkbox"/>	
	MCA par analyse	<input checked="" type="checkbox"/>	
	Date prochaine évaluation	02.2030	
Elimination des déchets	Décharge de type B	<input type="checkbox"/>	
	Décharge de type E	<input checked="" type="checkbox"/>

### Evaluation du matériau, risque de libération d'amiante : II

Evaluation matériau		
Teneur en amiante et degré d'agglomération	Faiblement aggloméré (FA)	
	Fortement aggloméré / Non faiblement aggloméré (NFA)	1
Etat de la surface du matériau	Défectueux, abîmé, inconnu	
	Intact, non endommagé	0
	Vitrifié, confiné	
Influences extérieures	Vibration, flux d'air, changement de température, usure mécanique	1
	Aucune influence extérieure	
Evaluation globale du matériau		<b>2</b>

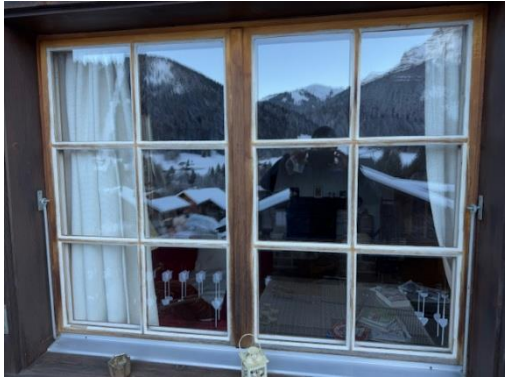
## Fiche d'identification 7

## Matériaux fortement agglomérés : **Mastic**

Localisation	Bâtiment, Etage, Local	Rez-de-chaussée Séjour, fenêtres

Référence échantillon	2412-9232/R-1	
Elément	Elément et description	Mastic	
	Quantité approximative	4 pcs	
	Plan/Croquis	2	
	Prélevé (O/N)	O	
Amiante	OUI	<input checked="" type="checkbox"/>	
	NON	<input type="checkbox"/>	
	MCA par défaut	<input type="checkbox"/>	
	MCA par analyse	<input checked="" type="checkbox"/>	
Elimination des déchets	Date prochaine évaluation	02.2030	
	Décharge de type B	<input type="checkbox"/>	
	Décharge de type E	<input checked="" type="checkbox"/>

### Evaluation du matériau, risque de libération d'amiante : **II**

Evaluation matériau		
Teneur en amiante et degré d'agglomération	Faiblement aggloméré (FA)	
	Fortement aggloméré / Non faiblement aggloméré (NFA)	1
Etat de la surface du matériau	Défectueux, abîmé, inconnu	
	Intact, non endommagé	0
	Vitrifié, confiné	
Influences extérieures	Vibration, flux d'air, changement de température, usure mécanique	1
	Aucune influence extérieure	
Evaluation globale du matériau		<b>2</b>

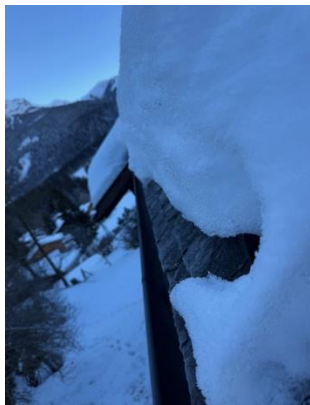
## Fiche d'identification 8

## Matériaux fortement agglomérés : **Fibrociment**

Localisation	Bâtiment, Etage, Local	Toit Toiture, couverture

Référence échantillon	2412-9232/T-1	
Elément	Elément et description	Fibrociment	
	Quantité approximative	180 m2	
	Plan/Croquis	4	
	Prélevé (O/N)	O	
Amiante	OUI	<input checked="" type="checkbox"/>	
	NON	<input type="checkbox"/>	
	MCA par défaut	<input type="checkbox"/>	
	MCA par analyse	<input checked="" type="checkbox"/>	
Elimination des déchets	Date prochaine évaluation	02.2030	
	Décharge de type B	<input checked="" type="checkbox"/>	
	Décharge de type E	<input type="checkbox"/>

### Evaluation du matériau, risque de libération d'amiante : **II**

Evaluation matériau		
Teneur en amiante et degré d'agglomération	Faiblement aggloméré (FA)	
	Fortement aggloméré / Non faiblement aggloméré (NFA)	1
Etat de la surface du matériau	Défectueux, abîmé, inconnu	
	Intact, non endommagé	0
	Vitrifié, confiné	
Influences extérieures	Vibration, flux d'air, changement de température, usure mécanique	1
	Aucune influence extérieure	
Evaluation globale du matériau		<b>2</b>

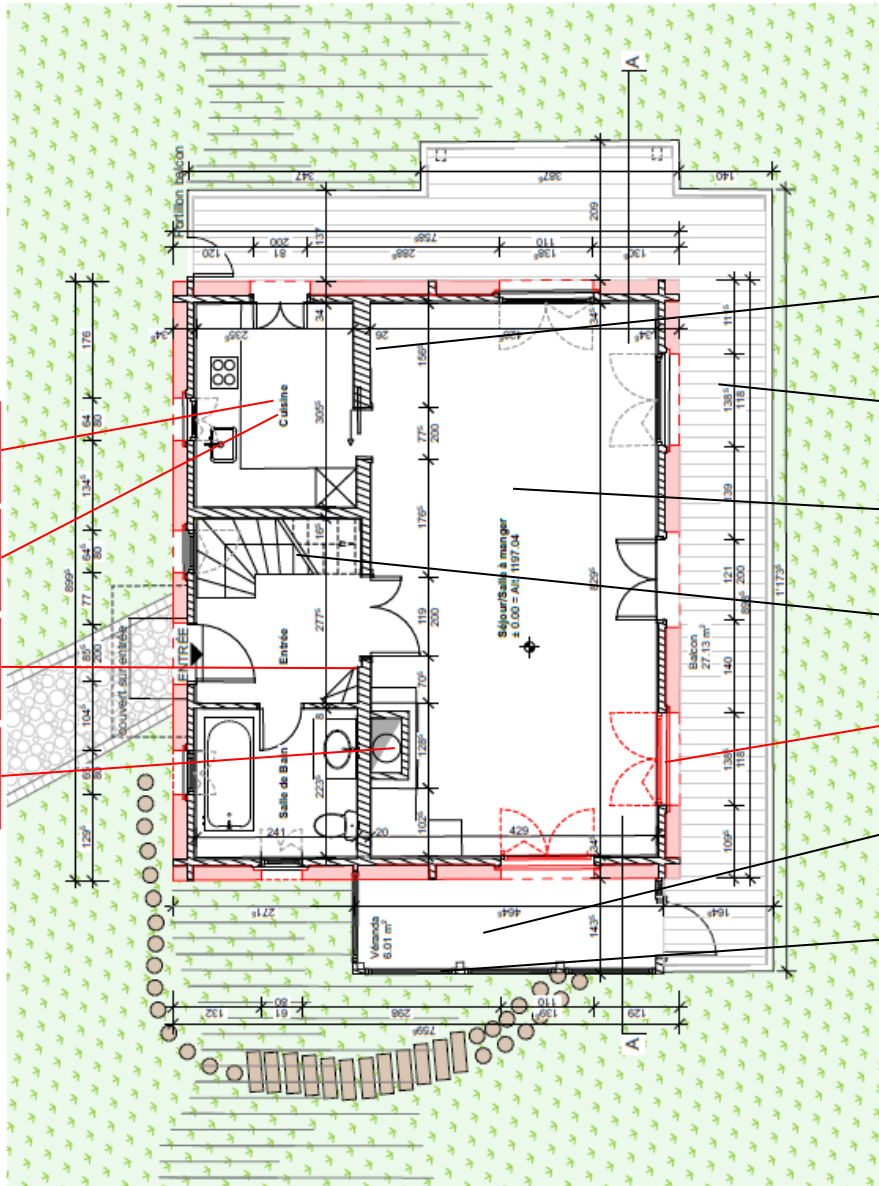
## Assainissement énergétique d'un chalet – Rez-de-chaussée.

2412-9232/2  
Colle de carrelage

2412-9232/3  
Colle de faïence

2412-9232/4  
Crépi de finition

2412-9232/5  
Isolation

2412-9232/R-1  
Mastic

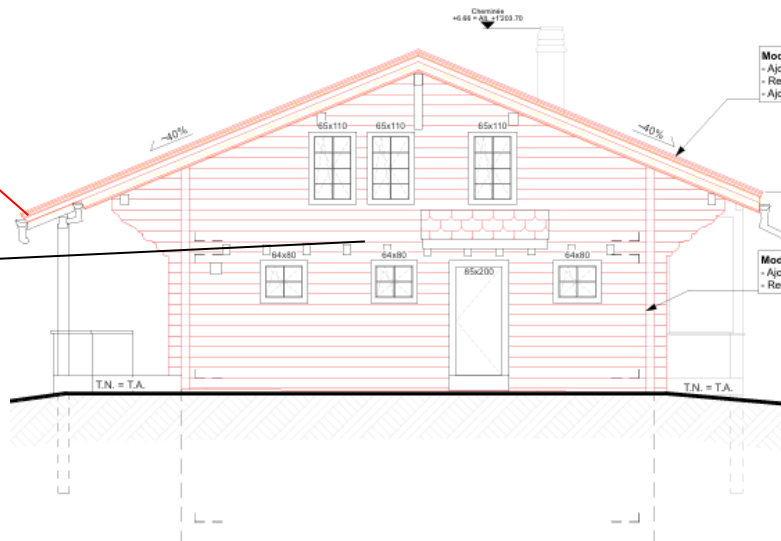
**Assainissement énergétique d'un chalet – Façade nord.**

2412-9232/T-1  
Fibrociment
