## Rapport de diagnostic amiante

Version 1 28.07.2022

Route de Brison 9

Diagnostic avant travaux

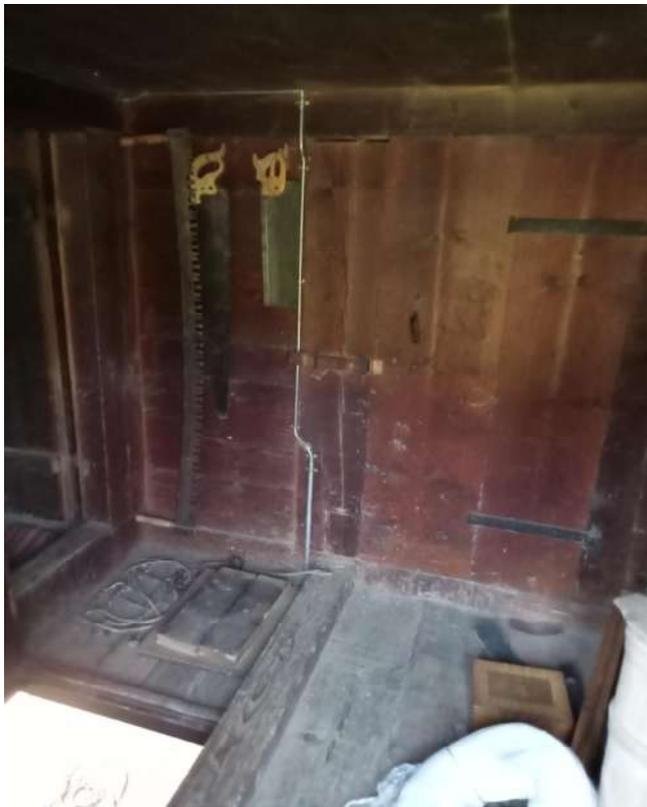
Localisation		Élément							Amiante			
Etage	Lieu, local	Référence			Description	Quantité approx.	Type de matériau	Prélevé O/N	OUI/NON	Par défaut	Par labo	Par expert
		N° d'élément	N° prélèvement	N° photo								
comble	hall	4		4								
Remarque :		aucune trace d'amiante

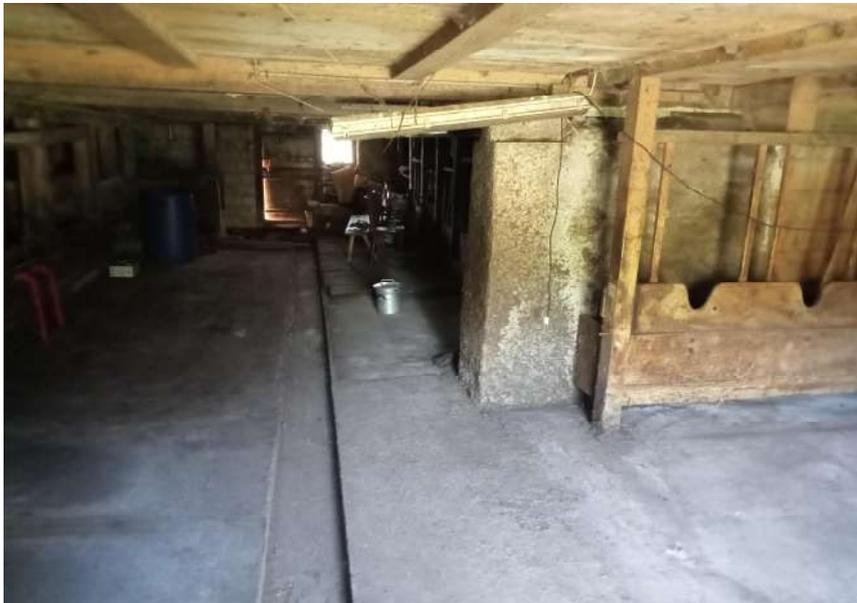
Localisation		Élément							Amiante			
Étage	Lieu, local	Référence			Description	Quantité approx.	Type de matériau	Prélevé O/N	OUI/NON	Par défaut	Par labo	Par expert
		N° d'élément	N° prélèvement	N° photo								
rez	écurie	7		7								
Remarque :		aucune trace d'amiante

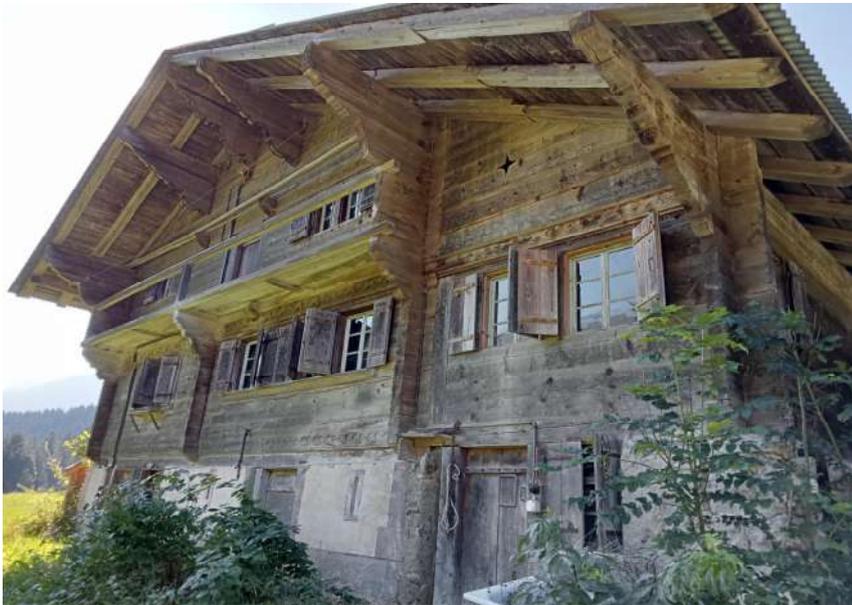
Localisation		Élément							Amiante			
Etage	Lieu, local	Référence			Description	Quantité approx.	Type de matériau	Prélevé O/N	OUI/NON	Par défaut	Par labo	Par expert
		N° d'élément	N° prélèvement	N° photo								
ext	facade nord	9		9								
Remarque :		aucune trace d'amiante

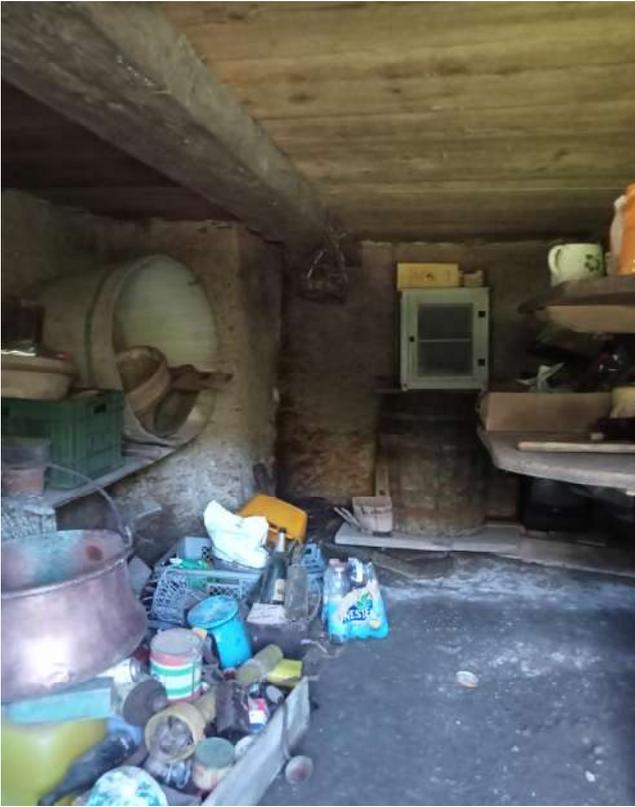
Localisation		Elément							Amiante			
Etage	Lieu, local	Référence			Description	Quantité approx.	Type de matériau	Prélevé O/N	OUI/NON	Par défaut	Par labo	Par expert
		N° d'élément	N° prélèvement	N° photo								
sous sol	cave 3	15		15								
Remarque :		aucune trace d'amiante
