Mandant Télé Villars-Gryon-Diablerets SA

Lieu Parcelle n° 3600/Les Mazots/Ormont-Dessus

**Projet Démolition d'un bâtiment**

Objet Diagnostic des polluants du bâtiment avant-travaux

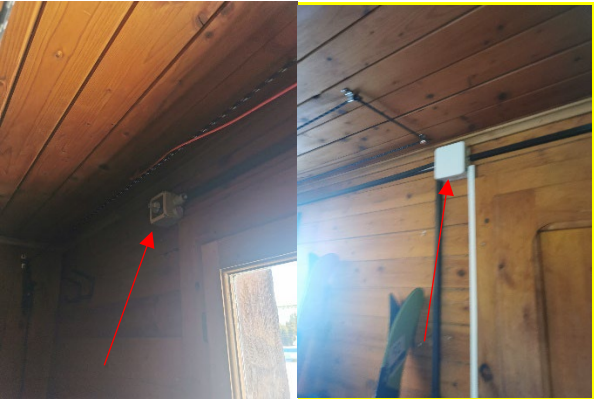
| Localisation | | | | MSP | | | | Évaluation MP | | | | | | |
|---|---|---|---|---|---|---|---|---|---|---|---|---|---|---|
| 1 | 1 | Rez | Entrée | Carton amianté sous prises/interrupteur | 3 pièces | - | 1 | O | A | FA | Déf. | I | Type E | Possible carton amianté sous les prises électrique, à vérifier lors du démontage |

| <p>Fiche d'identification : 1<br/> Numéro de sondage : 1<br/> Localisation : Rez, Entrée<br/> Description : Carton amianté sous prise/interrupteur<br/> Quantité : 3 pcs<br/> MP : Amiante (FA)<br/> Prélèvement : Non<br/> Déterminé sur la base de : Amianté par défaut<br/> Référence du plan : 1</p> | |
| <p><b>Evaluation du risque selon Forum Amiante Suisse (FACH) :</b><br/> <b>Degré d'urgence :</b><br/> <b>I Ordonner l'assainissement</b></p> <ul style="list-style-type: none"> <li>- Lancer immédiatement les travaux d'assainissement</li> <li>- Prendre évent. des mesures temporaires ou d'urgence</li> <li>- Effectuer évent des mesures de qualité de l'air</li> </ul> <p>Libération de fibre : <b>4</b><br/> Accessibilité : <b>C</b></p> | |

| <p><b>Conseil pour l'assainissement :</b> Cet élément doit être assaini par une entreprise de désamiantage spécialisée.</p> | |
| <p><b>Filière d'élimination :</b> Décharge type E</p> | |

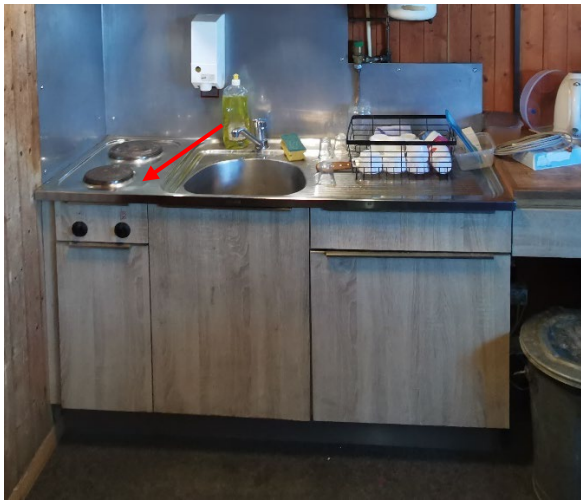
| Localisation | | | | MSP | | | | Évaluation MP | | | | | | |
|---|---|---|---|---|---|---|---|---|---|---|---|---|---|---|
| 3 | 3 | Rez | Cuisine | Panneau léger sous la cuisinière | 0.5 m² | - | 2 | O | A | NFA/FA | Déf. | I | Type E | Possible panneau léger ou joint d'étanchéité sous les plaques de cuisson, à vérifier lors du démontage |

| <p>Fiche d'identification <b>2</b></p> <p>Numéro de sondage : 3</p> <p>Localisation : Rez, cuisine</p> <p>Description : Panneau léger sous la cuisinière</p> <p>Quantité : ~ 0.5 m<sup>2</sup></p> <p>MP : Amiante (FA)</p> <p>Prélèvement : Non</p> <p>Déterminé sur la base de : Amianté par défaut</p> <p>Référence du plan : 3</p> | |
| <p><b>Evaluation du risque selon Forum Amiante Suisse (FACH) :</b></p> <p><b>Degré d'urgence :</b></p> <p><b>I Ordonner l'assainissement</b></p> <ul style="list-style-type: none"><li>- Lancer immédiatement les travaux d'assainissement</li><li>- Prendre évent. des mesures temporaires ou d'urgence</li><li>- Effectuer évent des mesures de qualité de l'air</li></ul> <p>Libération de fibre : <b>4</b></p> <p>Accessibilité : <b>C</b></p> | |

| <p><b>Conseil pour l'assainissement</b> : Cet élément doit être assaini par une entreprise de désamiantage spécialisée.</p> | |
| <p><b>Filière d'élimination</b> : Décharge type E</p> | |

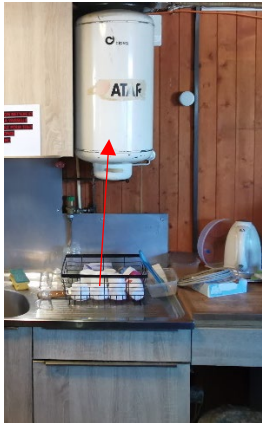
| Localisation | | | | MSP | | | | Évaluation MP | | | | | | |
|---|---|---|---|---|---|---|---|---|---|---|---|---|---|---|
| 4 | 4 | Rez | Cuisine | Isolation sur l'entretoise du boiler | 1 pièce | - | 3 | O | A | FA | Déf. | I | Type E/<br>Type B | Possible isolation sur des entretoises de citernes, sur des réacteurs, dans des boilers et d'autres machines / appareils générant de la chaleur. |

| <p>Fiche d'identification : 3<br/>Numéro de sondage : 4<br/>Localisation : Rez, Cuisine<br/>Description : Isolation sur l'entretoise du boiler<br/>Quantité : 1 pce<br/>MP : Amiante (FA)<br/>Prélèvement : Non<br/>Déterminé sur la base de : Amianté par défaut<br/>Référence du plan : 4</p> | |
| <p><b>Evaluation du risque selon Forum Amiante Suisse (FACH) :</b><br/><b>Degré d'urgence</b><br/><b>I Ordonner l'assainissement</b></p> <ul style="list-style-type: none"><li>- Lancer immédiatement les travaux d'assainissement</li><li>- Prendre évent. des mesures temporaires ou d'urgence</li><li>- Effectuer évent des mesures de qualité de l'air</li></ul> <p>Libération de fibre : <b>4</b><br/>Accessibilité : <b>C</b></p> | |

| <p><b>Conseil pour l'assainissement :</b> Cet élément doit être assaini par une entreprise de désamiantage spécialisée.</p> | |
| <p><b>Filière d'élimination :</b> Décharge type E</p> | |

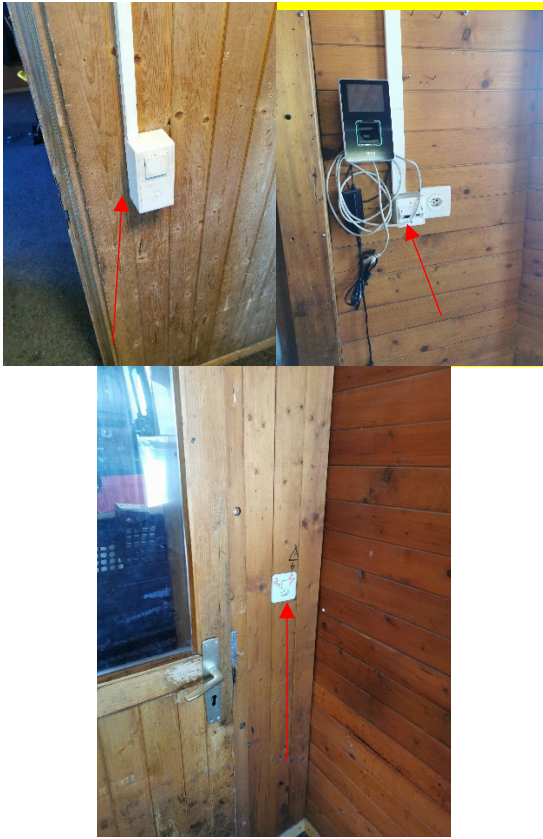
| <p>Fiche d'identification : 4</p> <p>Numéro de sondage : 5</p> <p>Localisation : Rez, Cuisine</p> <p>Description : Carton amianté sous prise/interrupteur</p> <p>Quantité : 3 pce</p> <p>MP : Amiante (FA)</p> <p>Prélèvement : Non</p> <p>Déterminé sur la base de : Amianté par défaut</p> <p>Référence du plan : 5</p> | |
| <p><b>Evaluation du risque selon Forum Amiante Suisse (FACH) :</b></p> <p><b>Degré d'urgence :</b></p> <p><b>I Ordonner l'assainissement</b></p> <ul style="list-style-type: none"><li>- Lancer immédiatement les travaux d'assainissement</li><li>- Prendre évent. des mesures temporaires ou d'urgence</li><li>- Effectuer évent des mesures de qualité de l'air</li></ul> <p>Libération de fibre : <b>4</b></p> <p>Accessibilité : <b>C</b></p> | |

| <p><b>Conseil pour l'assainissement :</b> Cet élément doit être assaini par une entreprise de désamiantage spécialisée.</p> | |
| <p><b>Filière d'élimination :</b> Décharge type E</p> | |

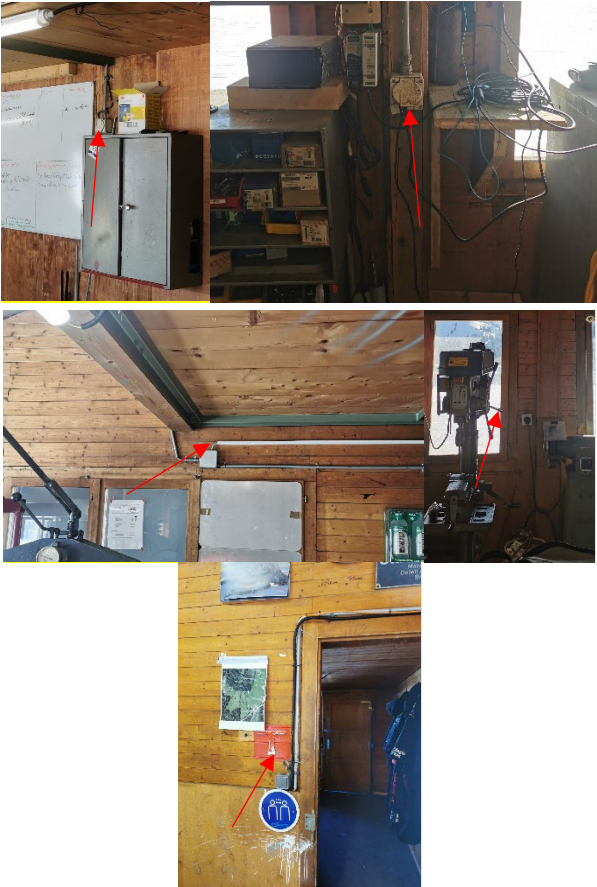
| <p>Fiche d'identification : 5</p> <p>Numéro de sondage : 6</p> <p>Localisation : Rez, Atelier/hangar</p> <p>Description : Carton amianté sous prise/interrupteur</p> <p>Quantité : 5 pce</p> <p>MP : Amiante (FA)</p> <p>Prélèvement : Non</p> <p>Déterminé sur la base de : Amianté par défaut</p> <p>Référence du plan : 6</p> | |
| <p><b>Evaluation du risque selon Forum Amiante Suisse (FACH) :</b></p> <p><b>Degré d'urgence</b></p> <p><b>I Ordonner l'assainissement</b></p> <ul style="list-style-type: none"> <li>- Lancer immédiatement les travaux d'assainissement</li> <li>- Prendre évent. des mesures temporaires ou d'urgence</li> <li>- Effectuer évent des mesures de qualité de l'air</li> </ul> <p>Libération de fibre : <b>4</b></p> <p>Accessibilité : <b>C</b></p> | |

| <p><b>Conseil pour l'assainissement :</b> Cet élément doit être assaini par une entreprise de désamiantage spécialisée.</p> | |
| <p><b>Filière d'élimination :</b> Décharge type E</p> | |

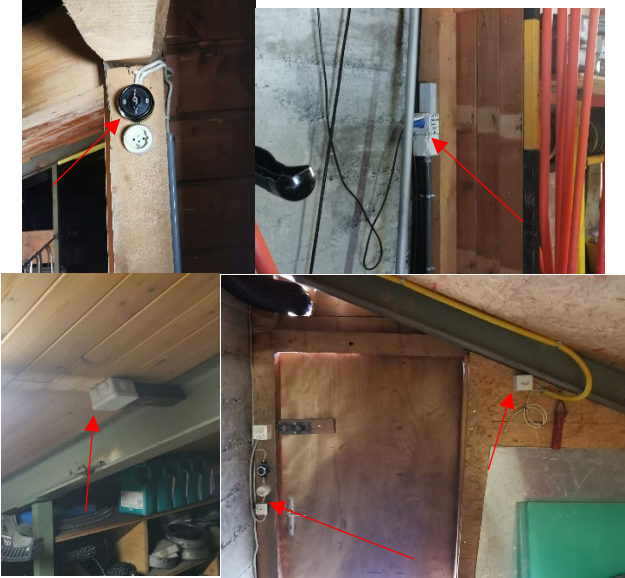
| <p>Fiche d'identification : 6<br/>Numéro de sondage : 12<br/>Localisation : Combles<br/>Description : Carton amianté sous prise/interrupteur<br/>Quantité : 5 pce<br/>MP : Amiante (FA)<br/>Prélèvement : Non<br/>Déterminé sur la base de : Amianté par défaut<br/>Référence du plan : 12</p> | |
| <p><b>Evaluation du risque selon Forum Amiante Suisse (FACH) :</b><br/><b>Degré d'urgence :</b><br/><b>I Ordonner l'assainissement</b></p> <ul style="list-style-type: none"><li>- Lancer immédiatement les travaux d'assainissement</li><li>- Prendre évent. des mesures temporaires ou d'urgence</li><li>- Effectuer évent des mesures de qualité de l'air</li></ul> <p>Libération de fibre : <b>4</b><br/>Accessibilité : <b>C</b></p> | |

| <p><b>Conseil pour l'assainissement :</b> Cet élément doit être assaini par une entreprise de désamiantage spécialisée.</p> | |
| <p><b>Filière d'élimination :</b> Décharge type E</p> | |

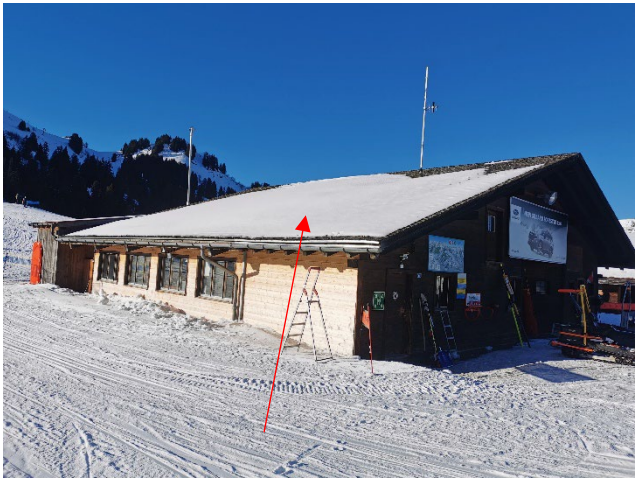
- **Les tuiles en fibrociment de la toiture** contiennent de l'amiante selon le résultat des analyses au laboratoire.
- **Le boiler** est considéré comme amianté par défaut.
- **Les potentiels cartons amiantés sous les prises et les potentiels panneaux légers sous la cuisinière** sont considérés comme amiantés par défaut.

| <p>Fiche d'identification : 7<br/>Numéro de sondage : 14<br/>Localisation : Extérieur/toiture<br/>Description : Toiture en fibrociment<br/>Quantité : 300m<sup>2</sup><br/>MP : Amiante (NFA)<br/>Prélèvement : Oui<br/>Déterminé sur la base de : Analyse<br/>Référence du plan : 14</p> | |

L'assainissement des matériaux contenant de l'amiante dont le risque de libérer des fibres est faible lors des travaux, dans le cas présent, les plaques en fibrociment de la toiture, peut être réalisé par une entreprise de démolition conventionnelle en respectant les exigences de la SUVA [1]. Le conditionnement doit être effectué dans un emballage résistant à la déchirure et transparent, avec une étiquette portant la mention claire "Attention, contient de l'amiante". L'évacuation de ces matériaux se fera ensuite dans une décharge contrôlée pour matériaux inertes (Type B). Les matériaux devront être déposés en fond de la décharge et recouverts par des matériaux terreux afin de limiter les émissions de fibres d'amiante.

| <p><b>Conseil pour l'assainissement :</b> Cet élément peut être assaini par une entreprise conventionnelle respectant les directives de la SUVA.</p> | |
| <p><b>Filière d'élimination :</b> Décharge type B</p> | |

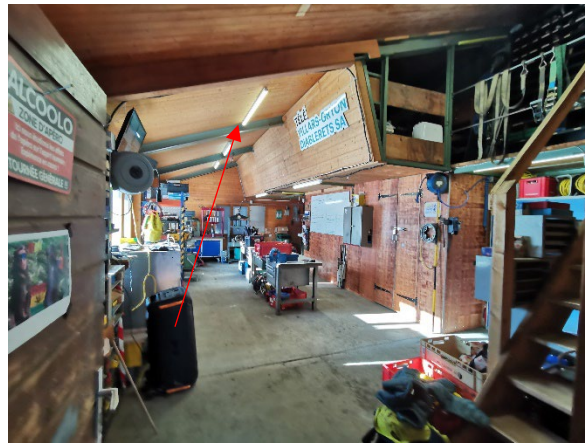
Déterminé sur la base de : Défaut

Référence du plan : -

**Conseil pour l'assainissement :** L'assainissement n'est effectué que lorsque l'appareil est éliminé.

**Filière d'élimination :** Peuvent être restitués via le système de la taxe anticipée de recyclage (TAR).
