## **Extension d'un chalet**

Chemin du Réservoir 17  
1865 Les Diablerets

Type de rapport diagnostic  
des polluants de construction  
Partiel « Avant travaux »  
**Selon le cahier des charges ASCA 1.5**  
N° de dossier 2504-9577

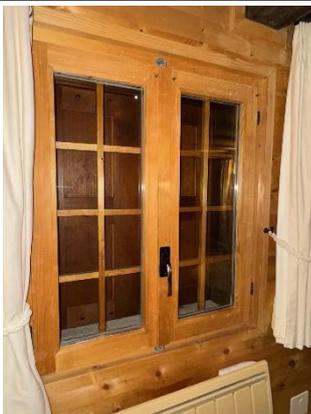
### Fiche d'identification 1

### Matériaux fortement agglomérés : **Mastic**

Localisation	Bâtiment, Etage, Local	Tous étages Fenêtres

Référence échantillon	2504-9577/5	
Elément	Elément et description	Mastic	
	Quantité approximative	19 pcs	
	Plan/Croquis	1/2	
	Prélevé (O/N)	O	
Amiante	OUI	<input checked="" type="checkbox"/>	
	NON	<input type="checkbox"/>	
	MCA par défaut	<input type="checkbox"/>	
	MCA par analyse	<input checked="" type="checkbox"/>	
	Date prochaine évaluation	05.2030	
Elimination des déchets	Décharge de type B	<input type="checkbox"/>	
	Décharge de type E	<input checked="" type="checkbox"/>

### Evaluation du matériau, risque de libération d'amiante : **II**

Evaluation matériau		
Teneur en amiante et degré d'agglomération	Faiblement aggloméré (FA)	
	Fortement aggloméré / Non faiblement aggloméré (NFA)	1
Etat de la surface du matériau	Défectueux, abîmé, inconnu	
	Intact, non endommagé	0
	Vitrifié, confiné	
Influences extérieures	Vibration, flux d'air, changement de température, usure mécanique	1
	Aucune influence extérieure	
Evaluation globale du matériau		<b>2</b>

• **Amiante détecté**

( Chrysotile )

#### I Ordonner l'assainissement.

- Lancer immédiatement les travaux d'assainissement;
- Prendre éven. des mesures temporaires ou d'urgence;
- Effectuer éven. des mesures de qualité de l'air.

#### II Recommander des mesures d'assainissement.

- Procéder à une réévaluation en cas d'incidents, de modification de l'utilisation des locaux ou au plus tard après 2 à 5 ans;
- Effectuer éven. des mesures de qualité de l'air.

Localisation	Identification du matériau	Date limite des travaux d'assainissement	Date limite de réévaluation du risque
Tous étages Fenêtres	Mastic		05.2030

- La rédaction d'un PRC validé par la SUVA
- La surveillance du chantier
- Les contrôles visuels
- La mesure VDI libératoire
- La procédure de gestion des déchets
- La mise à jour du diagnostic
