Commune d'Ormont-Dessus

## Evaluation locale du risque (ELR)

# Agrandissement d'une ferme sur la parcelle n° 6277

## LE FARCHY

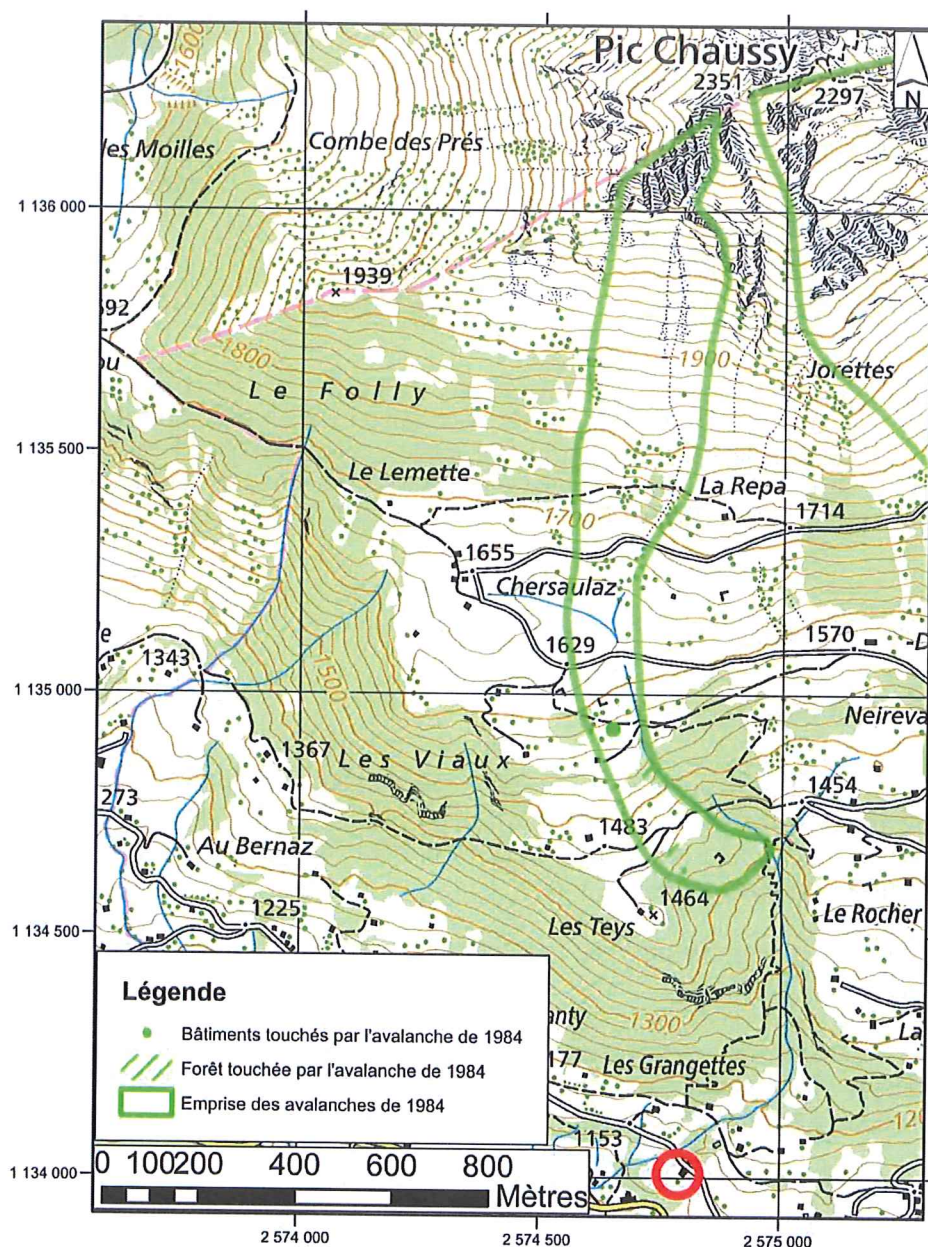
- 8, 9, 10 février 1984 : Des avalanches se déclenchent dans tout le secteur entre le Pic Chaussy et la Tornette. Elles atteignent la route cantonale (70 bâtiments partiellement ou totalement détruits, 30 ha de forêt arrachés, 4 têtes de bétail tuées). Sur le secteur du bâtiment à agrandir, l'avalanche de 1984 a atteint le lieu-dit « La Combe » (voir figure 3).

**Figure 3 :** Emprise des avalanches de 1984 ( En rouge, la ferme à rénover).

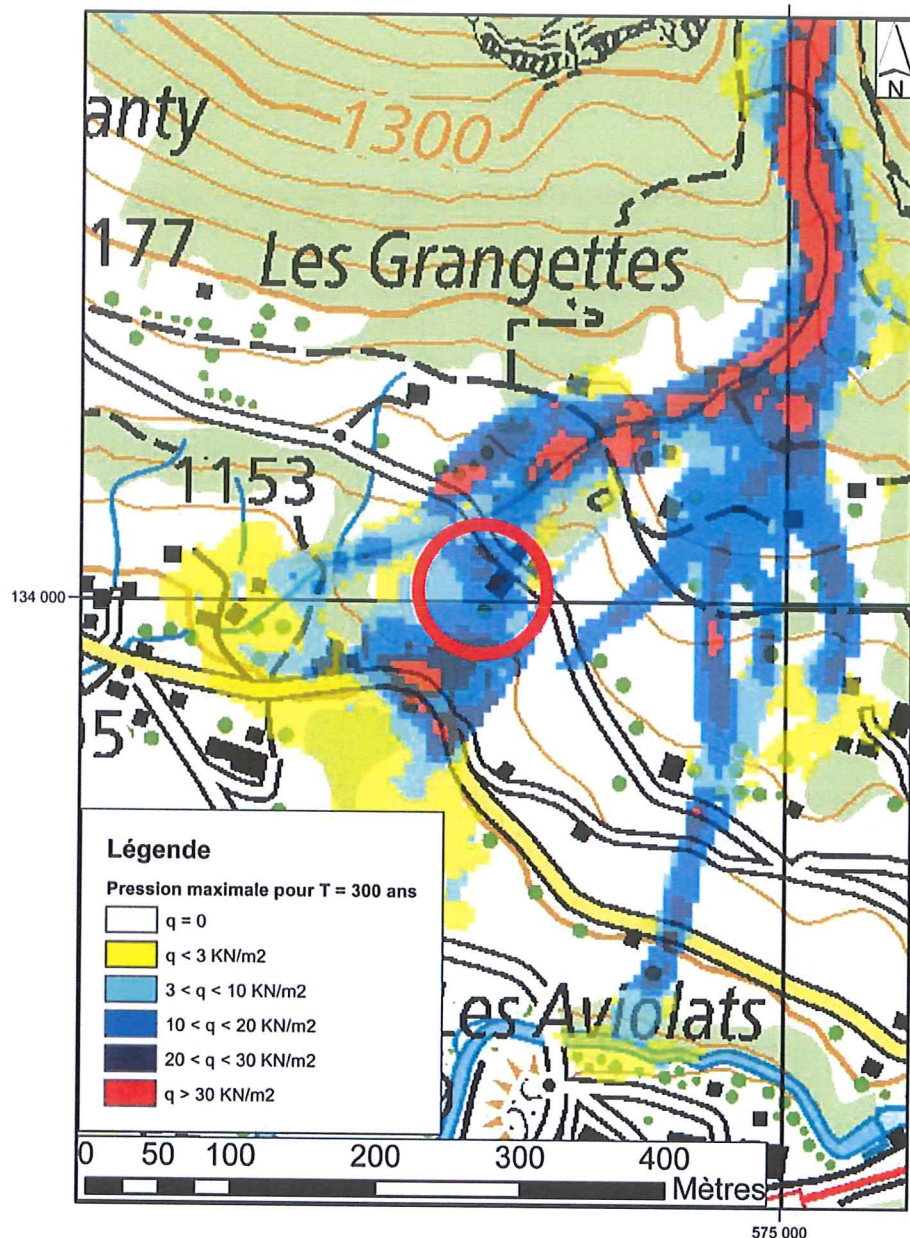
Pour un scénario de  $T = 300$  ans, il est touché avec des pressions maximales de l'ordre de 20  $\text{kN/m}^2$  et des hauteurs maximales d'écoulement de l'ordre de 1.0 m à 2.0 m. Les pressions enregistrées correspondent donc plutôt à des pressions typiques de la zone bleue.

Pour ce scénario ( $T = 300$  ans), un débordement de l'avalanche coulante en rive gauche du torrent est observé, à environ 1'200 m d'altitude (voir figure 4). L'avalanche coulante ne menace cependant pas la ferme. Le bâtiment peut par contre être touché par le souffle de l'avalanche poudreuse. Des pressions de l'ordre de 2  $\text{kN/m}^2$  de l'avalanche poudreuses sont à attendre. Ces valeurs sont estimées sur la base de notre expérience, sans simulation.

**Figure 4:** Pression maximale d'écoulement pour T = 300 ans. Simulation avec RAMMS

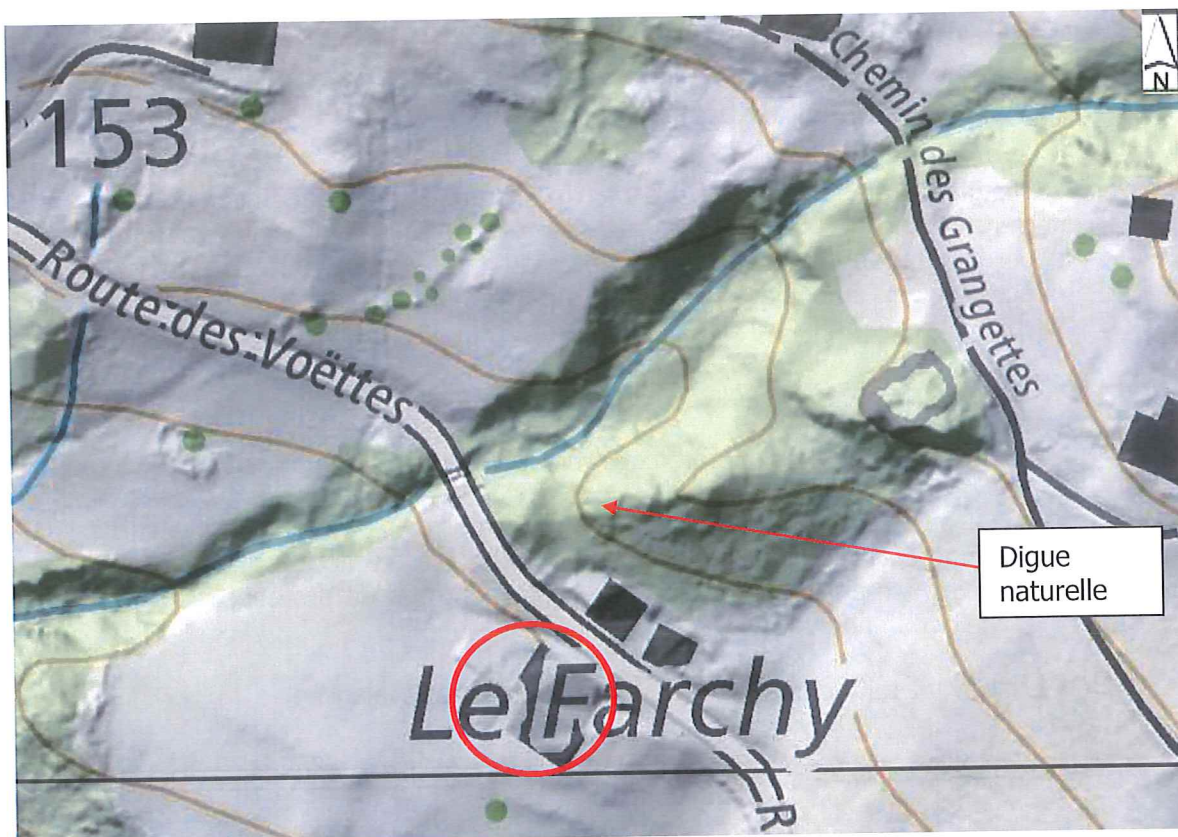
Il faut en outre noter que l'avalanche est canalisée dans le lit du torrent. Directement en amont de la ferme à rénover, le torrent est très creusé et ses berges raides, d'une dizaine de mètres de hauteur, constituent une digue naturelle contre l'avalanche. Le bâtiment est donc protégé naturellement par la topographie du torrent (figure 5).

**Figure 5 :** Vue de la digue naturelle en amont de la ferme (rond rouge), source : map.geo.admin.ch, 22.07.2022, sans échelle précise.

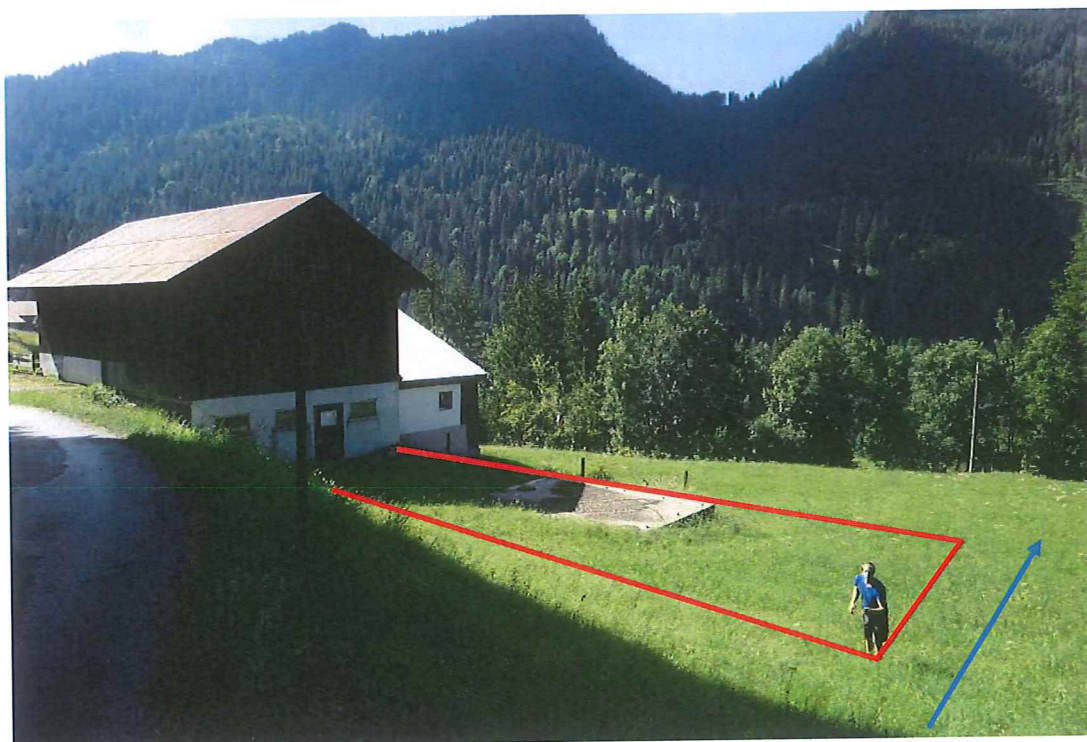
**Figure 1 :** Ferme à agrandir, emprise approximative du bâtiment en rouge, direction de l'écoulement de l'avalanche en bleu.

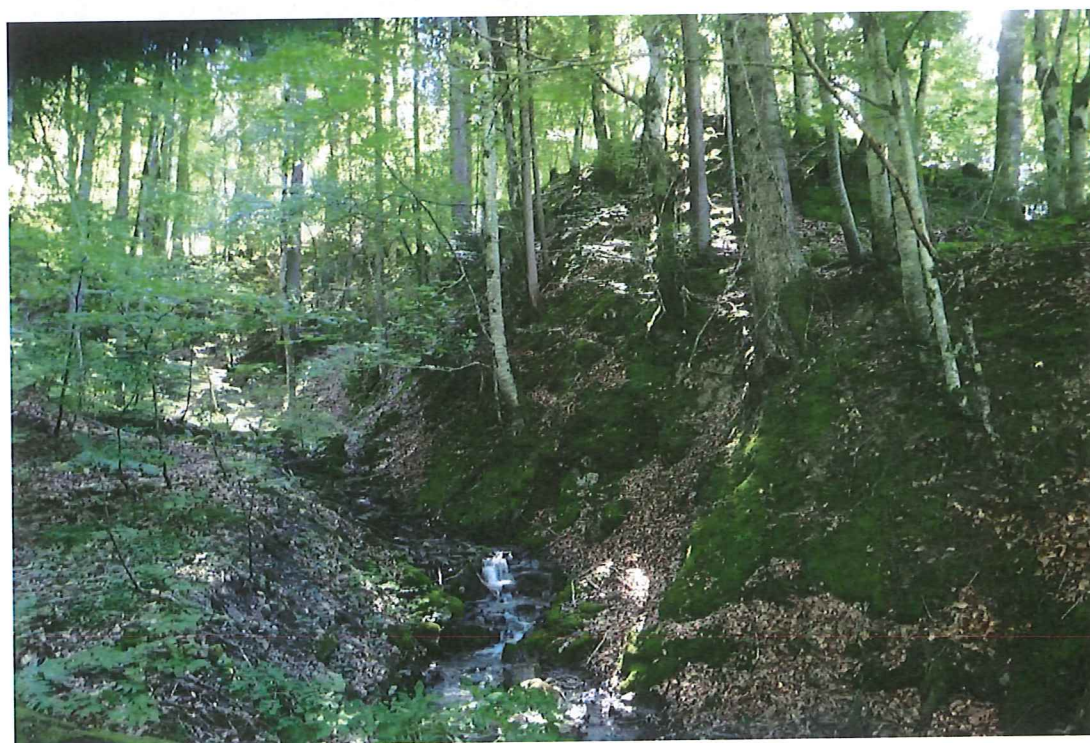
**Figure 2 :** Vue de la digue naturelle en rive gauche du torrent. Photo prise depuis le pont de la route des Voëttes.

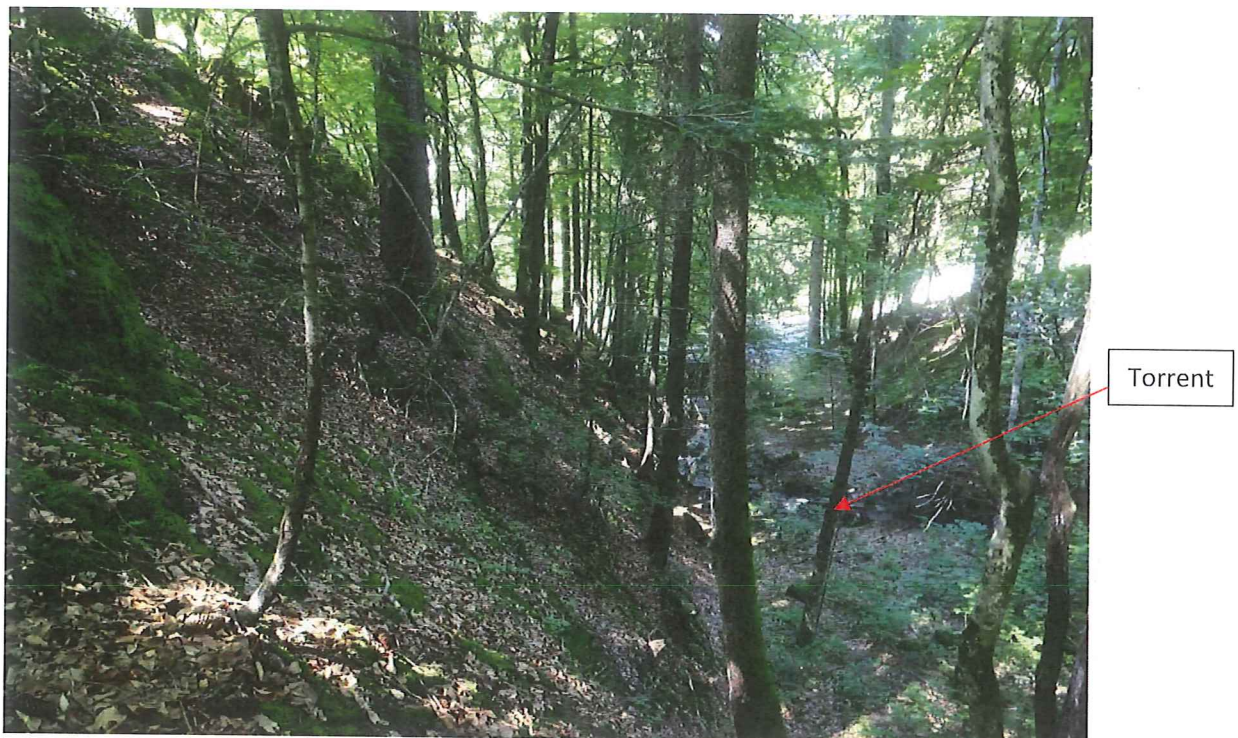
**Figure 3 :** Vue de la digue naturelle en rive gauche du torrent. On distingue le torrent au fond du canyon.

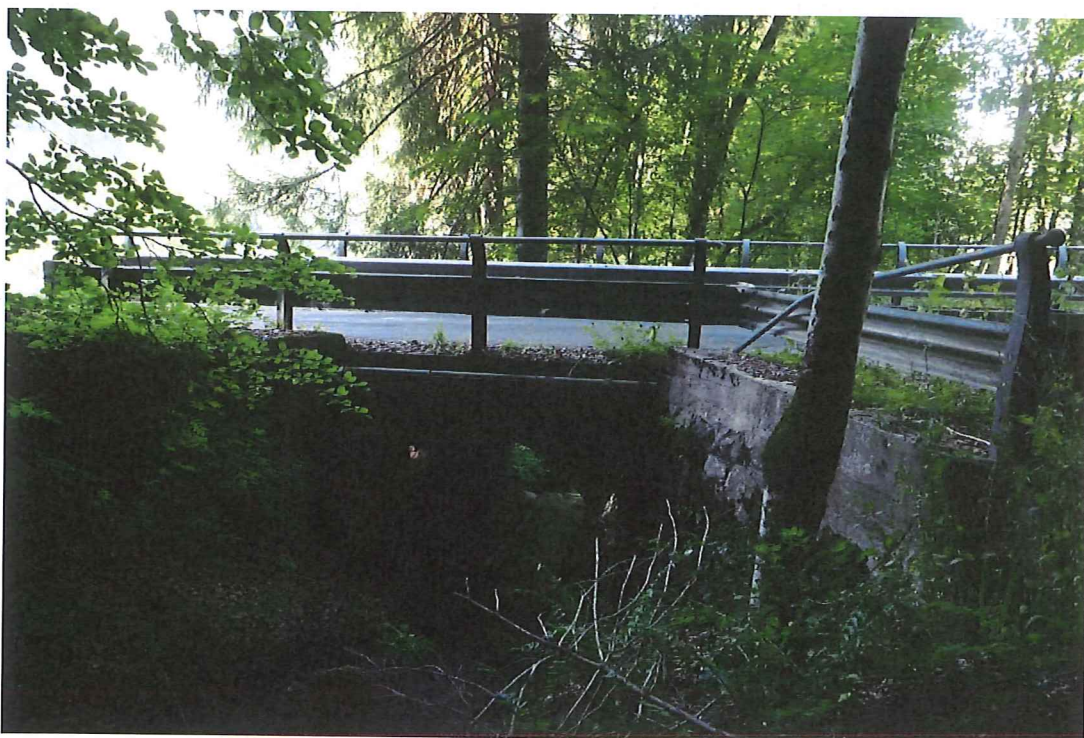
Les façades nord et ouest du bâtiment sont les plus exposées au danger d'avalanche en cas de débordement de l'avalanche au niveau du pont de la route des Voëttes, situé à proximité directe de la ferme.

**Figure 4 :** Pont sur la route des Voëttes où l'avalanche pourrait sortir du lit du torrent.
