# Diagnostic Partiel polluants avant Travaux

Nom du client : Frédéric Emery  
Adresse de l'objet : Plan Fromentin 7  
1865 Les Diablerets  
Numéro de parcelle : 2179  
Numéro ECA : 975  
Année de construction : 1950  
No. De Dossier : **ATA-20230222-V1**  
Date de l'expertise : 22.02.2023

Le présent diagnostic concerne la partie arrière du bâtiment qui sera démolie. Le reste n'est pas touché.

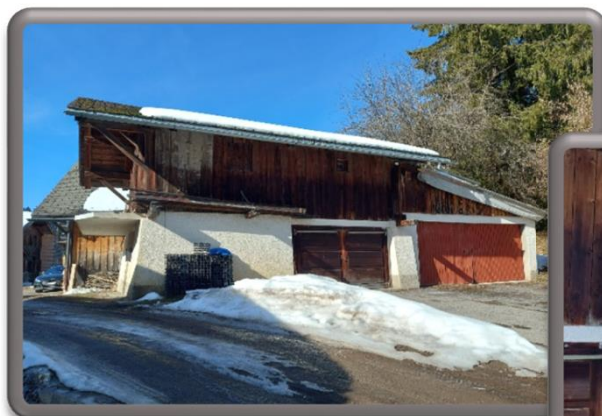
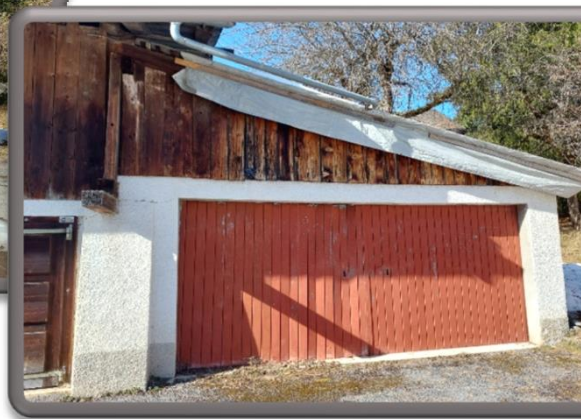
Partie n'ayant pas été visitée	Justification	No plan
Toute la partie avant avec toit à 2 pans n'a pas été visitée (gauche sur la photo) seule la partie démolie a été visitée (droite sur la photo)		
<p>Les pièces n'étant pas accessibles le jour de l'expertise doivent être inspectées avant travaux, le cas échéant elles sont considérées comme contenant de l'amiante par défaut. A l'exception des pièces mentionnées plus haut, l'expert garantit que la totalité du bâtiment a été expertisé et que l'ensemble des matériaux douteux a été analysé. Les échantillons ont été envoyés à un laboratoire agréé par la SUVA. Certains matériaux sont difficilement repérables sans destruction massive, dans les gaines techniques et les cheminées. Si ils sont découverts durant le chantier, ils devront être analysés avant toute intervention pour écarter un risque d'inhalation d'amiante.</p>

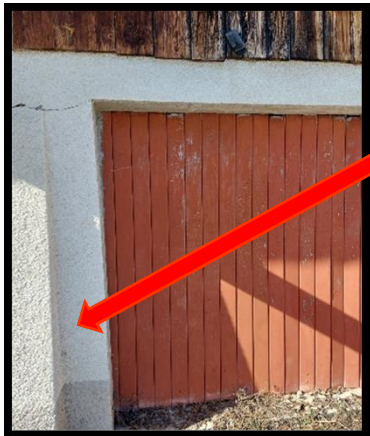
Photo N°: 1  
amiante par défaut

Crépi de façade

Matériau en bon état de conservation, lors de la réalisation des travaux de rénovation, le maître de l'ouvrage devra faire appel à une entreprise formée pour le retrait de ce matériau, selon fiche jointe SUVA 33040.f. Le matériel devra être évacué conformément aux prescriptions cantonales en vigueur.

Facteur	Propriétés et facteurs d'influence identifiés	Evaluation	
1a) Teneur en amiante et degré d'agglomération	Faiblement aggloméré	3	1
	Fortement aggloméré	1	
1b) Etat de la surface du matériau	Défectueux, abîmé, inconnu	1	0
	Intact, non endommagé	0	
	Vitrifié, confiné	-1	
1c) Influences extérieures	Vibrations, flux d'air, changements de température, usure mécanique	1	1
	Aucune influence extérieure	0	
Total = évaluation globale du matériau			2

Le seul MSCA repéré est le crépi de façade. Il n'a pas été envoyé en laboratoire pour analyse, et est donc considéré amianté par défaut. Il faudra procéder à l'analyse du crépi avant démolition pour savoir s'il y a présence d'amiante, et le choix de la déchetterie pour l'évacuation des matériaux de démolition.
