# 1. Rapport amiante

| | <b>RAPPORT N° : VD 2023 / No Camac 222 932</b> | |

| Titre du rapport: | Rapport de repérage des matériaux et produits contenant de l'amiante.<br>"Diagnostic avant-travaux" |
| Bâtiment objet du repérage: | Habitation no d'assurance ECA 2106 |

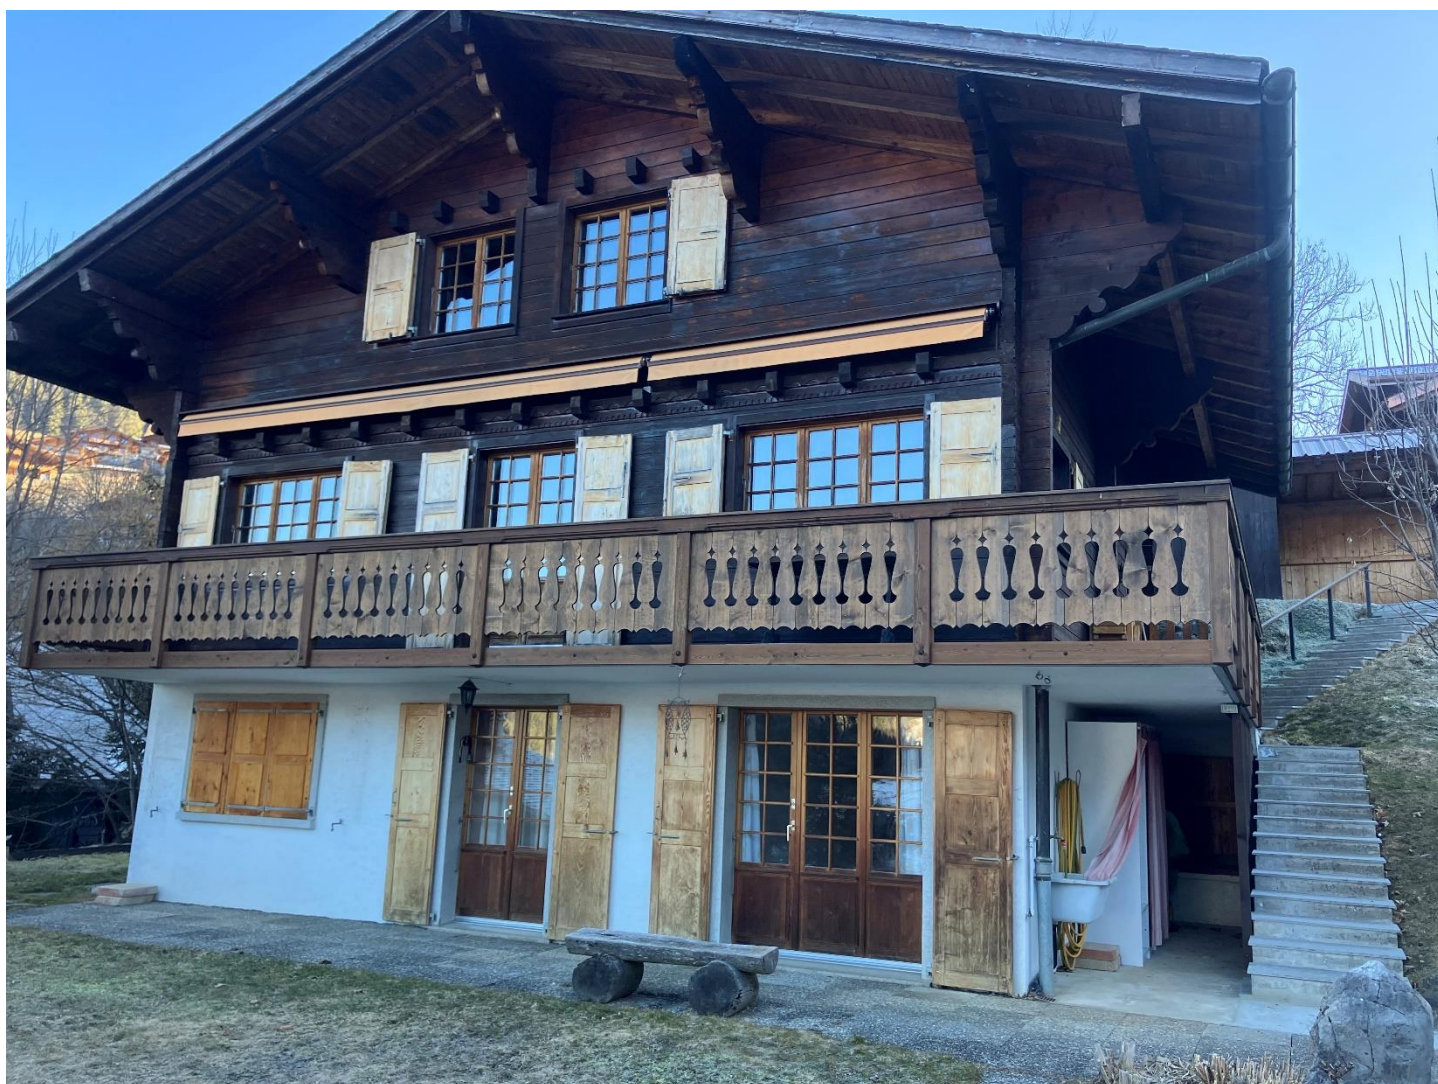
## 10 Photo

No 1 Eternit de toiture  
No 2 Colle à Carrelages  
No 5 Lino  
No 7 Chauffage à accu
- ☐ Des locaux présentent une situation potentiellement dangereuse pour les occupants, selon les résultats des mesures de l'air (indiquer les résultats).

Les travaux doivent être réalisés par des personnes formées à la dépose d'amiante fortement aggloméré. (Concerne éléments en fibrociment)  
(Chapitre 2.11 du cahier des charges de l'ASCA version 1.3.1 du 29 juin 2018).
