# Rapport de repérage des « Substances Dangereuses » "AVANT TRAVAUX" **RAPPORT N°A23/VD.206**

**Dossier : EUHOTEL VICTORIA**

Lieu : **EUHOTEL VICTORIA**  
**3, CHEMIN DU VERNEX**  
**CH-1865 LES DIABLERETS**  
Parcelle : N°2206  
ECA N°2010

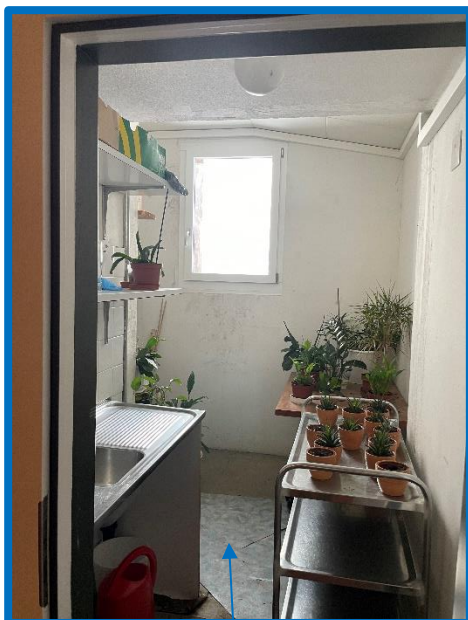
ECH N° 14  
REVELLEMENT & COLLE  
AMIANTE NON DETECTE

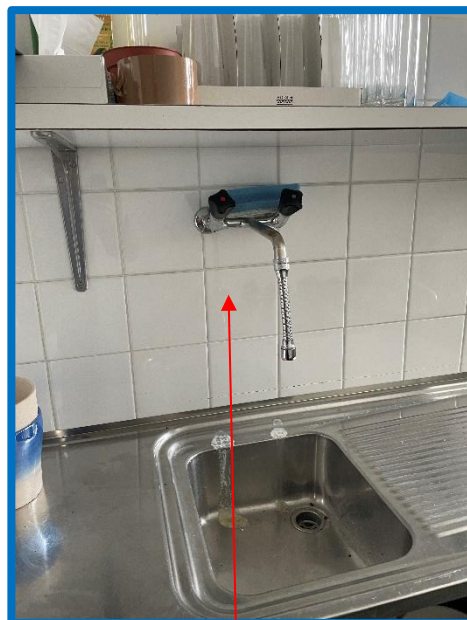
ECH N° 15  
COLLE FAIENCE  
AMIANTE DETECTE

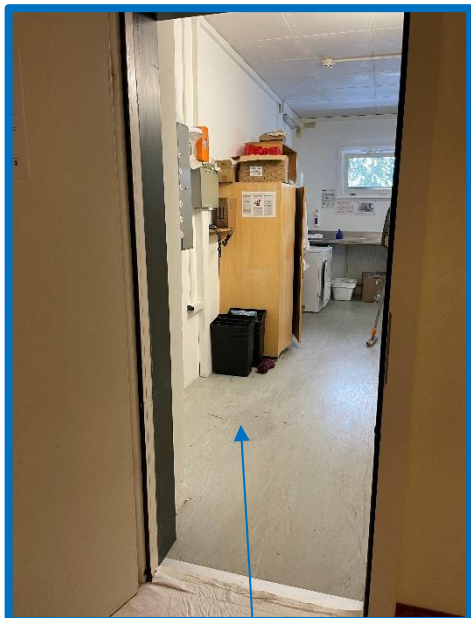
ECH N° 18  
REVETEMENT & COLLE  
AMIANTE NON DETECTE

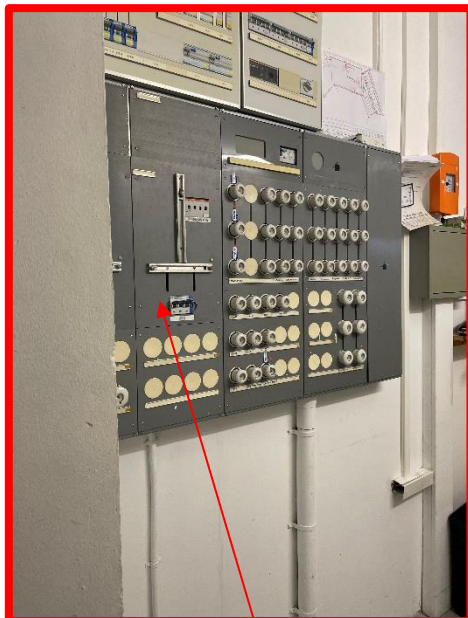
SONDAGE N° 109  
ISOLATION ELECTRIQUE  
AMIANTE PAR DEFAUT

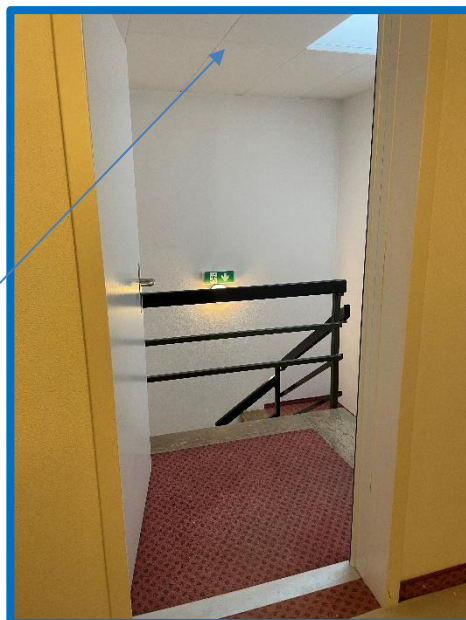
SONDAGE N° 16 B  
RETEMENT & COLLE  
AMIANTE NON DETECTE

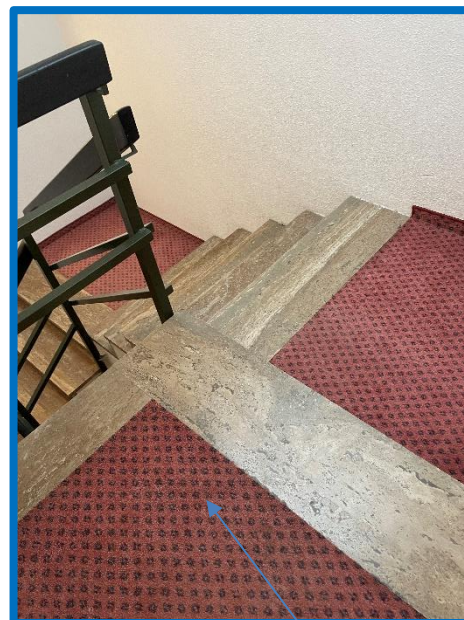
SONDAGE N° 19 A  
RETEMENT & COLLE  
AMIANTE NON DETECTE

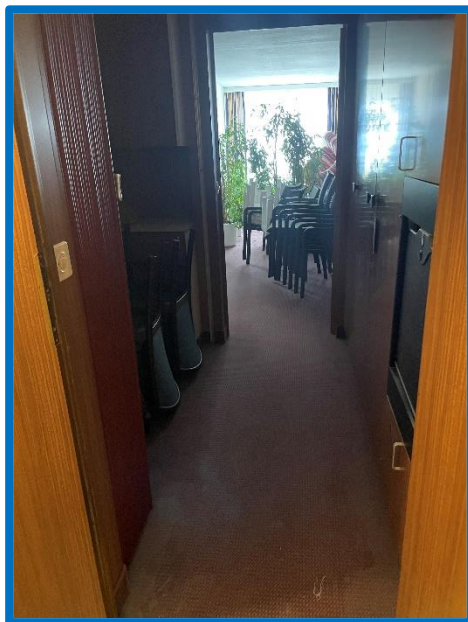
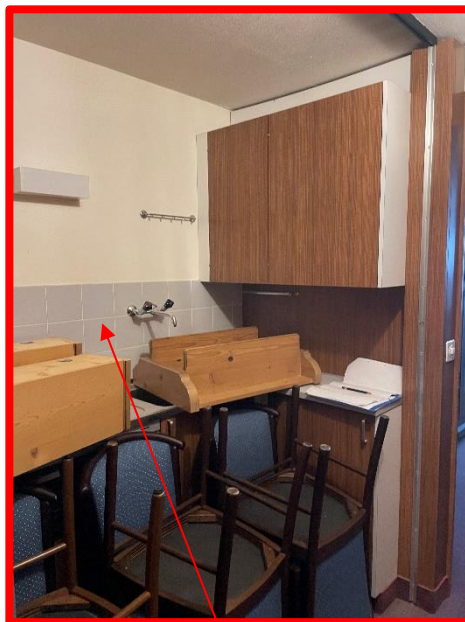
ECH N° 6  
COLLE FAIENCE BEIGE  
AMIANTE DETECTE

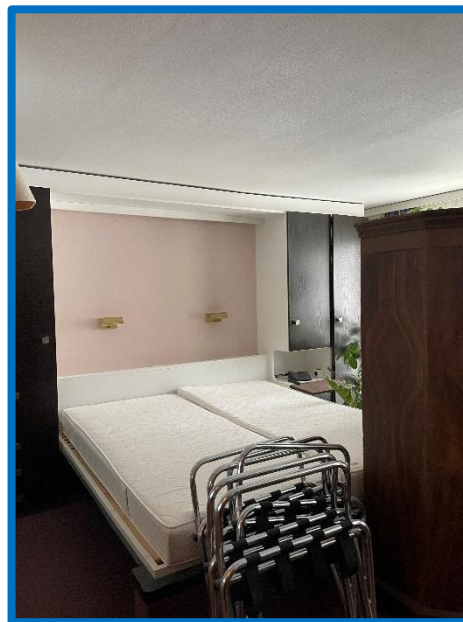
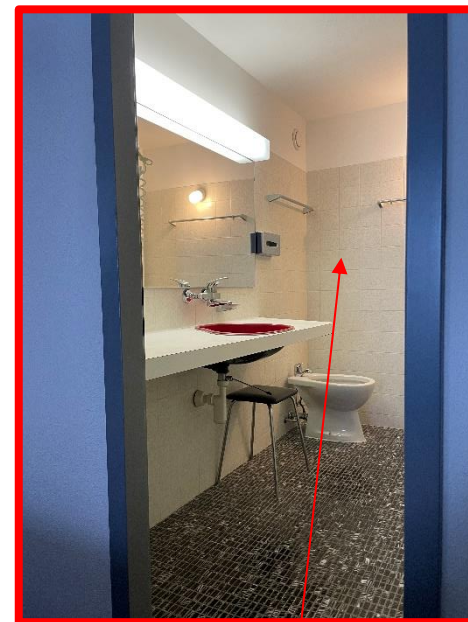
ECH N° 1  
COLLE FAIENCE GRISE  
AMIANTE DETECTE

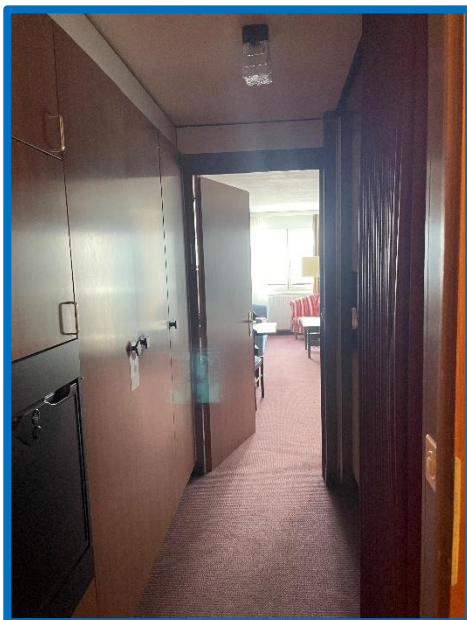
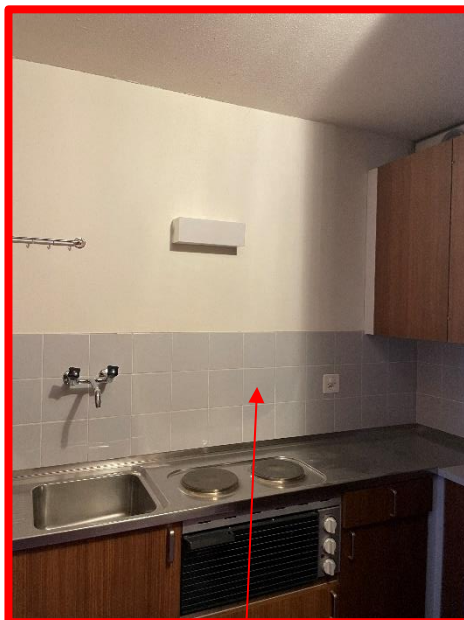
ECH N° 8  
COLLE FAIENCE GRISE  
AMIANTE DETECTE

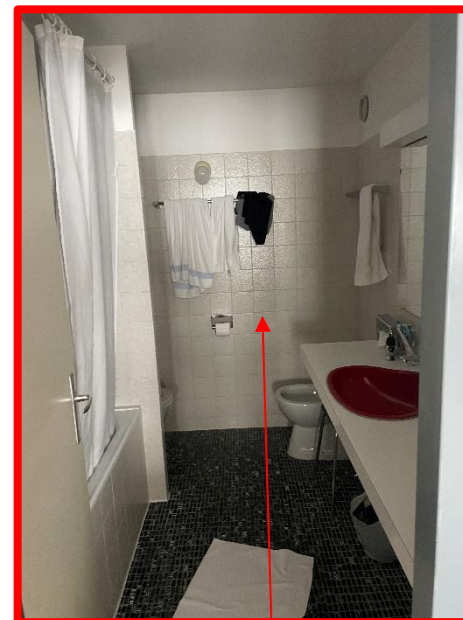
ECH N° 13  
COLLE FAIENCE BEIGE  
AMIANTE DETECTE

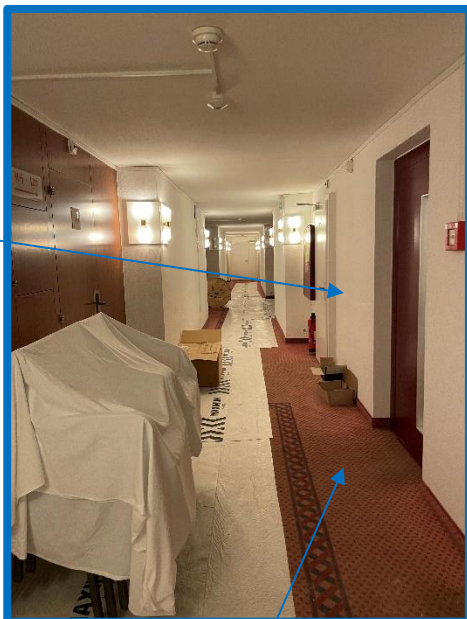
ECH N° 33  
MOQUETTE & COLLE  
AMIANTE NON DETECTE

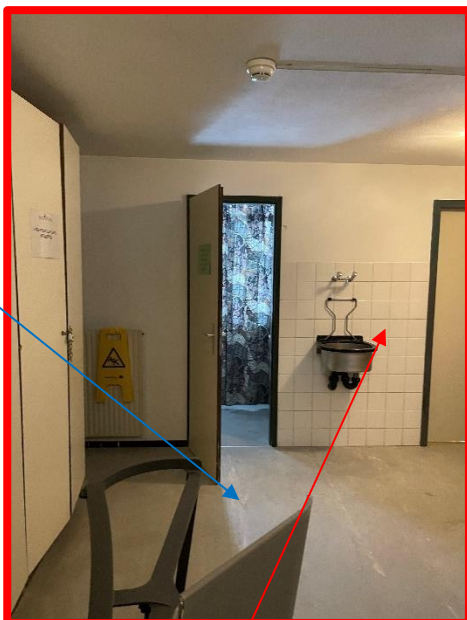
ECH N° 36  
COLLE FAIENCE BLANCHE  
AMIANTE DETECTE

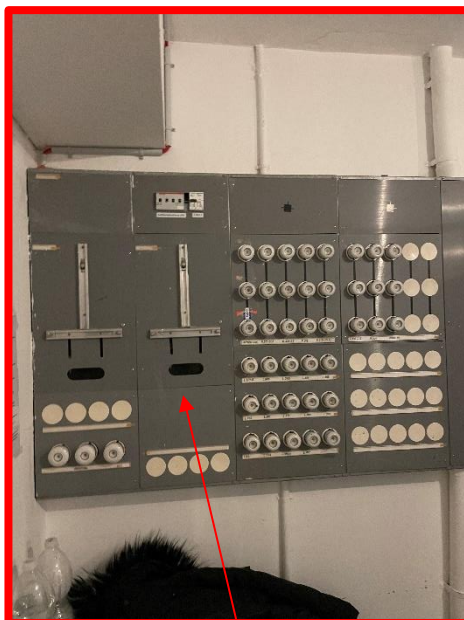
SONDAGE N°  
ISOLATION ELECTRIQUE  
AMIANTE PAR DEFAUT

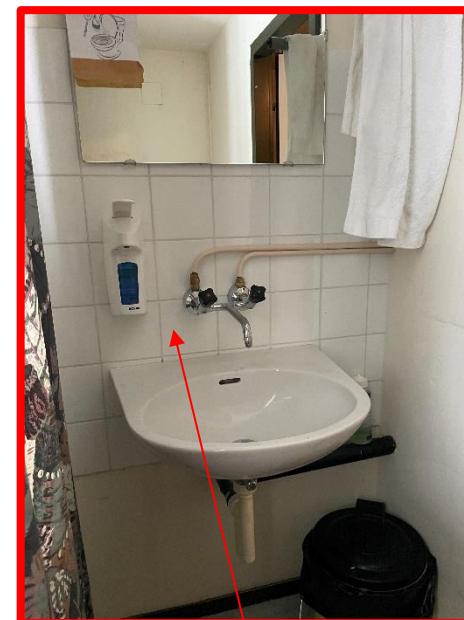
SONDAGE N° 36 A  
COLLE FAIENCE BLANCHE  
AMIANTE PAR DEFAUT

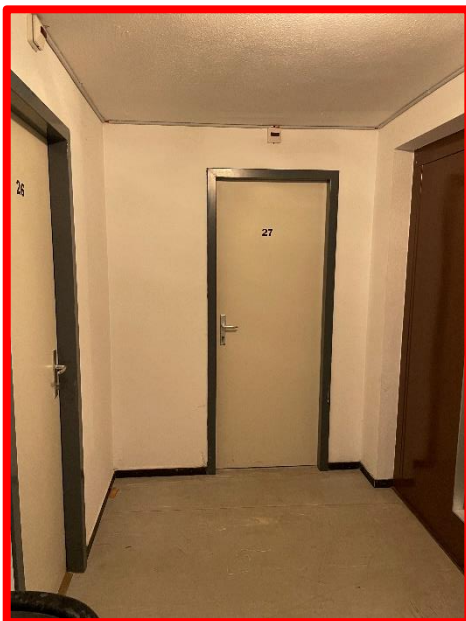
SONDAGE N° 127  
SOL/MUR & PLAFOND  
AMIANTE PAR DEFAUT

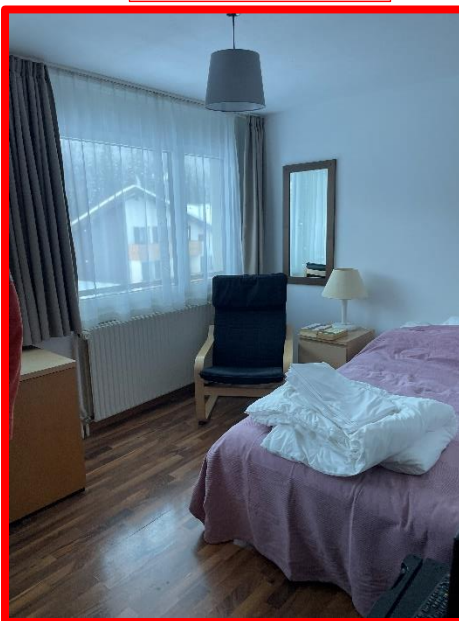
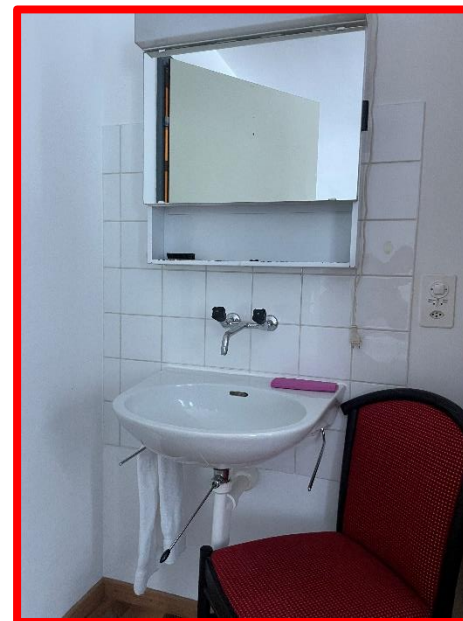
SONDAGE N° 128  
SOL/MUR & PLAFOND  
AMIANTE PAR DEFAUT

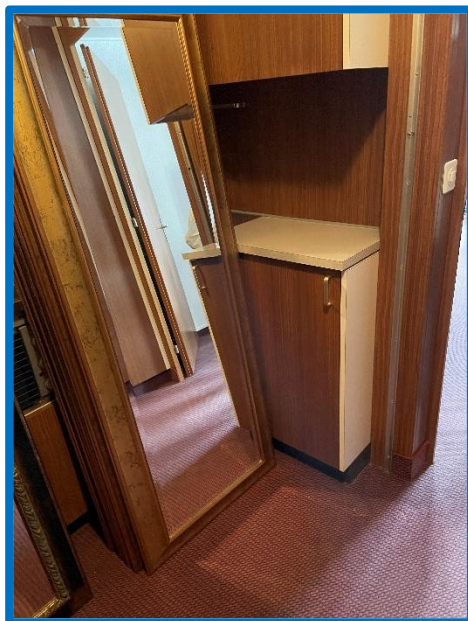
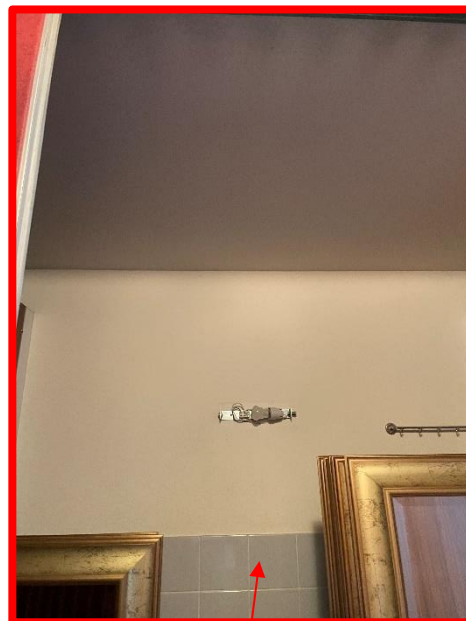
ECH N° 21  
COLLE FAIENCE GRISE  
AMIANTE DETECTE

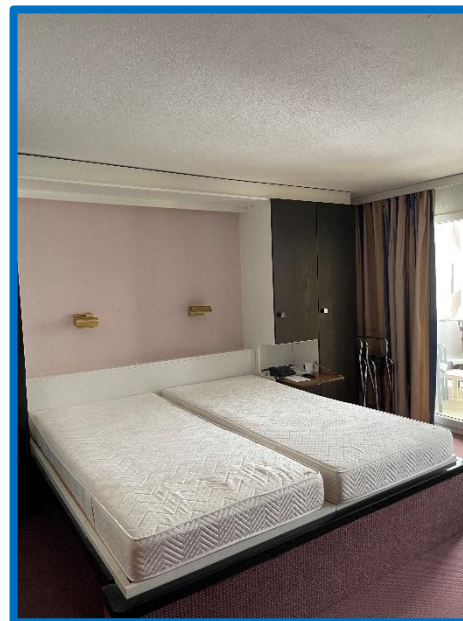
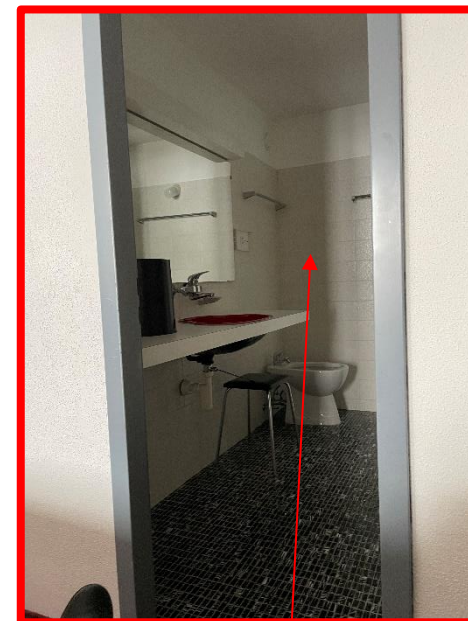
ECH N° 26  
COLLE FAIENCE BEIGE  
AMIANTE DETECTE

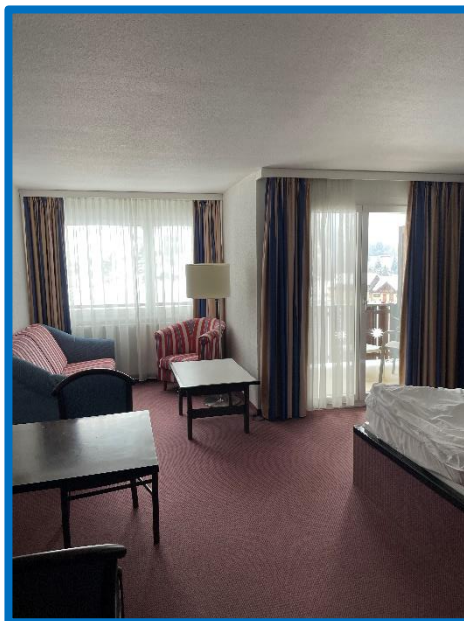
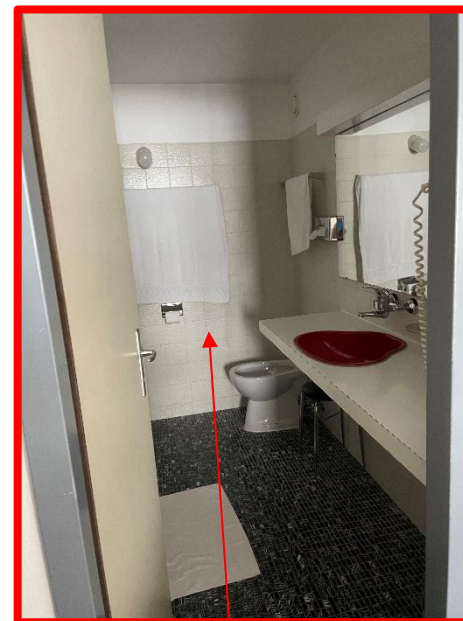
ECH N° 32  
COLLE FAIENCE BEIGE  
AMIANTE DETECTE

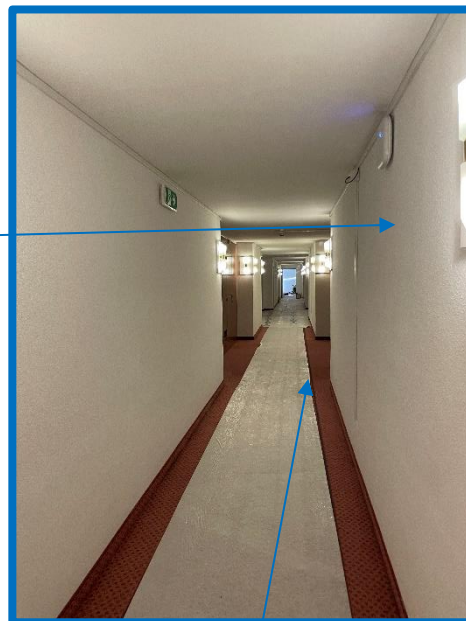
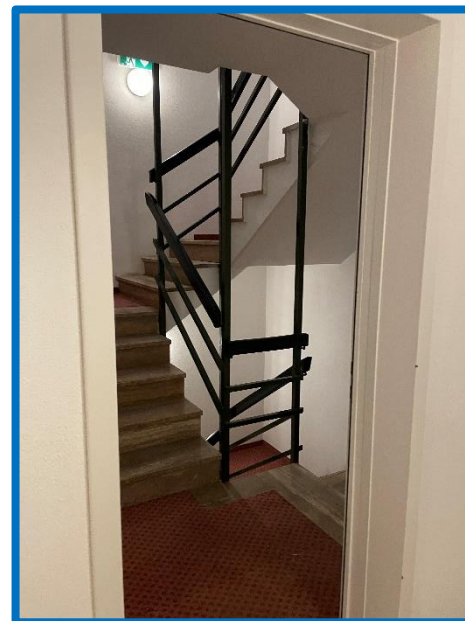
ECH N° 49  
MOQUETTE & COLLE  
AMIANTE NON DETECTE

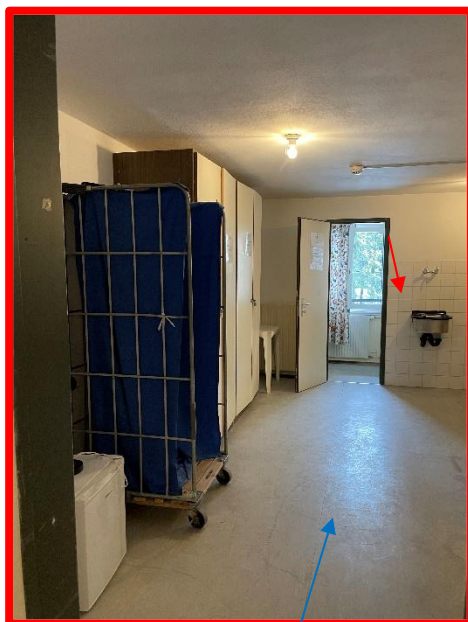
ECH N° 51  
REVELTEMENT & COLLE  
AMIANTE NON DETECTE

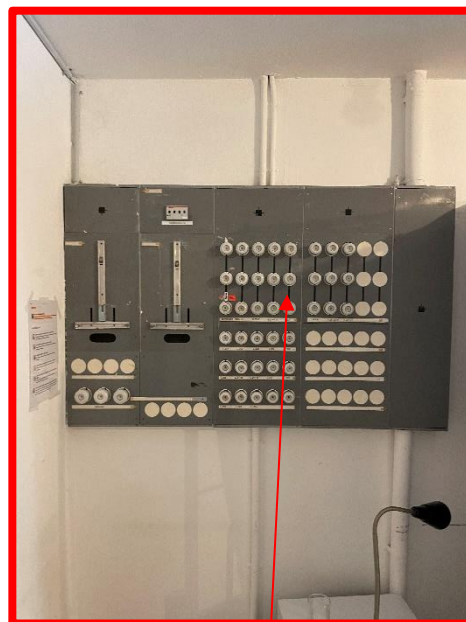
SONDAGE N° 146  
ISOLATION ELECTRIQUE  
AMIANTE PAR DEFUT

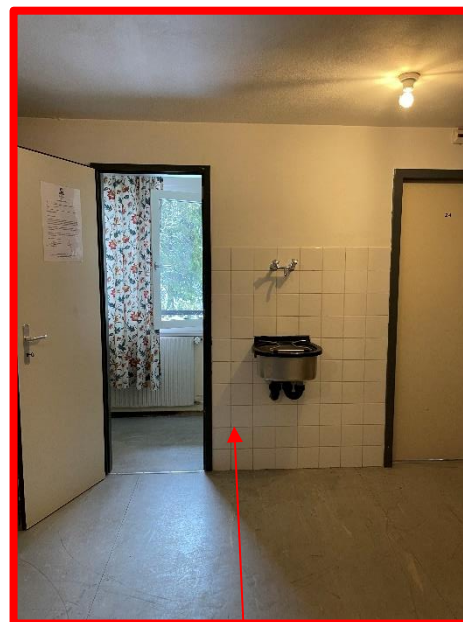
ECH N° 52  
COLLE FAIENCE BLANCHE  
AMIANTE DETECTE

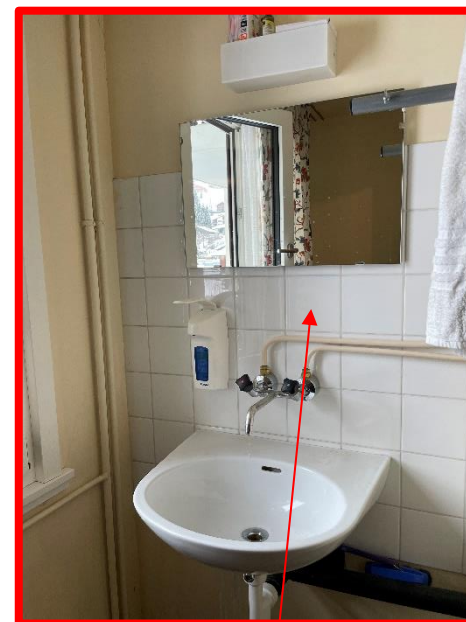
SONDAGE N° 52  
COLLE FAIENCE BLANCHE  
AMIANTE PAR DEFUT

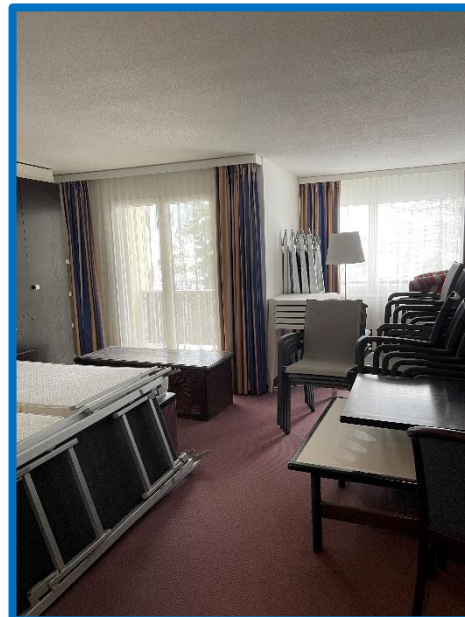
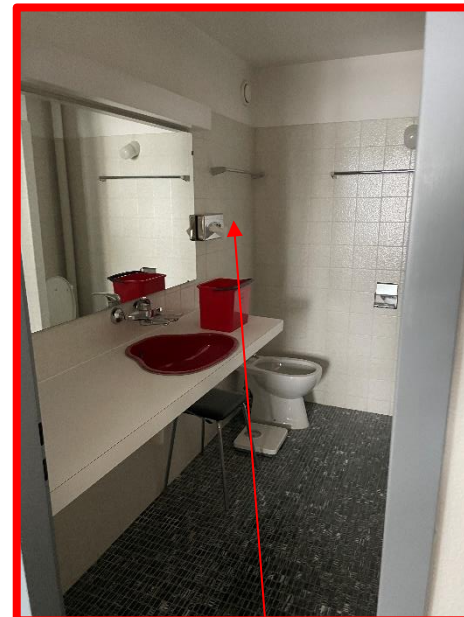
ECH N° 42  
COLLE FAIENCE BEIGE  
AMIANTE DETECTE

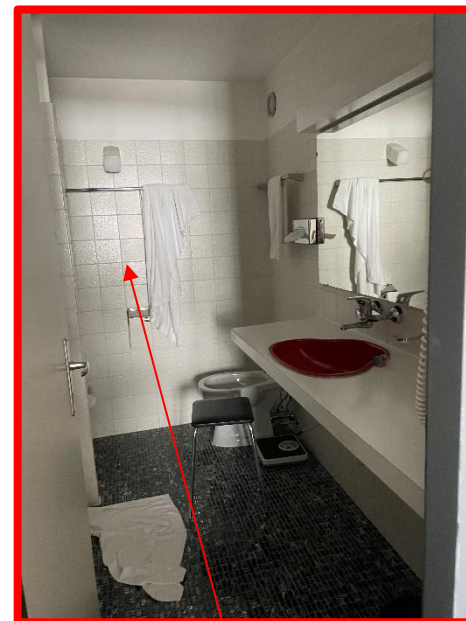
| BATIMENT | ETAGE | CHAMBRE | Lieu/Local | LOCALISATION | SONDAGE | DESCRIPTION MATERIAU | QUANTITE MATERIAU | PRESENCE D'AMIANTE A/N/R | SELON ANALYSE LAB/EXP | Observations |
|---|---|---|---|---|---|---|---|---|---|---|
| | | | | MUR | N°48 A | COLLE FAIENCE BEIGE | ~25,00m² | OUI | EXP | CF ECH N°48<br>AMIANTE PAR DEFECT |

ECH N° 48  
COLLE FAIENCE BEIGE  
AMIANTE DETECTE

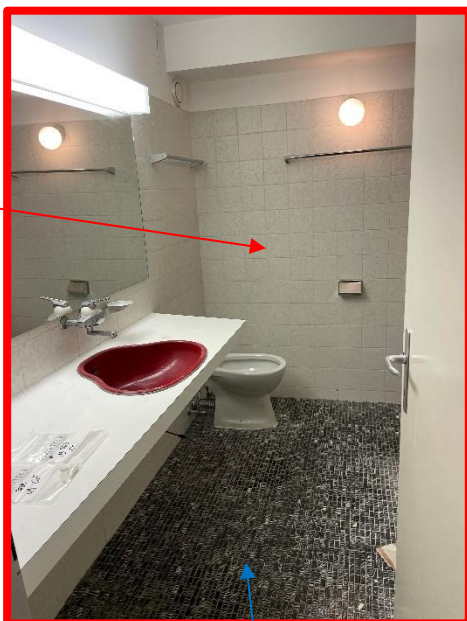
ECH N° 61  
COLLE CARRELAGE  
AMIANTE NON DETECTE

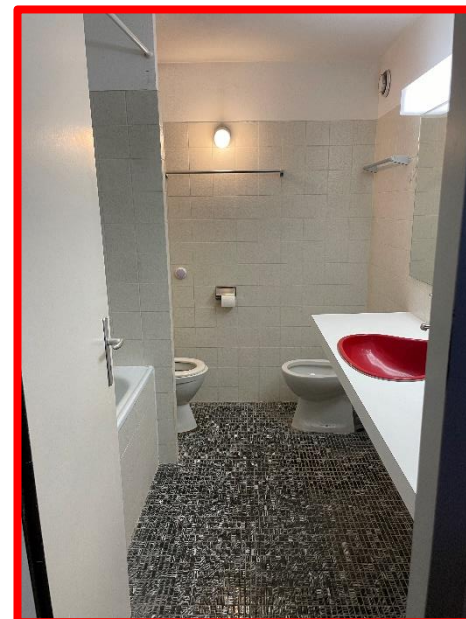
ECH N° 60  
CREPI  
AMIANTE NON DETECTE

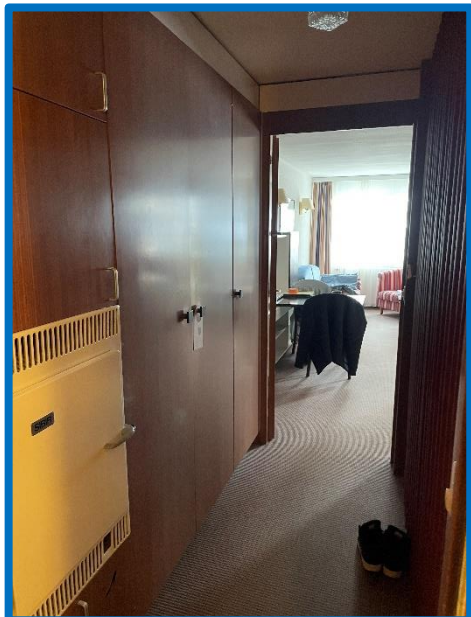
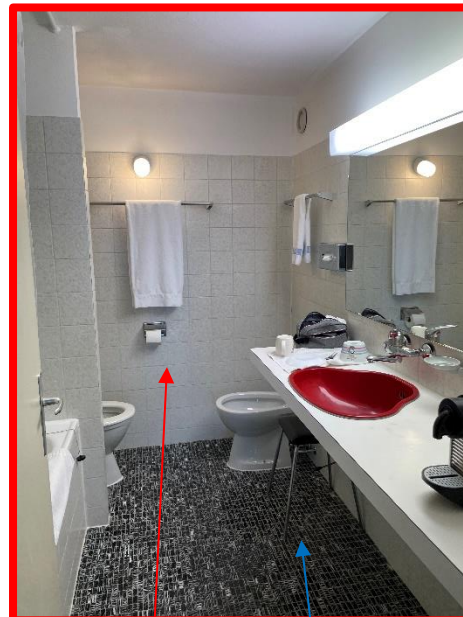
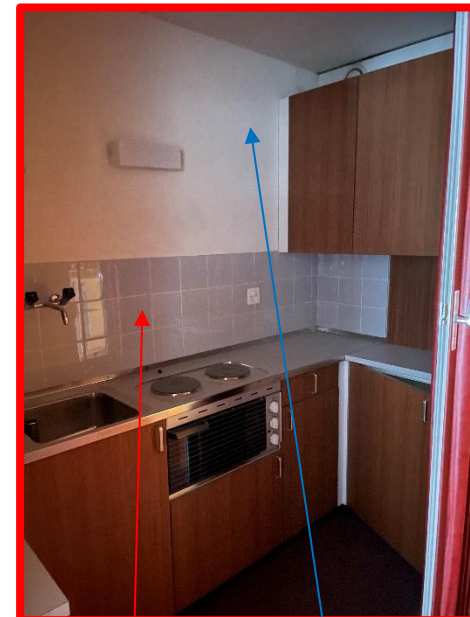
PHOTOS 1<sup>er</sup> ETAGE / CHAMBRE 102 : AILE NORD-EST (CENTRALE): EMPLACEMENT DES PRELEVEMENTS

ECH N° 55  
MOQUETTE & COLLE  
AMIANTE NON DETECTE

ECH N° 56  
CREPI  
AMIANTE NON DETECTE

ECH N° 58  
COLLE FAIENCE BEIGE  
AMIANTE DETECTE

ECH N° 57  
COLLE CARRELAGE  
AMIANTE NON DETECTE

ECH N° 53  
COLLE FAIENCE GRISE  
AMIANTE DETECTE

ECH N° 54  
CREPI  
AMIANTE NON DETECTE

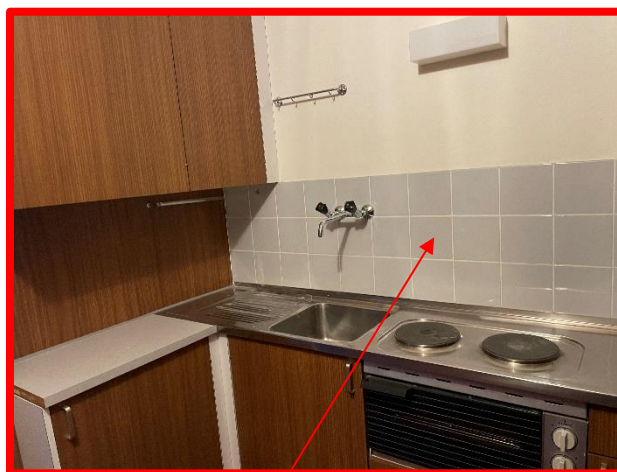
**ECH N° 87**  
CREPI  
AMIANTE DETECTE

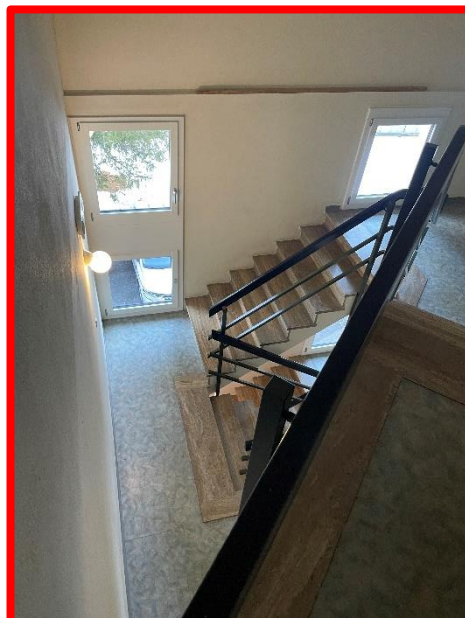
SONDAGE N° 394 A  
CREPI  
AMIANTE PAR DEFAUT

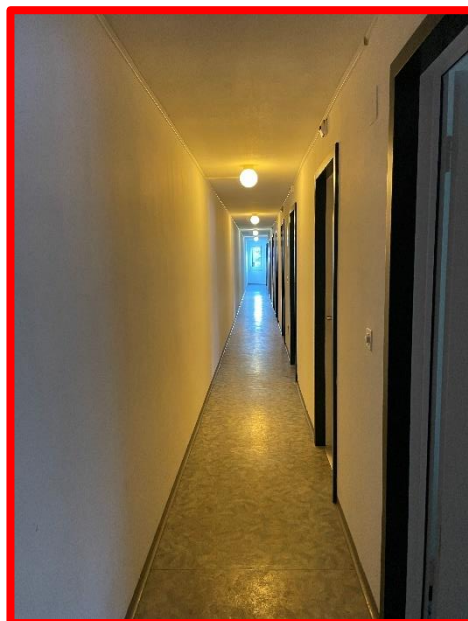
**PLAN 1<sup>er</sup> ETAGE COULOIR PERSONNEL : AILE OUEST-NORD : EMPLACEMENT DES PRELEVEMENTS**

SONDAGE N° 303  
SOL/MUR/PLAFOND  
AMIANTE PAR DEFAUT

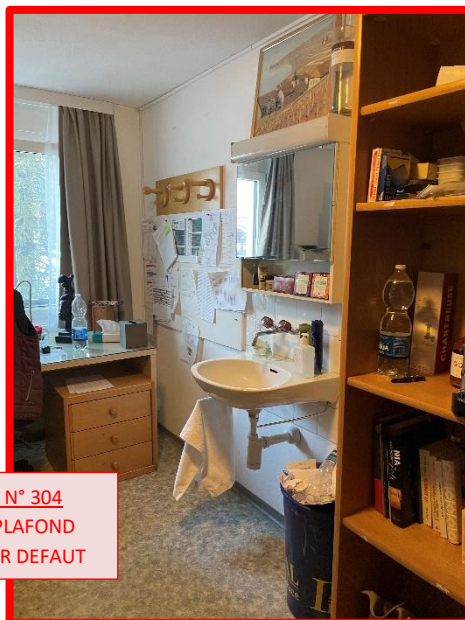
SONDAGE N° 304  
SOL/MUR/PLAFOND  
AMIANTE PAR DEFAUT

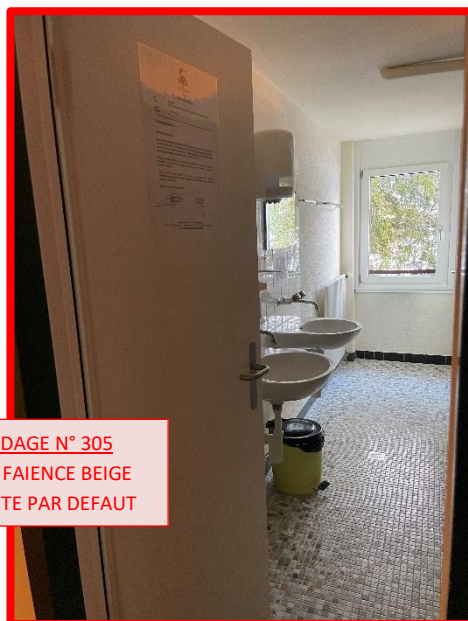
PLAN 1<sup>er</sup> ETAGE SALLE DE DOUCHE : AILE OUEST-NORD : EMPLACEMENT DES PRELEVEMENTS

SONDAGE N° 305  
COLLE FAIENCE BEIGE  
AMIANTE PAR DEFAUT

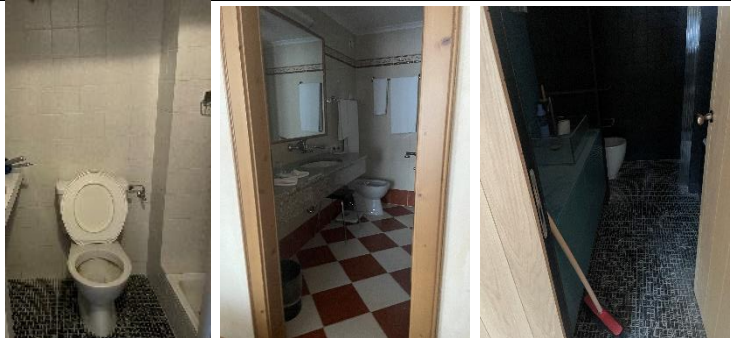
| ANNEXE III Fiche d'identification MCA N°2 | | | | | |
|---|---|---|---|---|---|
| DESCRIPTION DU MATERIAU ET EMPLACEMENT : COLLE FAIENCE BEIGE (COUCHE INT.) | | | | Date du repérage : 14/12/2023 | |
| N° Sondage : ASE<br>N°87/90/93/96/101/104 | | Etage: 2°E CH. 223/ CH.224/ CH.225/<br>CH226/CH.229A/ CH.229B | | Local : SALLE DE BAINS | |
| PRESENCE D'AMIANTE : | | <input type="checkbox"/> SUITE A ANALYSE DU LABORATOIRE | | <input checked="" type="checkbox"/> SUITE A DECISION DE L'EXPERT | |
| TYPEDE MATERIAU : | | <input type="checkbox"/> FA (faiblement aggloméré) <input checked="" type="checkbox"/> NFA (fortement aggloméré) | | Quantité ~150,00m² | |
| <b>TOTAL = EVALUATION GLOBALE DU MATERIAU</b> | | | | | <b>1</b> |

| ANNEXE III Fiche d'identification MCA N°2 | | | | | |
|---|---|---|---|---|---|
| III Prendre note de la nécessité d'un assainissement | | -Effectuer l'assainissement avant de lancer d'autres travaux.<br>-Procéder à une réévaluation en cas d'incidents ou de modification de l'utilisation des locaux. | | | |

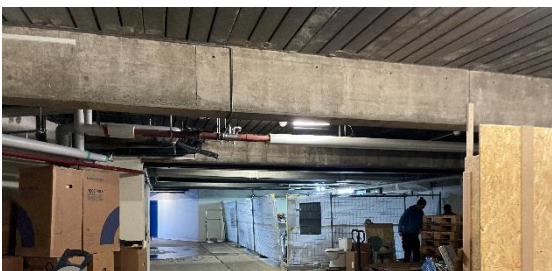
| ANNEXE III Fiche d'identification MCA N°4 | | | | | |
|---|---|---|---|---|---|
| DESCRIPTION DU MATERIAU ET EMPLACEMENT : <b>GAINE EN FIBROCIMENT</b> | | | | Date du repérage : <b>14/12/2023</b> | |
| N° Sondage : <b>N°235</b> | | Etage : <b>REZ-CH / AILE SUD-EST/ARAGE</b> | | Local : <b>CAGE ESCALIER/DEGAGEMENT</b> | |
| PRESENCE D'AMIANTE : | | <input type="checkbox"/> SUITE A ANALYSE DU LABORATOIRE | | <input checked="" type="checkbox"/> SUITE A DECISION DE L'EXPERT | |
| PRELEVEMENT : | | <input checked="" type="checkbox"/> NON <input type="checkbox"/> OUI | | N° de prélèvement : <b>AMIANTE PAR DEFAULT</b> | |

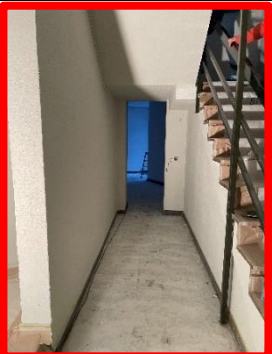
| ANNEXE III Fiche d'identification MCA N°5 | | | | | |
|---|---|---|---|---|---|
| DESCRIPTION DU MATERIAU ET EMPLACEMENT : COLLE CARRELAGE/COLLE PLINTHE/CREPI | | | | Date du repérage : 14/12/2023 | |
| N° Sondage : N°239/240/241 | | Etage : REZ-CH au 5°ETAGE / AILE SUD-EST | | Local : CAGE ESCALIER/DEGAGEMENT (0,42 & 0,41) | |
| PRESENCE D'AMIANTE : | | <input type="checkbox"/> SUITE A ANALYSE DU LABORATOIRE | | <input checked="" type="checkbox"/> SUITE A DECISION DE L'EXPERT | |

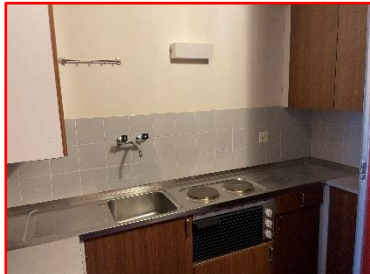
| ANNEXE III Fiche d'identification MCA N°7 | | | | | |
|---|---|---|---|---|---|
| DESCRIPTION DU MATERIAU ET EMPLACEMENT : COLLE FAIENCE GRISE & COLLE FAIENCE BEIGE | | | | Date du repérage : 14/12/2023 | |
| N° Sondage : N°1 /6/8/13 | | Etage : 4°E AILE CENTRALE/<br>CH.401/404/405/406/407/408/ | | Local : KITCHENETTE & SALLE DE BAINS | |
| PRESENCE D'AMIANTE : | | <input checked="" type="checkbox"/> SUITE A ANALYSE DU LABORATOIRE | | <input type="checkbox"/> SUITE A DECISION DE L'EXPERT | |

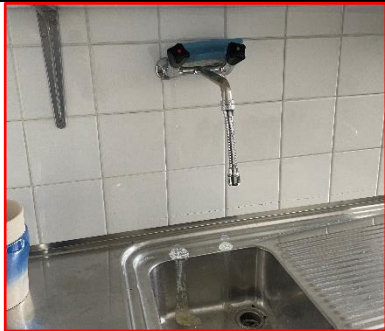
| ANNEXE III Fiche d'identification MCA N°8 | | | | | |
|---|---|---|---|---|---|
| DESCRIPTION DU MATERIAU ET EMPLACEMENT : <b>COLLE FAIENCE BLANCHE</b> | | | | Date du repérage : <b>14/12/2023</b> | |
| N° Sondage : <b>N°15</b> | | Etage : <b>4°E AILE CENTRALE</b> | | Local : <b>PRIVE 1</b> | |
| PRESENCE D'AMIANTE : | | <input checked="" type="checkbox"/> SUITE A ANALYSE DU LABORATOIRE | | <input type="checkbox"/> SUITE A DECISION DE L'EXPERT | |

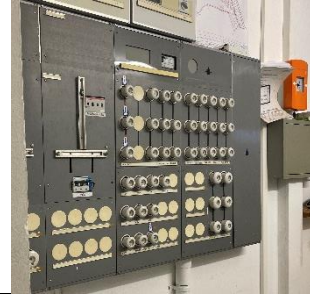
| ANNEXE III Fiche d'identification MCA N°9 | | | | | |
|---|---|---|---|---|---|
| DESCRIPTION DU MATERIAU ET EMPLACEMENT : <b>ISOLATION ELECTRIQUE</b> | | | | Date du repérage : <b>14/12/2023</b> | |
| N° Sondage : <b>N°109</b> | | Etage : <b>4°E AILE CENTRALE</b> | | Local : <b>OFFICE</b> | |
| PRESENCE D'AMIANTE : | | <input checked="" type="checkbox"/> SUITE A ANALYSE DU LABORATOIRE | | <input type="checkbox"/> SUITE A DECISION DE L'EXPERT | |

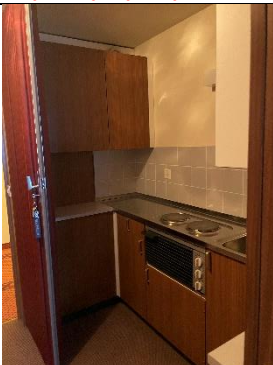
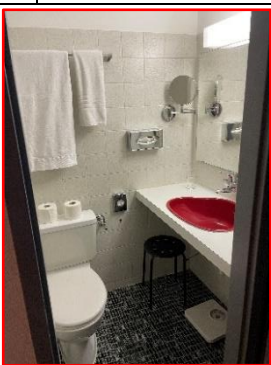
| ANNEXE III Fiche d'identification MCA N°10 | | | | | |
|---|---|---|---|---|---|
| DESCRIPTION DU MATERIAU ET EMPLACEMENT : COLLE FAIENCE GRISE & COLLE FAIENCE BEIGE | | | | Date du repérage : 14/12/2023 | |
| N° Sondage :<br>N°21/2627/32/117/118 | | Etagé : 3°E AILE CENTRALE/ CH. 301 /302 /304 /305<br>/306/307/317/318/319/320/321 & 322 | | Local : KITCHENETTE & SALLE DE BAINS | |
| PRESENCE D'AMIANTE : | | <input checked="" type="checkbox"/> SUITE A ANALYSE DU LABORATOIRE | | <input type="checkbox"/> SUITE A DECISION DE L'EXPERT | |

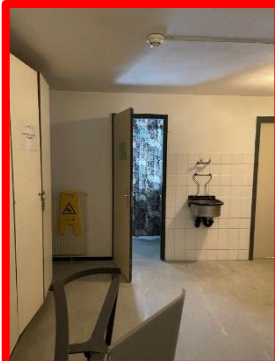
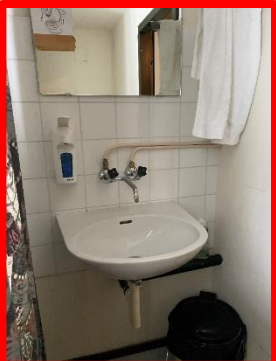
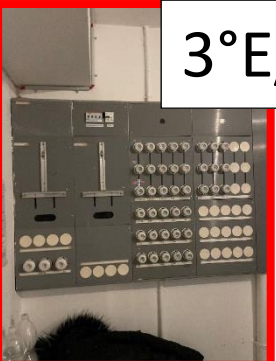
| ANNEXE III Fiche d'identification MCA N°12 | | | | | |
|---|---|---|---|---|---|
| DESCRIPTION DU MATERIAU ET EMPLACEMENT : <b>COLLE FAIENCE BLANCHE &amp; T. ELECTRIQUE</b> | | | | Date du repérage : <b>14/12/2023</b> | |
| N° Sondage : <b>N°36/N°125</b> | | Etage : <b>3°E AILE CENTRALE</b> | | Local : <b>OFFICE &amp; WC</b> | |
| 3°E/AILE CENTRALE | | | | <div style="border: 1px solid red; padding: 5px; margin-top: 10px; color: red; font-weight: bold;"> SONDAGE N°<br/>ISOLATION ELECTRIQUE<br/>AMIANTE PAR DEFAUT </div> | |
| PRESENCE D'AMIANTE : | | <input checked="" type="checkbox"/> SUITE A ANALYSE DU LABORATOIRE | | <input type="checkbox"/> SUITE A DECISION DE L'EXPERT | |

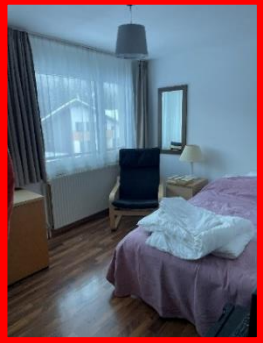
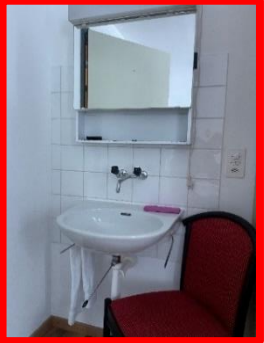
| ANNEXE III Fiche d'identification MCA N°13 | | | | | |
|---|---|---|---|---|---|
| DESCRIPTION DU MATERIAU ET EMPLACEMENT : <b>COLLE REVETEMENT SOL COUCHE INT / COLLE FAIENCE / CREPI</b> | | | | Date du repérage : <b>14/12/2023</b> | |
| N° Sondage : <b>N°127/128</b> | | Etage : <b>3°E AILE CENTRALE</b> | | Local : <b>CHAMBRE 26 &amp; 27</b> (locaux 3.09 & 3.10) | |
| PRESENCE D'AMIANTE : | | <input type="checkbox"/> SUITE A ANALYSE DU LABORATOIRE | | <input checked="" type="checkbox"/> SUITE A DECISION DE L'EXPERT | |

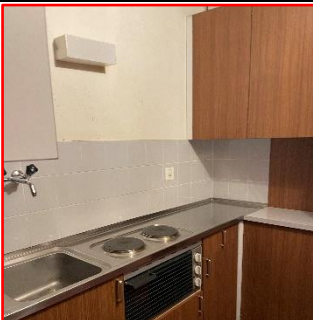
| ANNEXE III Fiche d'identification MCA N°14 | | | | | |
|---|---|---|---|---|---|
| DESCRIPTION DU MATERIAU ET EMPLACEMENT : COLLE FAIENCE GRISE & COLLE FAIENCE BEIGE | | | Date du repérage : 14/12/2023 | | |
| N° Sondage : N°37/42/43/48 | | Etage : 2°E AILE CENTRALE/ CH. 201 /202 /203 /204 /205/206/207/208/217/218/219/220/221 & 222 | | Local : KITCHENETTE & SALLE DE BAINS | |
| PRESENCE D'AMIANTE : | | <input checked="" type="checkbox"/> SUITE A ANALYSE DU LABORATOIRE | | <input type="checkbox"/> SUITE A DECISION DE L'EXPERT | |

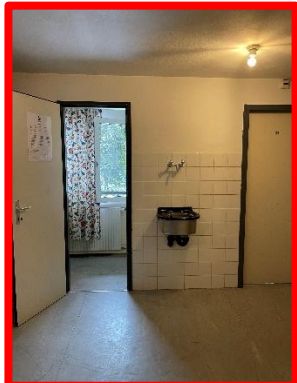
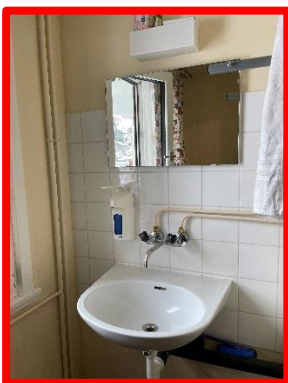
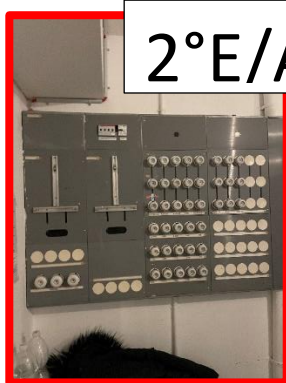
| ANNEXE III Fiche d'identification MCA N°16 | | | | | |
|---|---|---|---|---|---|
| DESCRIPTION DU MATERIAU ET EMPLACEMENT : <b>COLLE FAIENCE BLANCHE &amp; T. ELECTRIQUE</b> | | | | Date du repérage : <b>14/12/2023</b> | |
| N° Sondage : <b>N°52/N°146</b> | | Etage : <b>2°E AILE CENTRALE</b> | | Local : <b>OFFICE &amp; WC</b> | |
| PRESENCE D'AMIANTE : | | <input checked="" type="checkbox"/> SUITE A ANALYSE DU LABORATOIRE | | <input type="checkbox"/> SUITE A DECISION DE L'EXPERT | |

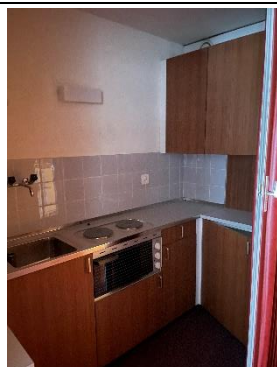
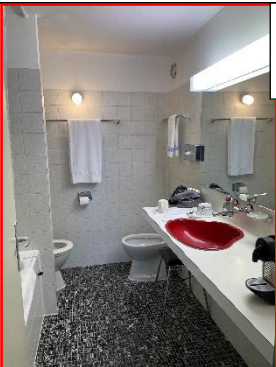
| ANNEXE III Fiche d'identification MCA N°17 | | | | | |
|---|---|---|---|---|---|
| DESCRIPTION DU MATERIAU ET EMPLACEMENT : COLLE FAIENCE GRISE & COLLE FAIENCE BEIGE | | | | Date du repérage : 14/12/2023 | |
| N° Sondage : N°53/58/62 | | Etage : 1 <sup>E</sup> AILE CENTRALE/ CH. 101 /102 /103 /104 /105/106/107/108/APP DIRECTEUR/119/120/121 & 122 | | Local : KITCHENETTE & SALLE DE BAINS | |
| PRESENCE D'AMIANTE : | | <input checked="" type="checkbox"/> SUITE A ANALYSE DU LABORATOIRE | | <input type="checkbox"/> SUITE A DECISION DE L'EXPERT | |

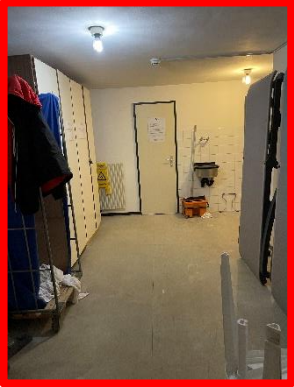
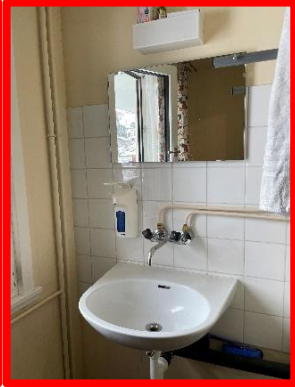
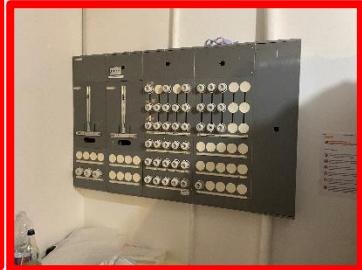
| ANNEXE III Fiche d'identification MCA N°18 | | | | | |
|---|---|---|---|---|---|
| DESCRIPTION DU MATERIAU ET EMPLACEMENT : <b>COLLE FAIENCE BLANCHE &amp; T. ELECTRIQUE</b> | | | | Date du repérage : <b>14/12/2023</b> | |
| N° Sondage : <b>N°64/165</b> | | Etage : <b>1°E AILE CENTRALE</b> | | Local : <b>OFFICE &amp; WC</b> | |
| PRESENCE D'AMIANTE : | | <input checked="" type="checkbox"/> SUITE A ANALYSE DU LABORATOIRE | | <input type="checkbox"/> SUITE A DECISION DE L'EXPERT | |

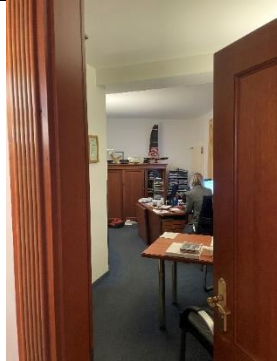
| ANNEXE III Fiche d'identification MCA N°21 | | | | | |
|---|---|---|---|---|---|
| DESCRIPTION DU MATERIAU ET EMPLACEMENT : <b>SOL/MUR/PLAFOND</b> | | | | Date du repérage : <b>14/12/2023</b> | |
| N° Sondage : <b>N°188</b> | | Etage : <b>REZ-CH / AILE CENTRALE</b> | | Local : <b>BUREAUX</b><br><b>0.02/0.05/0.06/0.07/0.08</b> | |
| PRESENCE D'AMIANTE : | | <input type="checkbox"/> SUITE A ANALYSE DU LABORATOIRE | | <input checked="" type="checkbox"/> SUITE A DECISION DE L'EXPERT | |

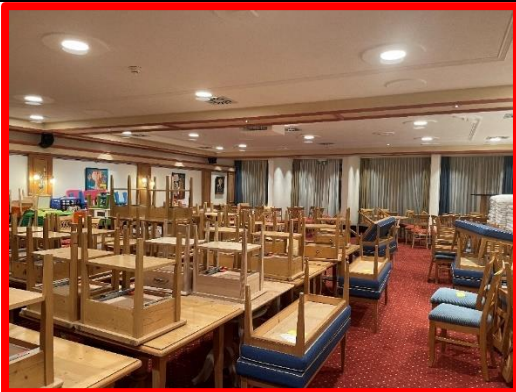
| ANNEXE III Fiche d'identification MCA N°22 | | | | | |
|---|---|---|---|---|---|
| DESCRIPTION DU MATERIAU ET EMPLACEMENT : <b>COLLE MOQUETTE COUCHE INTERIEURE</b> | | | | Date du repérage : <b>14/12/2023</b> | |
| N° Sondage : <b>N°190</b> | | Etage : <b>REZ-CH / AILE CENTRALE</b> | | Local : <b>SEMINNAIRE 0.25</b> | |
| PRESENCE D'AMIANTE : | | <input type="checkbox"/> SUITE A ANALYSE DU LABORATOIRE | | <input checked="" type="checkbox"/> SUITE A DECISION DE L'EXPERT | |

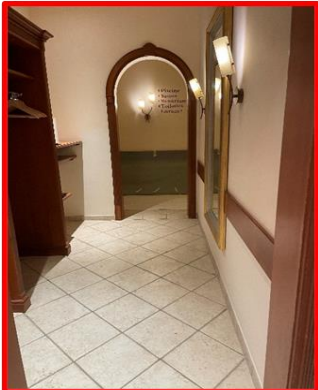
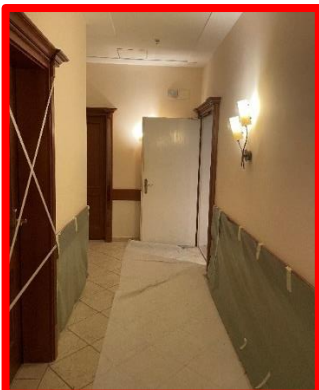
| ANNEXE III Fiche d'identification MCA N°23 | | | | | |
|---|---|---|---|---|---|
| DESCRIPTION DU MATERIAU ET EMPLACEMENT : <b>SOL COUCHE INTERIEURE/MUR</b> | | | | Date du repérage : <b>14/12/2023</b> | |
| N° Sondage : <b>N°213/214/209/210</b> | | Etage : <b>REZ-CH / AILE CENTRALE</b> | | Local : <b>GARDE ROBE 0.26 &amp; COULOIR 0.27</b> | |
| PRESENCE D'AMIANTE : | | <input type="checkbox"/> SUITE A ANALYSE DU LABORATOIRE<br><input checked="" type="checkbox"/> <b>NON</b> | | <input checked="" type="checkbox"/> <b>SUITE A DECISION DE L'EXPERT</b> | |

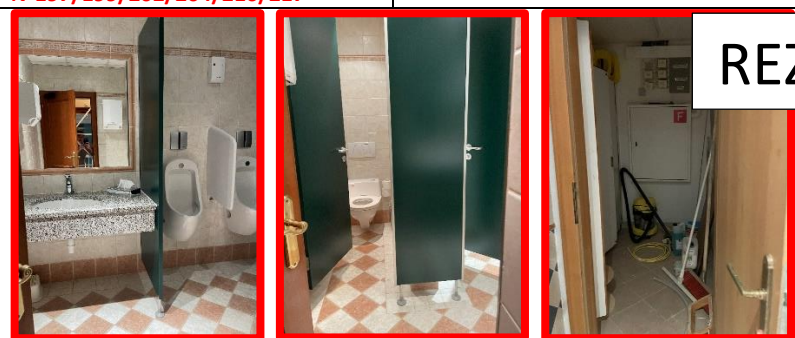
| ANNEXE III Fiche d'identification MCA N°24 | | | | | |
|---|---|---|---|---|---|
| DESCRIPTION DU MATERIAU ET EMPLACEMENT : <b>SOL COUCHE INTERIEURE/MUR COUCHE INTERIEUR</b> | | | | Date du repérage : <b>14/12/2023</b> | |
| N° Sondage :<br><b>N°197/199/202/204/216/217</b> | | Etage : <b>REZ-CH / AILE CENTRALE</b> | | Local : <b>WC HOMME 0.29 &amp; WC FEMME 0.28, TECHNIQUE 0.31</b> | |
| PRESENCE D'AMIANTE : | | <input type="checkbox"/> SUITE A ANALYSE DU LABORATOIRE | | <input checked="" type="checkbox"/> SUITE A DECISION DE L'EXPERT | |

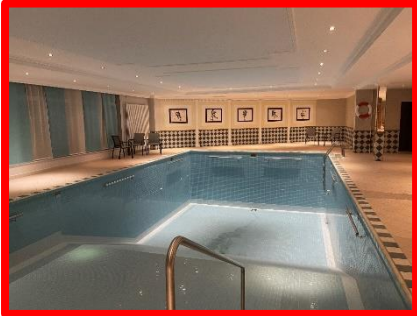
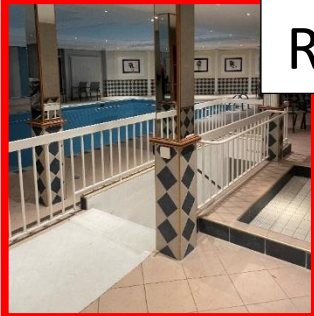
| ANNEXE III Fiche d'identification MCA N°25 | | | | | |
|---|---|---|---|---|---|
| DESCRIPTION DU MATERIAU ET EMPLACEMENT : <b>COLLE CARRELAGE/COLLE FAIENCE/<br/>COUCHE INTEIEURE/ETANCHEITE</b> | | | | Date du repérage : <b>14/12/2023</b> | |
| N° Sondage : <b>N°221/222/241/223</b> | | Etage : <b>REZ-CH / AILE CENTRALE</b> | | Local : <b>PISCINE</b> | |
| PRESENCE D'AMIANTE : | | <input type="checkbox"/> SUITE A ANALYSE DU LABORATOIRE <input checked="" type="checkbox"/> <b>SUITE A DECISION DE L'EXPERT</b> | | | |

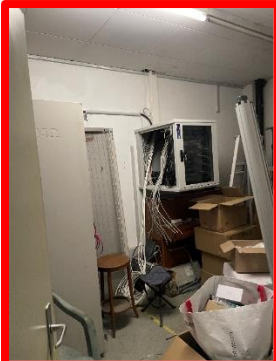
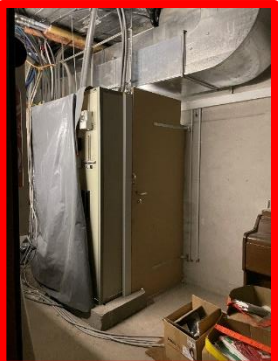
| ANNEXE III Fiche d'identification MCA N°26 | | | | | |
|---|---|---|---|---|---|
| DESCRIPTION DU MATERIAU ET EMPLACEMENT : <b>FAUX PLAFOND/REJET.LINO &amp; COLLE</b> | | | | Date du repérage : <b>14/12/2023</b> | |
| N° Sondage : <b>N°228/231</b> | | Etage : <b>REZ-CH / AILE CENTRALE</b> | | Local : <b>TECHNIQUE 0.36 &amp; 0.37</b> | |
| PRESENCE D'AMIANTE : | | <input type="checkbox"/> SUITE A ANALYSE DU LABORATOIRE | | <input checked="" type="checkbox"/> SUITE A DECISION DE L'EXPERT | |

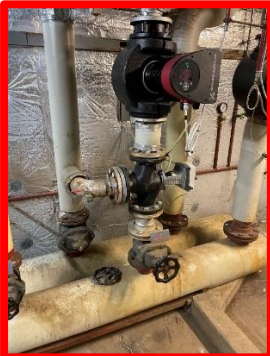
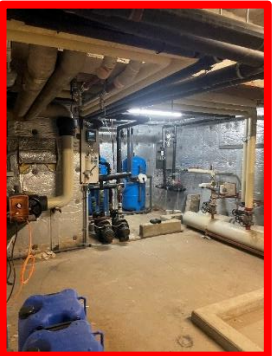
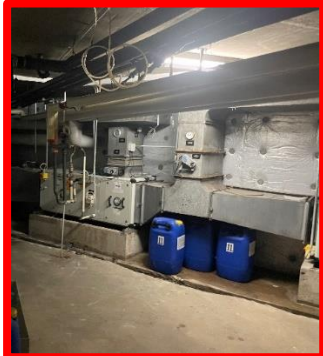
| ANNEXE III Fiche d'identification MCA N°27 | | | | | |
|---|---|---|---|---|---|
| DESCRIPTION DU MATERIAU ET EMPLACEMENT : <b>JOINT DE VANNE/CALORIFUGEAGE /JOINT DE GAINE DE VENTILATION</b> | | | | Date du repérage : <b>14/12/2023</b> | |
| PRESENCE D'AMIANTE : | | <input type="checkbox"/> SUITE A ANALYSE DU LABORATOIRE | | <input checked="" type="checkbox"/> SUITE A DECISION DE L'EXPERT | |
| TYPEDE MATERIAU : | | <input type="checkbox"/> FA (faiblement aggloméré) <input checked="" type="checkbox"/> NFA (fortement aggloméré) | | N° de prélèvement : <b>AMIANTE PAR DEFAULT</b> | |
| <b>TOTAL = EVALUATION GLOBALE DU MATERIAU</b> | | | | | <b>1</b> |

| ANNEXE III Fiche d'identification MCA N°27 | | | | | |
|---|---|---|---|---|---|
| Toute intervention sur le MCA doit être réalisée par une entreprise spécialisée respectant les prescriptions de la directive CFST N°6503 (déc.2008) | | | | | |

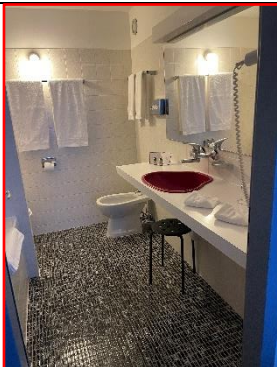
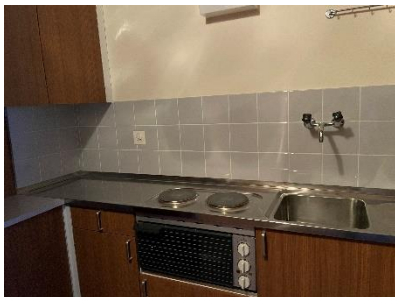
| ANNEXE III Fiche d'identification MCA N°28 | | | | | |
|---|---|---|---|---|---|
| DESCRIPTION DU MATERIAU ET EMPLACEMENT : COLLE FAIENCE GRISE & COLLE FAIENCE BEIGE | | | | Date du repérage : 14/12/2023 | |
| | | | | <div style="font-size: 2em; font-weight: bold; margin-bottom: 10px;">3<sup>E</sup>/AILE OUEST</div> <div style="border: 1px solid black; padding: 5px; margin-top: 10px;"> <math>\sim 25\text{m}^2 \times 7 = \sim 175,00\text{m}^2</math><br/> <math>\sim 2,5\text{m}^2 \times 5 = \sim 12,50\text{m}^2</math> </div> | |
| PRESENCE D'AMIANTE : | | <input checked="" type="checkbox"/> SUITE A ANALYSE DU LABORATOIRE | | <input type="checkbox"/> SUITE A DECISION DE L'EXPERT | |
| | | | | Quantité : $\sim 440,00\text{m}^2$ | |
| TOTAL = EVALUATION GLOBALE DU MATERIAU | | | | | 1 |

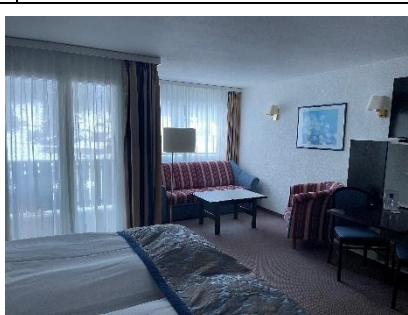
| ANNEXE III Fiche d'identification MCA N°29 | | | | | |
|---|---|---|---|---|---|
| DESCRIPTION DU MATERIAU ET EMPLACEMENT : <b>CREPI INTERIEUR</b> | | | | Date du repérage : <b>14/12/2023</b> | |
| | | $\sim 50m^2 \times 6 = \sim 300,00m^2$<br>COULOIR = $\sim 140,00m^2$ | | | |
| PRESENCE D'AMIANTE : | | <input checked="" type="checkbox"/> SUITE A ANALYSE DU LABORATOIRE | | <input type="checkbox"/> SUITE A DECISION DE L'EXPERT | |

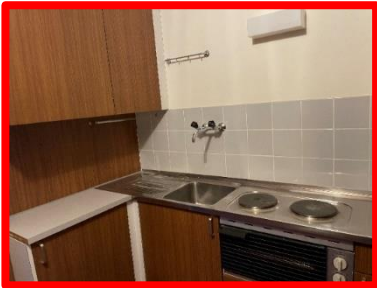
| ANNEXE III Fiche d'identification MCA N°31 | | | | | | |
|---|---|---|---|---|---|---|
| DESCRIPTION DU MATERIAU ET EMPLACEMENT : COLLE FAIENCE GRISE & COLLE FAIENCE BEIGE | | | | Date du repérage : 14/12/2023 | | |
| | | <div>2°E/AILE OUEST</div> <div> <math>\sim 25\text{m}^2 \times 8 = \sim 200,00\text{m}^2</math><br/> <math>\sim 2,5\text{m}^2 \times 6 = \sim 15,00\text{m}^2</math> </div> | | | | |
| PRESENCE D'AMIANTE : | | <input checked="" type="checkbox"/> SUITE A ANALYSE DU LABORATOIRE | | <input type="checkbox"/> SUITE A DECISION DE L'EXPERT | | |

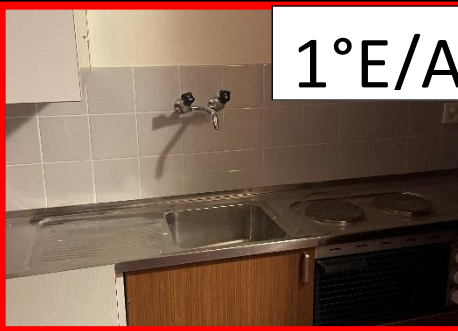
| ANNEXE III Fiche d'identification MCA N°33 | | | | | |
|---|---|---|---|---|---|
| DESCRIPTION DU MATERIAU ET EMPLACEMENT : COLLE FAIENCE GRISE & COLLE FAIENCE BEIGE | | | | Date du repérage : 14/12/2023 | |
| | | | | <b>1<sup>E</sup>/AILE OUEST</b><br>$\sim 25\text{m}^2 \times 7 = \sim 175,00\text{m}^2$<br>$\sim 2,5\text{m}^2 \times 5 = \sim 12,50\text{m}^2$ | |
| PRESENCE D'AMIANTE : | | <input checked="" type="checkbox"/> SUITE A ANALYSE DU LABORATOIRE | | <input type="checkbox"/> SUITE A DECISION DE L'EXPERT | |

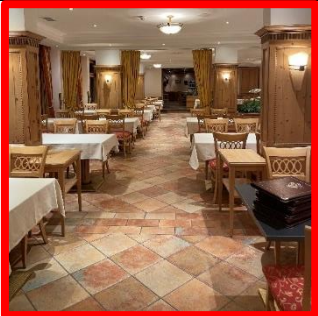
| ANNEXE III Fiche d'identification MCA N°35 | | | | | |
|---|---|---|---|---|---|
| DESCRIPTION DU MATERIAU ET EMPLACEMENT : <b>REVETEMENT SOL COUCHE INTERIEURE</b> | | | Date du repérage : <b>14/12/2023</b> | | |
| PRESENCE D'AMIANTE : | | <input type="checkbox"/> SUITE A ANALYSE DU LABORATOIRE | | <input checked="" type="checkbox"/> SUITE A DECISION DE L'EXPERT | |
