# Rapport de repérage des « Substances Dangereuses » "AVANT TRAVAUX" **RAPPORT N°A23/VD.206**

**Dossier : EUHOTEL VICTORIA**

Lieu : **EUHOTEL VICTORIA**  
**3, CHEMIN DU VERNEX**  
**CH-1865 LES DIABLERETS**  
Parcelle : N°2206  
ECA N°2010

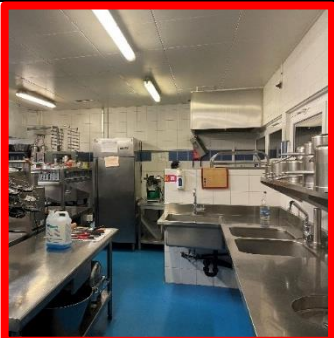
| ANNEXE III Fiche d'identification MCA N°37 | | | | | |
|---|---|---|---|---|---|
| <b>DESCRIPTION DU MATERIAU ET EMPLACEMENT : SOL COUCHE INTERIEUR/COLLE FAIENCE<br/>COUCHE INTERIEUR/COLLE CARRELAGE/FAUX PLAFOND</b> | | | | <b>Date du repérage : 14/12/2023</b> | |
| <b>PRESENCE D'AMIANTE :</b> | | <input type="checkbox"/> SUITE A ANALYSE DU LABORATOIRE | | <input checked="" type="checkbox"/> SUITE A DECISION DE L'EXPERT | |

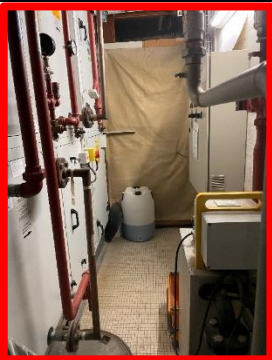
| ANNEXE III Fiche d'identification MCA N°38 | | | | | |
|---|---|---|---|---|---|
| DESCRIPTION DU MATERIAU ET EMPLACEMENT : COLLE FAIENCE/COLLE CARRELAGE/<br>FAUX PLAFOND/COLLE PLINTHE | | | Date du repérage : 14/12/2023 | | |
| PRESENCE D'AMIANTE : | | <input type="checkbox"/> SUITE A ANALYSE DU LABORATOIRE | | <input checked="" type="checkbox"/> SUITE A DECISION DE L'EXPERT | |

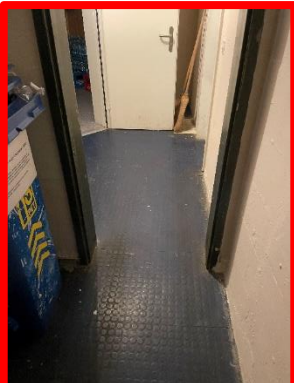
| ANNEXE III Fiche d'identification MCA N°39 | | | | | | |
|---|---|---|---|---|---|---|
| DESCRIPTION DU MATERIAU ET EMPLACEMENT : <b>REVÊTEMENT BLEU</b> | | | | Date du repérage : <b>14/12/2023</b> | | |
| PRESENCE D'AMIANTE : | | <input type="checkbox"/> SUITE A ANALYSE DU LABORATOIRE | | <input checked="" type="checkbox"/> SUITE A DECISION DE L'EXPERT | | |
