# Rénovation d'un hangar individuel, aménagement de l'étage - sols – murs – plafonds

Chemin de la Corbaz,  
1865 Les Diablerets

Type de rapport diagnostic  
des polluants de construction  
Avant travaux & Diagnostic d'utilisation normale  
**Selon le cahier des charges ASCA 1.5**  
N° de dossier AM24-07

Version du rapport : 1.0

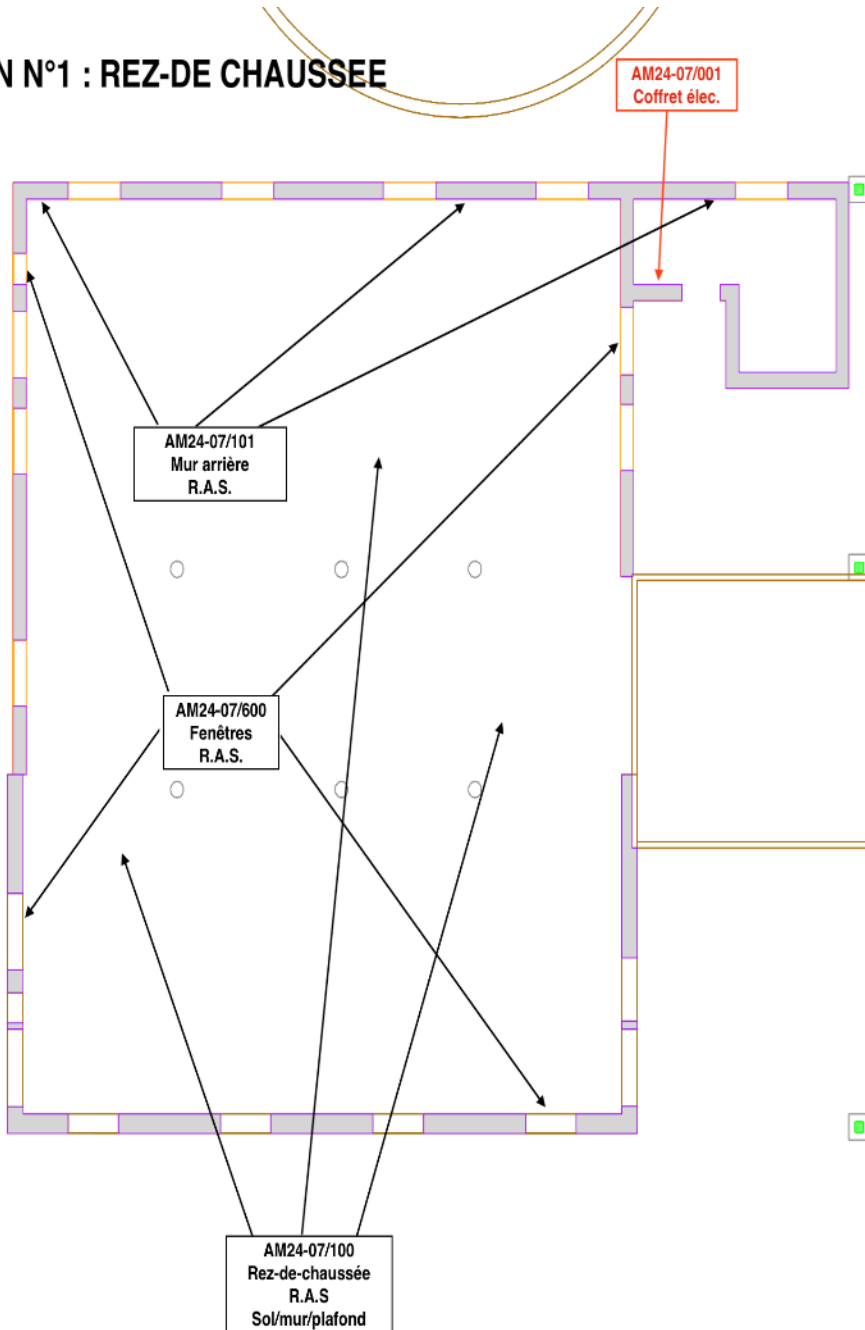
**PLAN N°1 : REZ-DE CHAUSSEE**

Localisation	Description du matériau <b>AMIANTE PAR DEFAUT</b>
REZ Local Technique	Élément bakélite , coffret électrique

En cas d'assainissement de ces matériaux ceux-ci devront être effectués par **une entreprise spécialisée**.

Le MP repéré doit être signalé par le donneur d'ordre de manière clairement visible pour toutes les personnes devant intervenir sur ou à proximité du MP.
