# Assainissement énergétique d'un chalet

Chemin du Plan Fromentin 12  
1865 Ormont-Dessus

Type de rapport diagnostic  
des polluants de construction  
Partiel « Avant travaux »  
& Diagnostic « D'utilisation normale »  
**Selon le cahier des charges ASCA 1.5**  
N° de dossier 2412-9232

**DIAGNOSTIC DES POLLUANTS DE CONSTRUCTION**

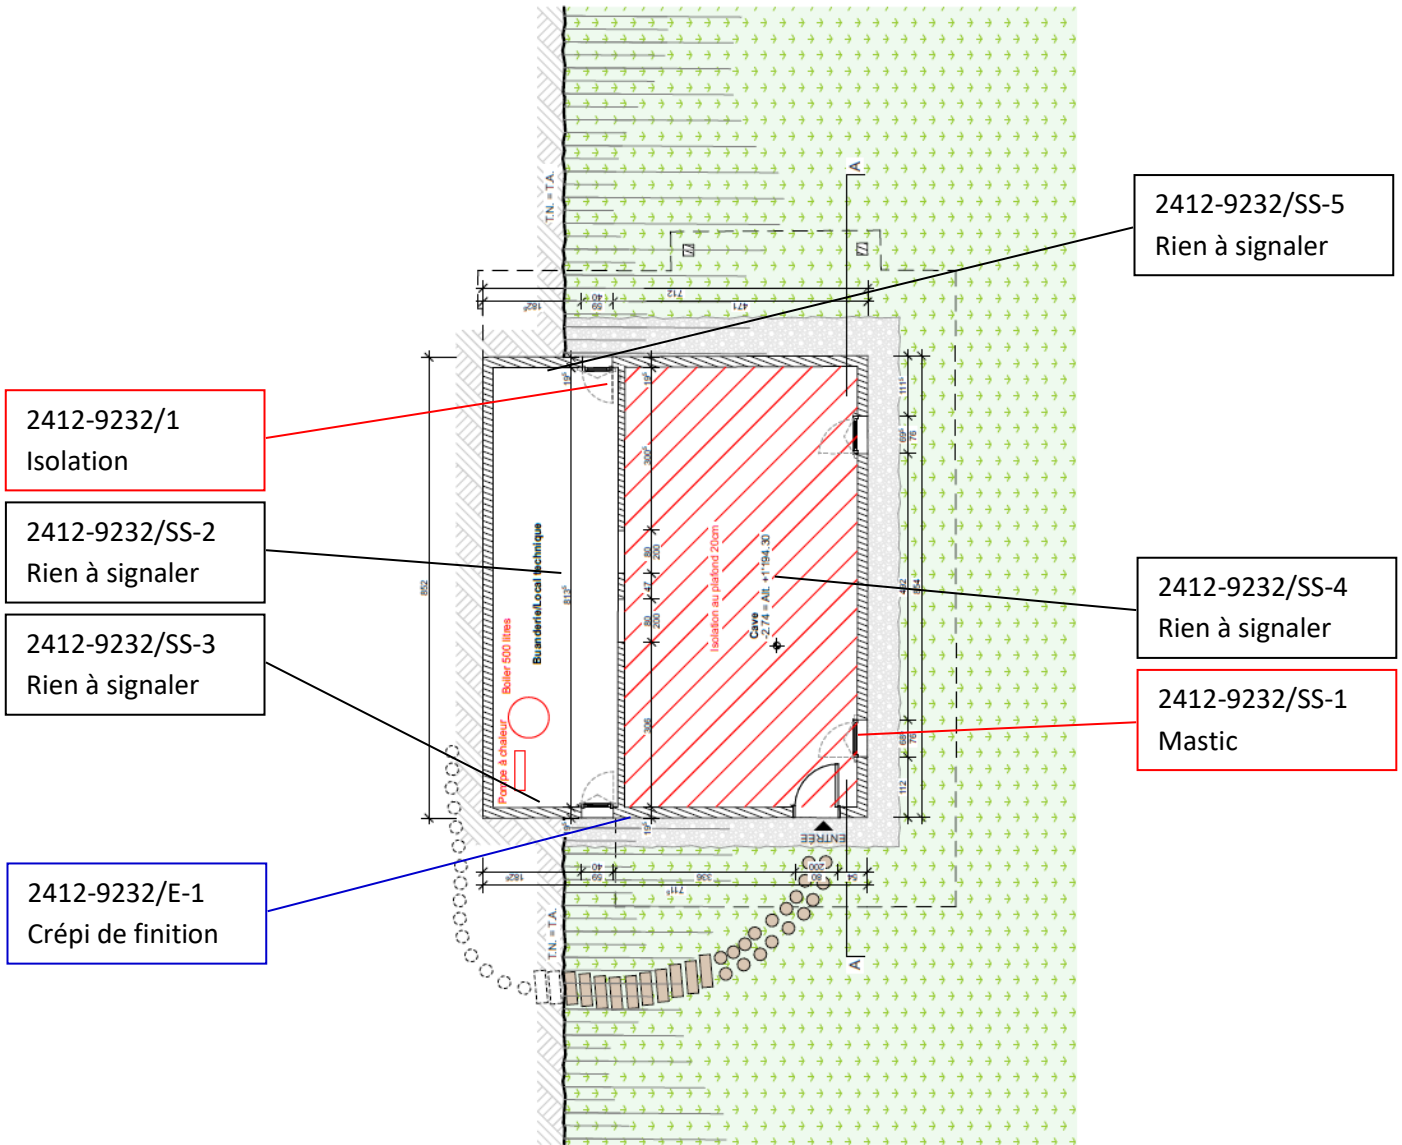
9 Annexe 1 : plans  
**Assainissement énergétique d'un chalet – Sous-sol.**

Référence échantillon	2412-9232/1	
Élément	Élément et description	Isolation	
	Quantité approximative	1 pièce	
	Plan/Croquis	1	
	Prélevé (O/N)	N	
Amiante	OUI	<input checked="" type="checkbox"/>	
	NON	<input type="checkbox"/>	
	MCA par défaut	<input checked="" type="checkbox"/>	
	MCA par analyse	<input type="checkbox"/>	
	Date prochaine évaluation	02.2030	
Elimination des déchets	Décharge de type B	<input type="checkbox"/>	
	Décharge de type E	<input checked="" type="checkbox"/>

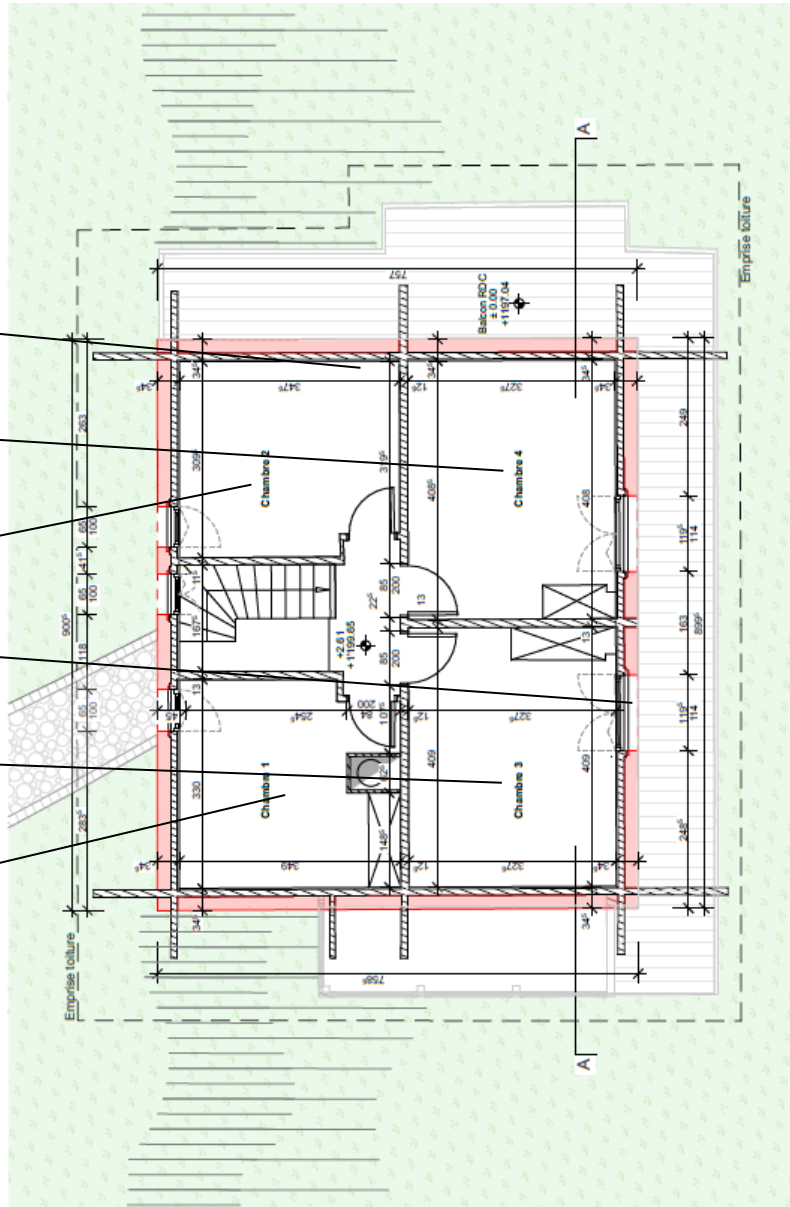
## Assainissement énergétique d'un chalet – Etage.

- 2412-9232/1-6  
Rien à signaler
- 2412-9232/1-4  
Rien à signaler
- 2412-9232/1-2  
Rien à signaler
- 2412-9232/1-5  
Rien à signaler
- 2412-9232/1-3  
Rien à signaler
- 2412-9232/1-1  
Rien à signaler
