Mandant Télé Villars-Gryon-Diablerets SA

Lieu Parcelle n° 3600/Les Mazots/Ormont-Dessus

**Projet Démolition d'un bâtiment**

Objet Diagnostic des polluants du bâtiment avant-travaux

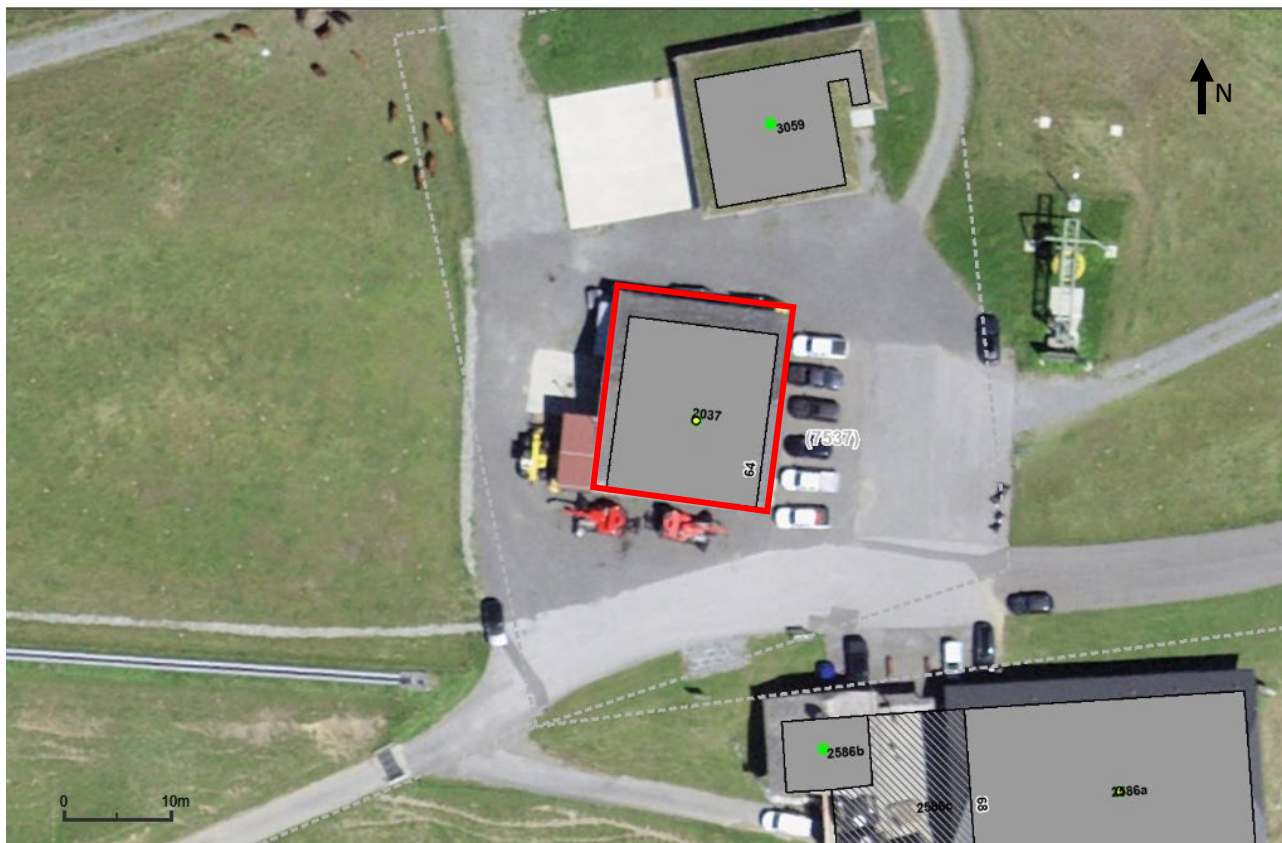
Figure 1 : Étendue du diagnostic en rouge, plan cadastral extrait de [1].

Le diagnostic concerne l'entier du bâtiment entouré en rouge sur Figure 1. L'ensemble des locaux du bâtiment a été visité.
